Vestsivegen 1358, 2406 ELVERUM

**Sjarmerende småbruk med låve,  
uthus og tømmerbygninger.  
Trivelig tun med god boltreplass!  
10 min til Elverum sentrum!**

**Oppdragsnr.:** 1211240098

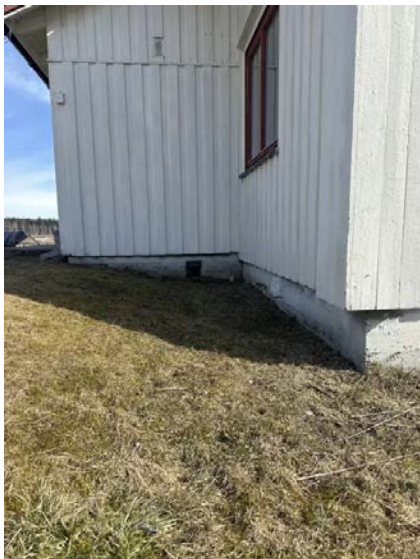
Terrenget faller inn mot bygningen og det er maksimale forhold for vann inn mot muren.

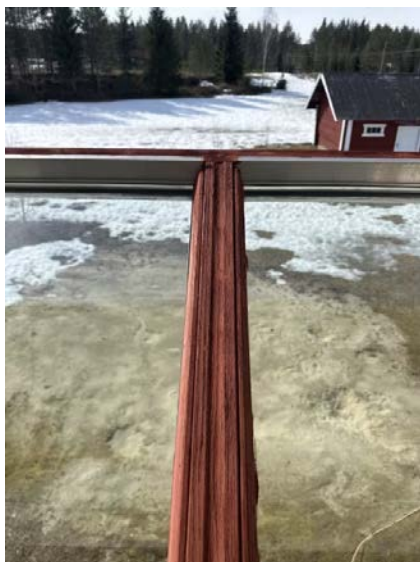
Viser tørkesprekker utvendig på vindu.

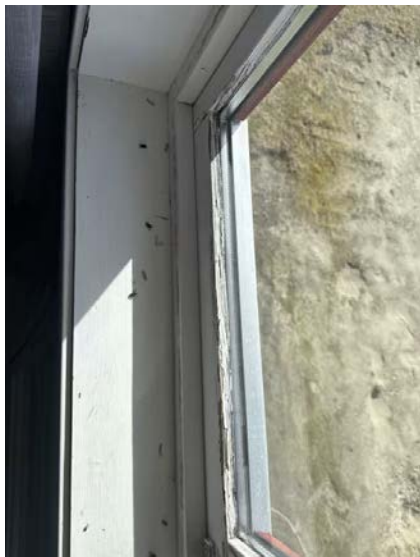
Viser avflassing på vindu antatt etter kondens.

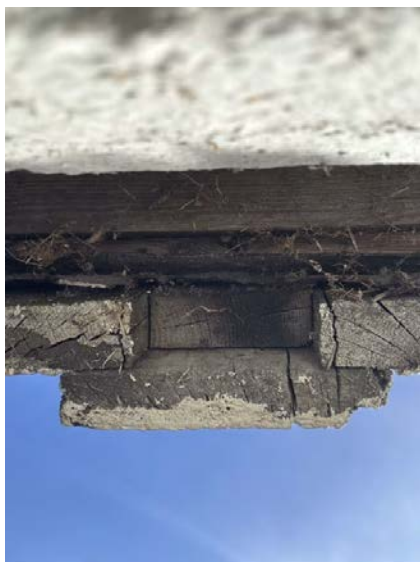
Det er benyttet klosser som musesperre bak kledning. Dette har medført stedvis redusert lufting.

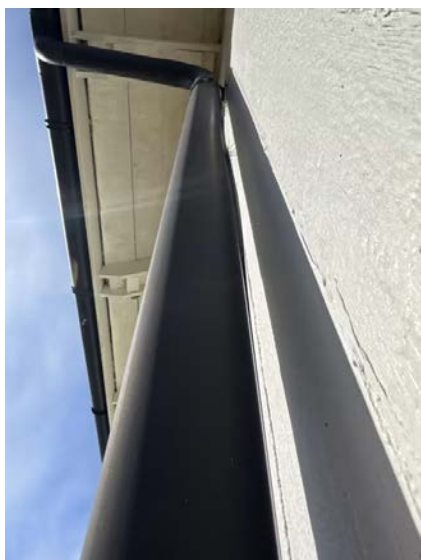
\*Renner og nedløp - Det ble registrert buling/skade i nedløpsrør som er et symptom på frostspreng. Anbefalte tiltak: Utskifting av frostsprengte nedløpsrør må påregnes. Drensrør anbefales montert på alle nedløp slik at overflatevann blir ført bort fra grunnmur. Utbedringskostnader: Under 10 000

Det ble registrert buling/skade i nedløpsrør som er et symptom på frostspreng.

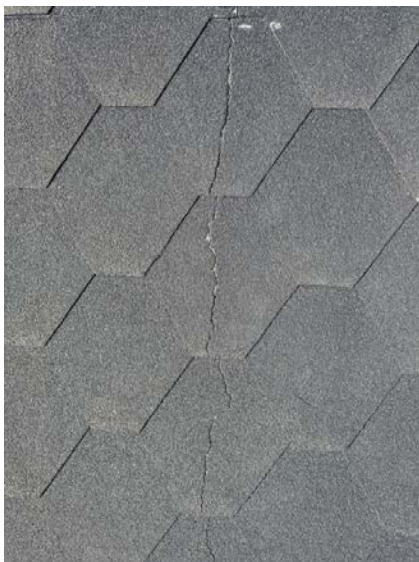
Viser sprekker i tekkingen, lokale utbedringer må påregnes.

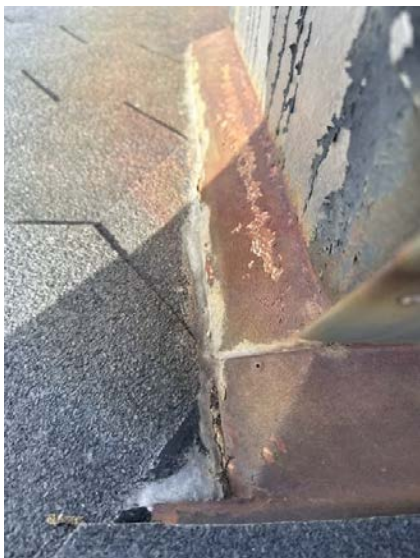
Det er rust i beslag rundt pipa. Regnskjerm mangler.

Viser rust på beslag.

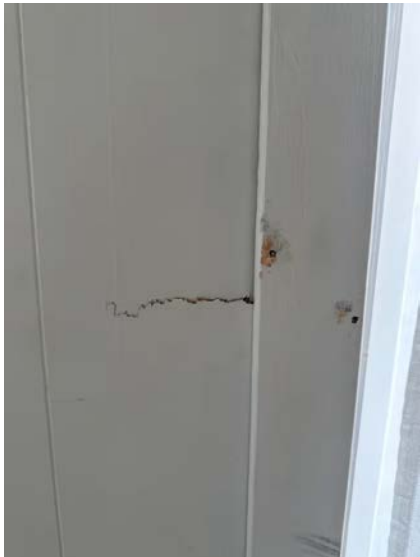
Det registreres sprekker i trepanel.
