# Koselig hytte åpent og solrikt beliggende med vid utsikt i flott turområde, ca. 980 m. Solcelleanlegg.

# Tilstandsrapport

Befaringsdato: 24.06.2024

## FRITIDSBOLIG

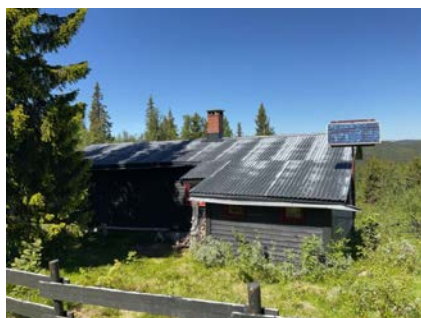
Det er registrert avflassing på takplater. Det er registrert fuktinnsig ved pipe.

- Overvåk tilstanden jevnlig. For å få tilstandsgrad 0 eller 1 må tekkingen skiftes ut, men tidspunktet for når dette er nødvendig er vanskelig å si noe om.

Tiltak med vedlikehold, eventuelt utskifting må påregnes.

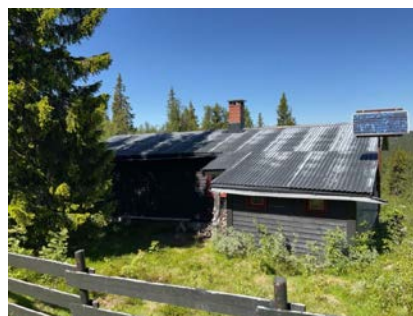
### Nedløp og beslag

Takrenner har skader. Noe takrenner mangler.

Nye takrenner må monteres da eksisterende er skadet og noen mangler.

**Kostnadsestimat: 10 000 - 50 000**

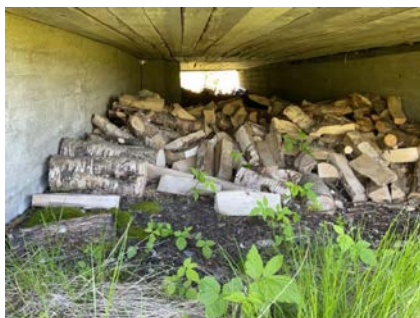
## ! TG 2 Krypjkjeller

Kryprom mellom stripemurer under bjelkelag mot terreng. Lav høyde.

Treverk liggende på terrenng vil dra opp fukt og kan etablere soppvekst og råte. Lagret treverk bør flyttes til alternativ lagerplass.

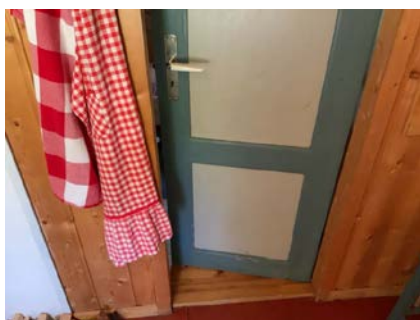
## TG 2 Innvendige dører

Dører består av trekarmen og dørblad med fyllingsprofiler og malte overflater.

- Enkelte dører må justeres.

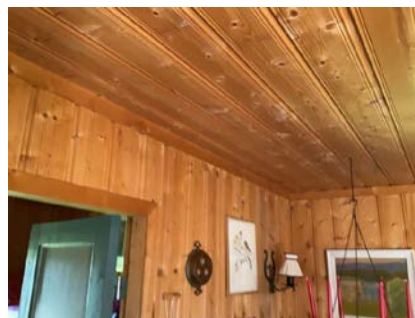
## ! TG 3 Branntekniske forhold

1. Er det skader på røykvarslere?  
**Ja Mangler fungerende røykvarslere**
2. Er det mangler for brannslukningsutstyr i boligen iht. forskriftskrav på søknadstidspunktet, men minst Byggeforskrift 1985?  
**Ja Mangler slukkeutstyr og røykvarslere med funksjon**
3. Er det skader på brannslukningsutstyr eller er apparatet eldre enn 10 år?  
**Ukjent**
4. Er det mangler på røykvarsler i boligen iht. forskriftskrav på søknadstidspunktet, men minst Byggeforskrift 1985?  
**Ja Mangler fungerende røykvarslere**

**Kostnadsestimat: Under 10 000**
