Valmen 160, 2460 OSEN

**Solrik eiendom med utsikt til  
Osensjøen som ligger rett ved!  
Innholdsrik enebolig, garasje/  
uthus på 67m<sup>2</sup> og dukkestue.**

| Tilstandsrapport ..... | 37 |

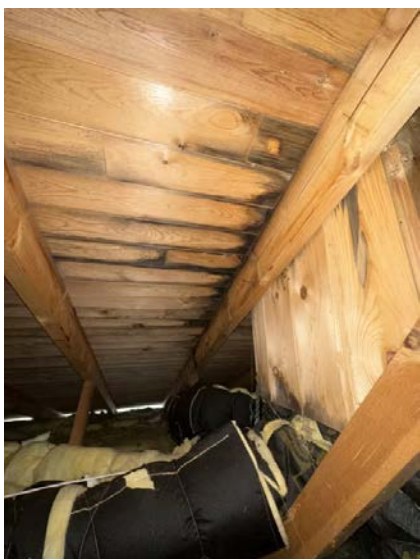
Det er påvist fuktskjolder i undertak/takkonstruksjon

Konstruksjonene må sikres mot råte, sopp og skadedyr.

Lufthing/ventilering bør forbedres. Det må gjennomføres ytterligere undersøkelser for stadfesting av tilstand.

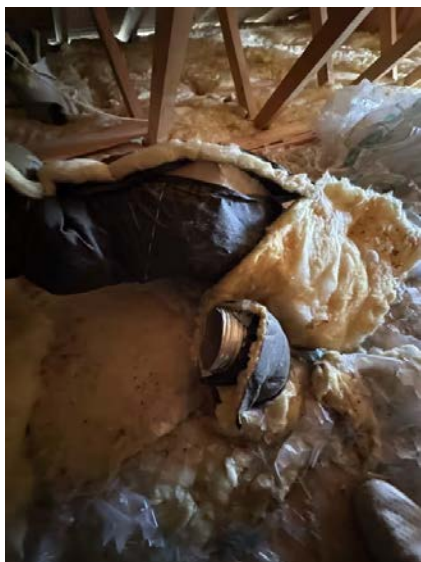
Rør fra luftehatt er ført til bøtte på loftet. Rør er avsluttet på loft og det er stor fare for kondens.

Rør er avsluttet på loft og det er stor fare for kondens. Anbefaler ytterligere undersøkelser.
