Velkommen til Holten 12!

Enebolig  
Holten 12, 7200 KYRKSÆTERØRA  
HEIM kommune  
gnr. 101, bnr. 386

Befaringsdato: 11.09.2025    Rapportdato: 01.10.2025    Oppdragsnr.: 20704-1602    Referansenummer: AZ6885  
Autorisert foretak: Midt Norsk Takst AS    Sertifisert Takstingeniør: Svenn Marius Skålvik    Vår ref: Svenn Marius Skålvik

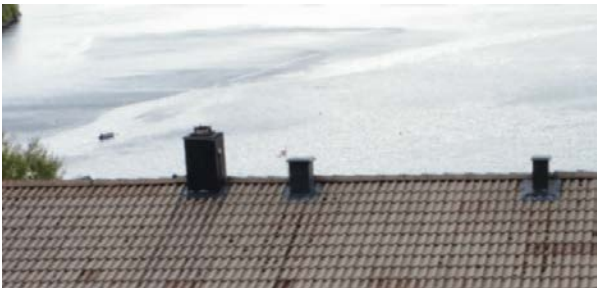
Pipe mangler pipehatt og takstige

- Pipehatt bør monteres for å hindre vann å trenge ned i pipen. Det kan medføre ytterligere skade på pipe og i tillegg føre til vannlekkasjer i rom med sotluke.

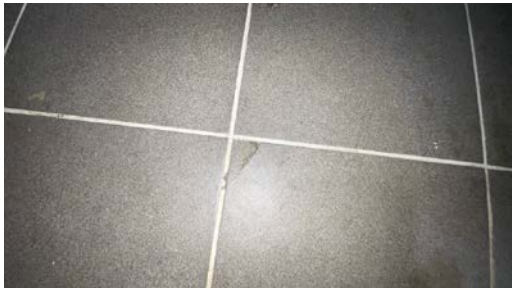
- Det er avvik:
- Sprekk i ei flis på verksted
- Renne på utsiden av garasjeport i terreng er skadet som følge av press fra belegningsstein.

Skade i ei flis

- Tiltak:
- Lokal utbedring må kunne påregnes.

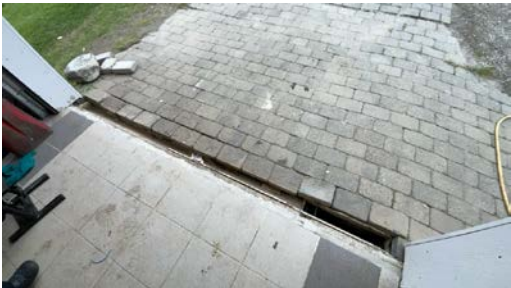
Renne på utsiden av garasjeport i terreng er skadet som følge av press fra belegningsstein

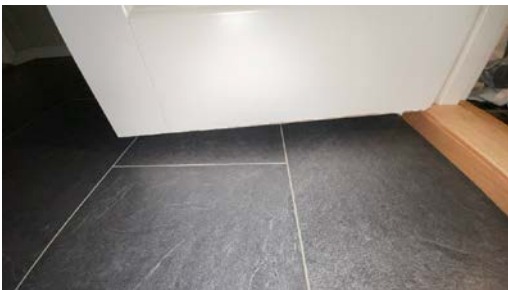
- Er noe overflateslitasje på enkelte dører
- Dør til bad i 1. etasje har fuktsvelling på nedre del av dør

Skade på nedre del av dør

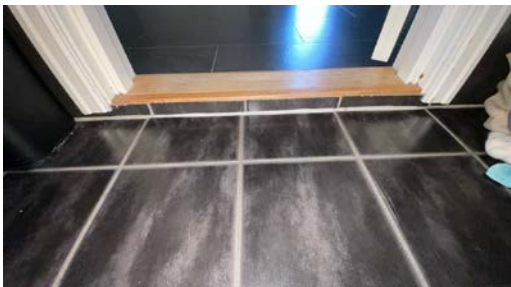
- Det er påvist avvik i fallforhold til sluk i forhold til krav i forskrift på byggetidspunktet.

- Til tross for avviket i fall/høydeforskjell til sluk, vil gulvet fortsatt kunne lede vann mot sluket, men med redusert effektivitet. Dette kan potensielt øke risikoen for vannansamling i enkelte områder av badet.

Ved kontroll av høyde på membran er det hensyntatt at membran er ført opp under dørterskel.

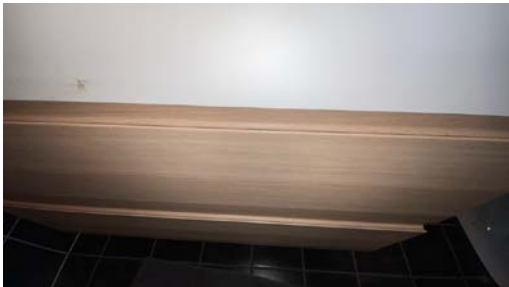
- Noe skade/folie slipp på fronter til dør og skuffer på innredningen.

Noe mindre hakk/skader på folie til skuffer under vasken

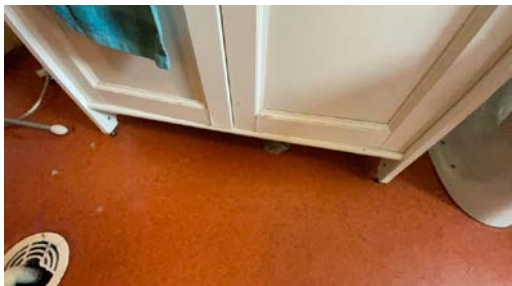
- Det er skader på tapet på vegg
- Mangler lister rundt dørkarm.

Skader på front til innredningen

- Lokal utbedring må påregnes på overflater og innredning.
- Skal rommet benyttes som våtrom må det renoveres i sin helhet for å ivareta vannsikkerheten for rommet og tilstøtende rom.

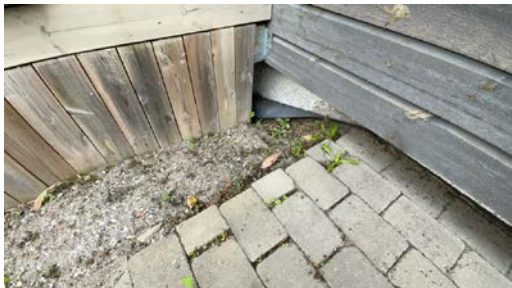
- Grunnmursplast mangler klemlist på deler av veggen med fare for fukt bak grunnmursplast.

Mangler kantlist på grunnmursplast

- Klemlist bør monteres hvor det mangler for å sikre veggen best mulig mot fukt slik at fukten ikke har mulighet å komme bak grunnmursplasten.

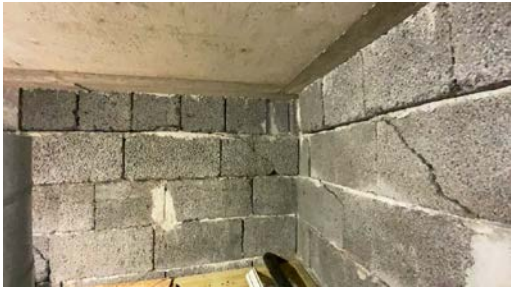
- Grunnmuren har sprekkdannelser.

Grunnmuren har sprekkdannelser under garasje i lagerrom. Det er satt opp støttevegg i lagerrom og det har ikke vært endringer etter dette ifølge selger

- Andre tiltak:
  - Ikke behov for umiddelbare tiltak, men sprekker bør overvåkes over tid og tiltak må vurderes ut fra hvordan dette utvikler seg.
