Kaffegata 75, 2270 FLISA

**Pen og romslig leilighet med  
hybelleilighet. Dobbelgarasje med  
elbil-lader. Innglasset balkong og  
vestvendt terrasse.**

Befaringsdato: 03.06.2025

Rapportdato: 17.06.2025

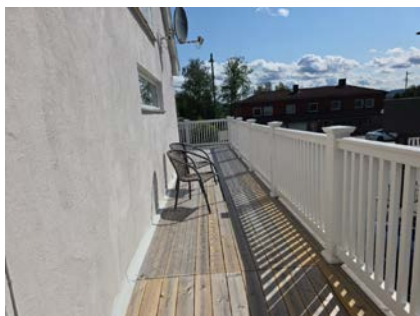
terrasse mot syd

Behov for utbedring av påviste forhold. Takterrasse med risikokonstruksjon mot underliggende boarealer avhengig av tett membransjikt under fliser, ingen opplysninger om lekkasjer eller påviste tegn etter lekkasjer.

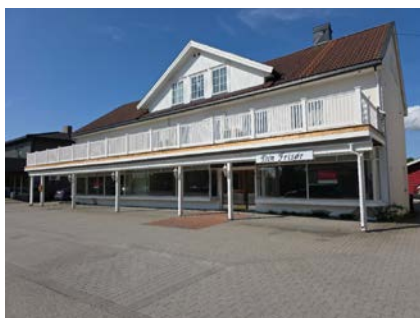
terrasse mot øst

Terrasse med risikokonstruksjon mot underliggende boarealer avhengig av tett membransjikt under terrassebord, ingen opplysninger om lekkasjer eller påviste tegn etter lekkasjer.

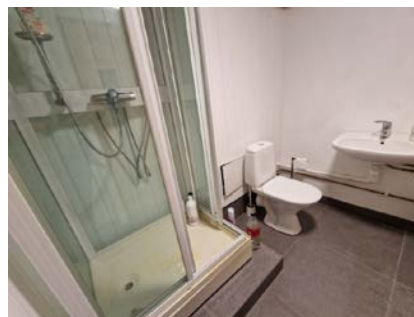
- Tilgang til sluk må bedres både for inspeksjon og rengjøring.
- Det må gjøres nærmere undersøkelser.
- Når sluket har begrenset tilgang, er det vanskelig å rengjøre sluket og å inspisere den for å oppdage skader i membranen/fuger rundt sluket, som er avgjørende for å forhindre lekkasjer.
- Det er viktig å merke seg at levetiden til en membran varierer basert på kvalitet, installasjon og bruk. Eldre membraner kan bli sprø og sprekke opp, noe som fører til at de mister sin vanntettende funksjon. Dette kan resultere i vannlekkasjer gjennom vegger og gulv og fuktskader.

Våtrommet synes å ha fungert i 16 år uten tegn til skader, men tilstanden bør overvåkes. Dusjkabinett må videreføres. Ingen tiltak som anses prekært. Jevnlig kontroll av overflater anbefales.

sluk under kabinett

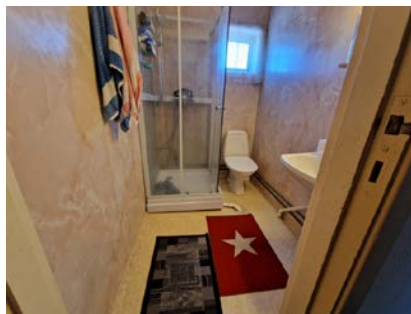
Rommet fremstår som et fungerende baderom fra byggeåret, men ut fra alder kan skader plutselig oppstå. Overflater og konstruksjoner anses å ha overskredet sin forventede levetid. Ingen tegn til fuktproblematikk ved baderommet eller tilstøtende bygningsmasse som kan settes i sammenheng med rommets funksjoner. Hulltaking kunne heller ikke avdekke forhold som indikerer utettheter. Det anses derfor ikke nødvendig med umiddelbare tiltak. Kostnader ved renovering av bad er ikke medtatt. I følge Byggforsk byggedetaljblad kan man på overflater ikke forvente lengre levetid enn ca 20 år. Dette er helt avhengig av bruken. Rørgjennomføringer bør kontrolleres for tetthet og evt utbedres for utettheter. TG3 er gitt grunnet elde.

Kostnadsestimat: Under 10 000

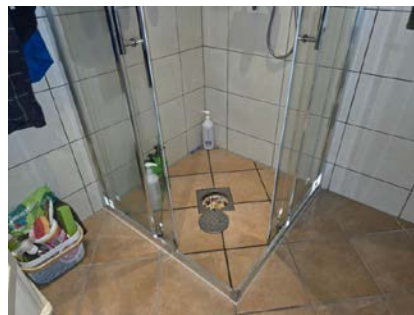
- Et bad med manglende/reduert fall til sluk blir mindre funksjonelt og sikkert for brukeren. Dette kan medføre stående vann på gulvet, vann som ikke ledes effektivt til sluket, økt risiko for at vann renner ut av rommet og redusert sklisikkerhet på gulvet.
- Eventuelt lekkasjevann fra utstyr utenfor dusjsone vil ikke ha en naturlig vei til sluket. Dette kan føre til at vann samler seg på gulvet og potensielt renner ut av rommet eller trenger inn i konstruksjonen.

For å etablere fall til sluk iht til forskrift må gulvet rehabiliteres. Det anses ikke nødvendig med umiddelbare tiltak. Evt utbedringer kan vurderes ved planlagte rehabiliteringer. Lekkasjesikringen ved terskelen bør kontrolleres av fagmann. Drenasje bør etableres ved sarg rundt dusjhjørne, spalte for lekkasjevann til sluk bør etableres.

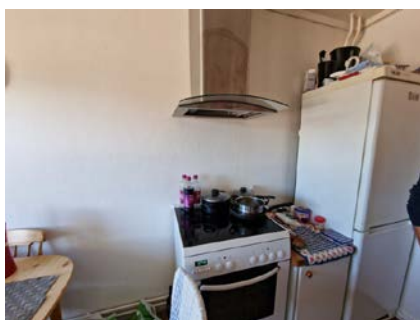
- Det er påregnelig med utskiftning/utbedringer av kjøkkeninnredningen.

Det anses ikke nødvendig med umiddelbare tiltak. Evt utbedringer kan vurderes ved planlagte rehabiliteringer. Kostnadsestimat for nytt kjøkken er ikke vurdert. Lekkasjevakt og komfyrvakt anbefales montert.

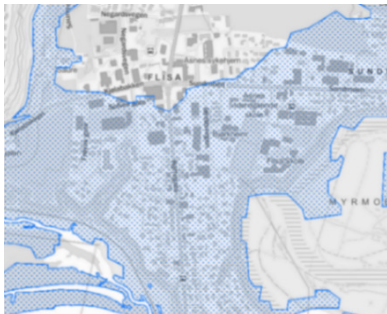
Ingen påviste følgeskader som kan settes i sammenheng med terrengfall på eiendommen. Fallet fra grunnmuren skal helst være 1:20 og minst 1:50 i 3 meters bredde fra grunnmuren. Terrengtet skal da ligge helst 15 cm eller minst 6 cm lavere 3 meter fra muren enn inne ved grunnmuren.

aktsomhetsområde kvikkleire

- Andre tiltak:
- Ytterligere undersøkelser anbefales.
