Kirkenærtunet 2, 2260 KIRKENÆR

## Din nye leilighet?

Befaringsdato: 05.03.2026

# Tilstandsrapport

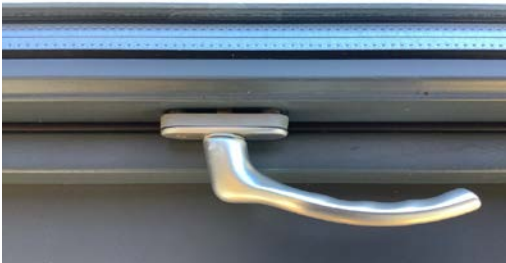
Løs vrider.

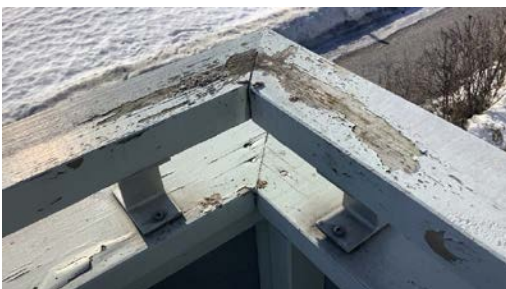
Værslitte håndløpere.

Håndløpere bør vedlikeholdes.

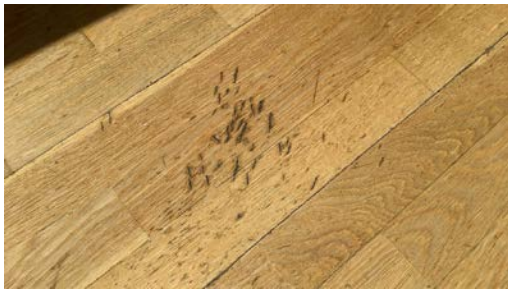
Det er påvist skader, slitasje og løsnet lakk på parkett.

Slitasje i parkett.

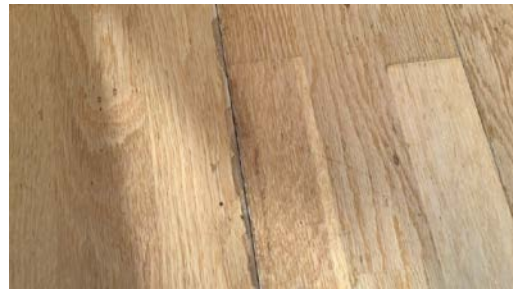
Løsnet lakk på parkett.

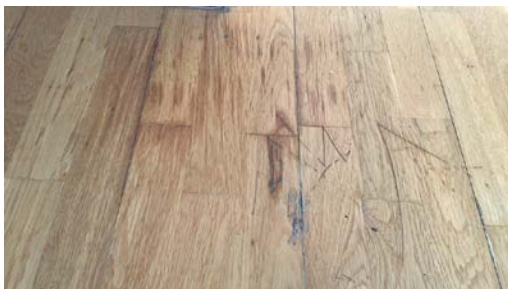
Slitasje i parkett.

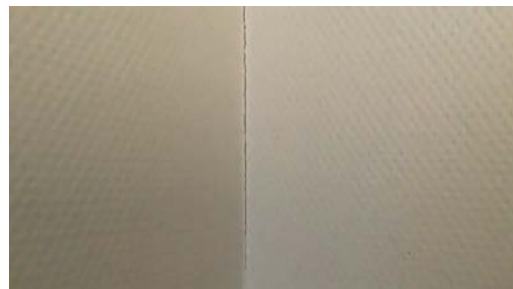
Det er enkelte sprekker i tapetserte hjørner.

Eksempel på sprukket maling.

Enkelte vegger bør males.

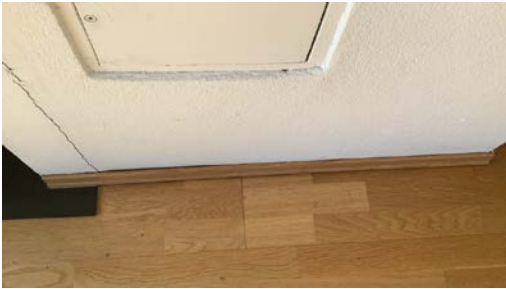
Det er ikke ubrennbart materiale på gulv under sotluke.

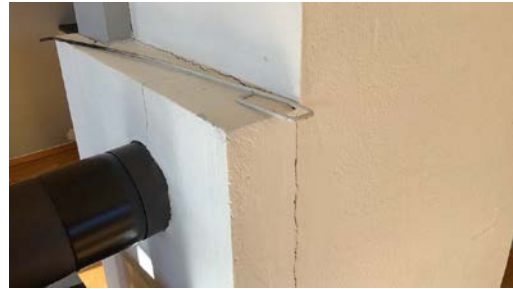
Det er ettermontert ubrennbare plater bak ildsted, og det har oppstått sprekker i disse og i overgang mot pipe.

Sprekker i ubrennbare plater og i overgang mot pipe.

Ubrennbare plater og pipe bør vedlikeholdes for å fjerne sprekkdannelsen.

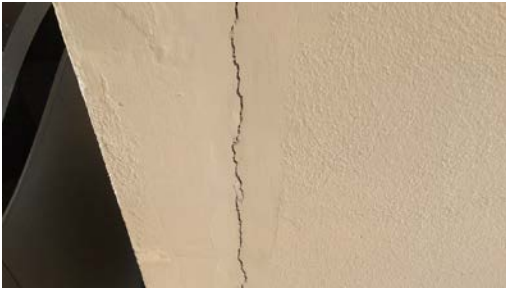
Sprekk i overgang mellom ubrennbar plate og pipe.

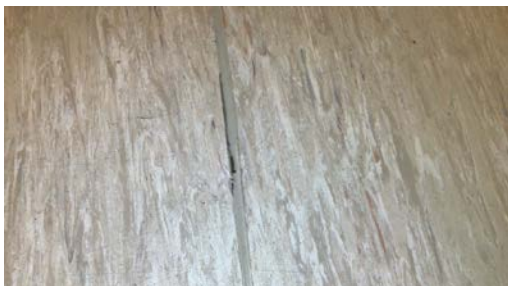
Det er påvist rift i oppkant på vinylbelegg foran dør. Vinylbelegget er dermed utett, og avviket fører til TG3 i tilstandsrapporten. Det er liten høydeforskjell fra gulv ved dør til sluk, og oppbretten i vinylbelegget er en del av badets lekkasjesikring.  
Det er påvist sprekker i sveiseskjøt, men det er ukjent om disse er utette.

Sprekk i sveiseskjøt.

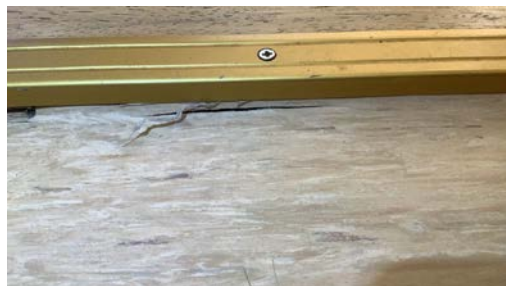
- Utettheter i tettesjiktet på våtrommet kan føre til fuktskader i bakenforliggende konstruksjoner dersom det ikke blir foretatt tiltak på våtrommets tettesjikt.

Rift i vinylbelegg.

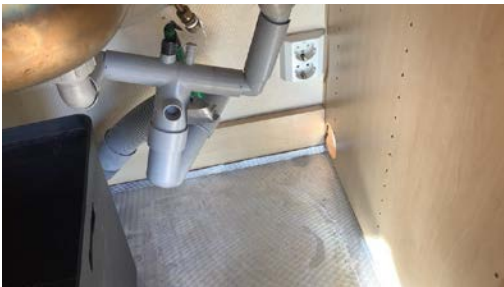
Det er påvist lekkasje fra avløp under servant (påkobling til avløp fra oppvaskmaskin), og en påkobling er tapet med duct tape. Ved bruk av servantkran kommer det ut noe vann, og det er synlige merker etter vann på bunnplatebeskytter i benkeskap.

Det er påvist lekkasje fra avløp under servant.

Lekkasje fra avløpet må utbedres, og kostnadsestimatet gjelder dette da det ikke er synlige fuktskader i parkett på befaringsdagen.

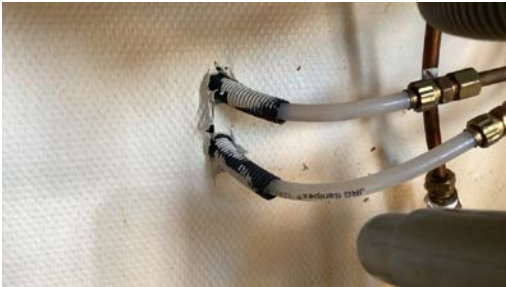
Det mangler tettemuffer i enden av varerrør i benkeskap på kjøkken.

Tettemuffer monteres for å sikre at eventuelt lekkasjevann fra rør i rør system ledes til rom med sluk i stedet for til benkeskap på kjøkken.  
Kupling som "svetter" bør utbedres av rørlegger.

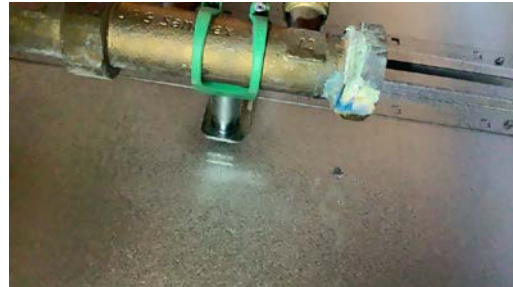
Kupling "svetter" i rørskap.

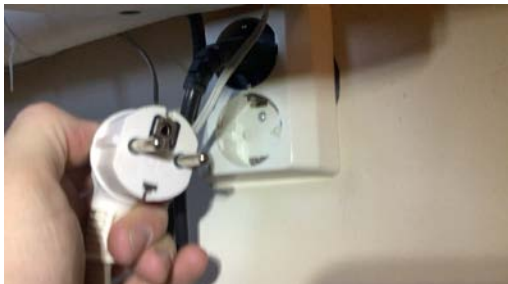
Utilfredsstillende el-tilkobling iht. gjeldende forskrift.
