Kjørevegen 42B, 4362 VIGRESTAD

**Flott enebolig over tre plan**  
**Barnevennlig beliggenhet**  
**Nydelig utsikt - 3 soverom**  
**Garasje**

# Flott familiebolig trygg og naturskjønn beliggenhet i Stokkalandsmarka

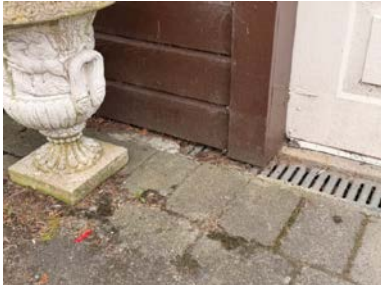
- Lokal utbedring bør foretas for å øke avstanden mellom terreng og bordkledning.

Liten avstand mellom kledning og terreng medfører økt risiko for fuktopptrekk og skader i treverket.

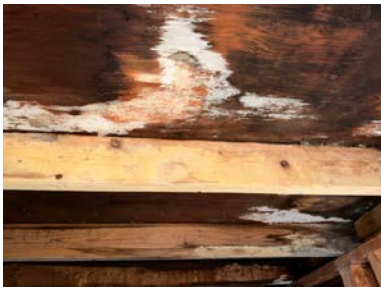
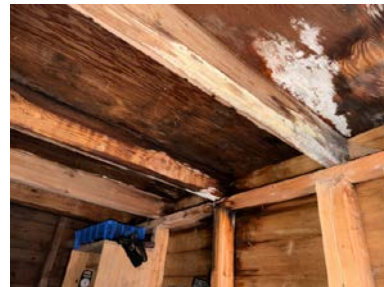
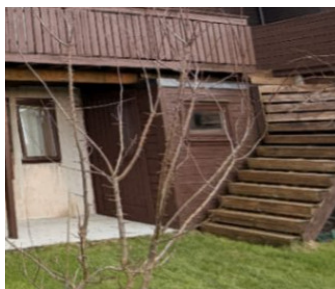
## TG 2 Andre utvendige forhold

Det er påvist andre avvik:. Det er registrert bod etablert under terrasse, hvor det ved befaring er påvist fukt-/vanninntrengning i takkonstruksjonen. Det er synlige misfarginger og fukt i konstruksjonen, som indikerer at det ikke er tilstrekkelig beskyttet mot nedbør/overflatevann fra terrasse over. Forholdet vurderes som et avvik, da konstruksjonen fremstår utsatt for langvarig fuktpåvirkning.

Utvendig bod under terrasse.

- Dersom avvik ikke utbedres er det fare for videre skadeutvikling.

Anbefaler nærmere undersøkelser og utbedring av tetting/avrenning over boden for å stoppe videre vanninntrengning. Vedvarende fuktinntrengning kan medføre råte, mugg-/soppdannelse og redusert levetid på trekonstruksjoner.
