Storgata 10, Snr. 8, 2408 ELVERUM

**Meget sentralt beliggende 3-roms  
selveierleilighet i 4.etasje med  
heis. Innglasset balkong på 18  
kvm og parkeringsplass.**

# Tilstandsrapport

## BOLIGBYGG MED FLERE BOENHETER

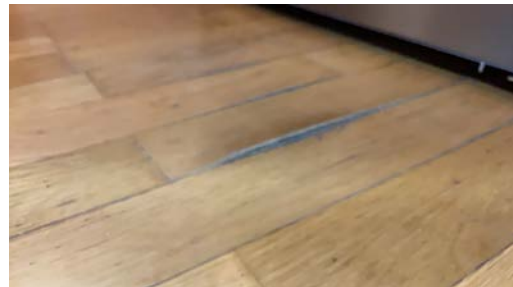
## Etasjeskille/gulv mot grunn

- Det er målt høydeforskjell på mellom 15-30 mm gjennom hele rommet. Tilstandsgrad 2 gis med bakgrunn i standardens krav til godkjente måleavvik.

Avviket gjelder i stue.

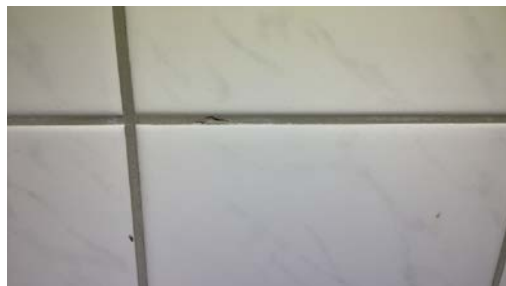
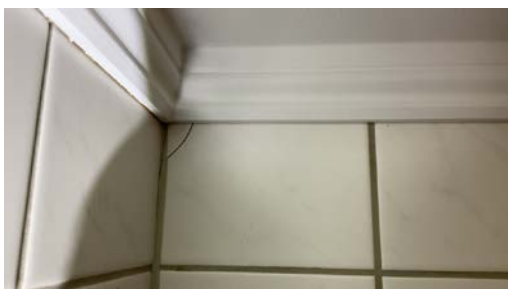
## ETASJE 4 | > BAD

- Det er mulighet for at det kan forekomme vannlekkasje på våtrommet hvor vann ikke vil gå til sluk.
- Det er påvist avvik i fallforhold til sluk i forhold til krav i forskrift på byggetidspunktet.

Badet er fra byggeåret og har utlevd sin normale levetid for våtrom.  
Lekkasjer og skader kan oppstå i fremtiden.

Påviste avvik må utbedres, gulvet må bygges med riktig fall.

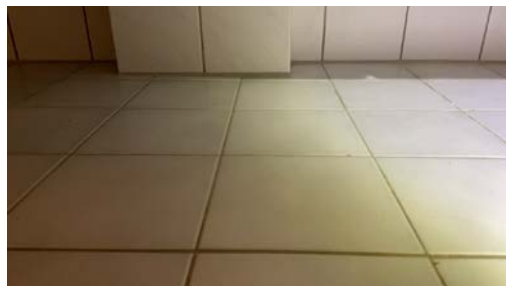
## ETASJE 4 | > BAD

Tettesjiktet har passert sin normale levetid.  
Skader og lekkasjer kan oppstå.

- Det er viktig å merke seg at levetiden til en membran varierer basert på kvalitet, installasjon og bruk. Eldre membraner kan bli sprø og sprekke opp, noe som fører til at de mister sin vanntettende funksjon. Dette kan resultere i vannlekkasjer gjennom vegger og gulv og fuktskader.
- Overvåk tilstanden jevnlig. For å få tilstandsgrad 0 eller 1 må slukløsningen skiftes ut og sannsynligvis må også membransjiktet skiftes/utbedres. Det er imidlertid vanskelig å si noe om tidspunktet for når dette er nødvendig.

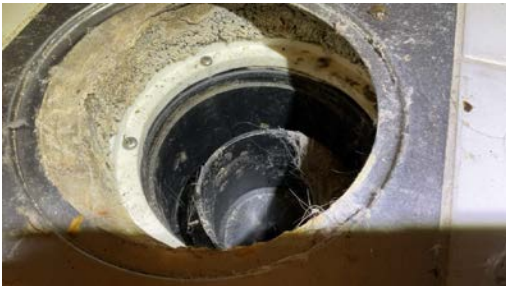
## ETASJE 4 | > BAD

- Det er påvist skader på innredning.
- Det er avvik:

Benkeplate på innredning har fuktskader.  
Mere en halvparten av forventet levetid på sanitærutstyr er passert.
