Korgfjellvegen 445C, 8672 ELSFJORD

Koselig hytte, beliggende like ved Svalvatnet i ett svært attraktivt jakt og friluftsområde.

Befaringsdato: 13.06.2024

Rapportdato: 05.07.2024

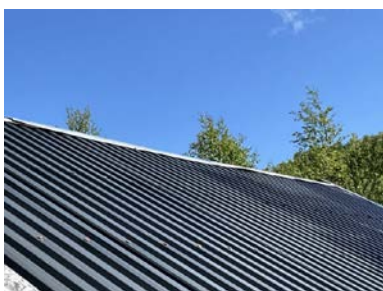
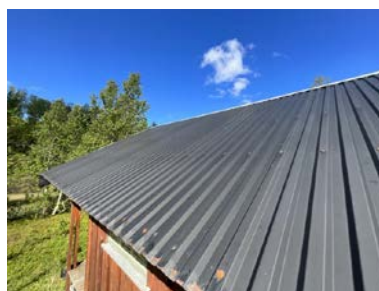
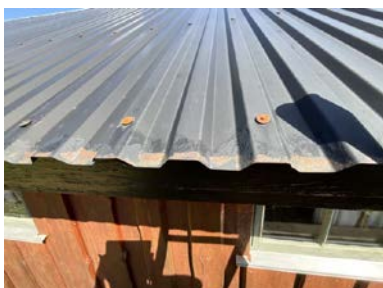
- Mer enn halvparten av forventet brukstid er passert på taktekingen.
- Mer enn halvparten av forventet brukstid er passert på undertak.
- Det er påvist andre avvik:

Det ble registrert rust i nedre del av takplatene. Platene er festet med spiker som er rustet og kommet opp. Mulig som følge av isdannelse på vinterstid. Innfesting er begrenset. Mønebeslag er løst og ikke tilstrekkelig festet.

- Tidspunkt for utskiftning av undertak nærmer seg.
- Tidspunkt for utskiftning av takteking nærmer seg.
- Andre tiltak:

Det anbefales å fjerne rust fra plater og påføring av egnet overflatebehandling. Løst beslag anbefales festet, og spiker anbefales erstattet med egnede skruer. Dagens løsning med spiker kan føre til at takplater løsner med tiden. Tilhørende pakninger i spikerhoder har reduserte tettende egenskaper.

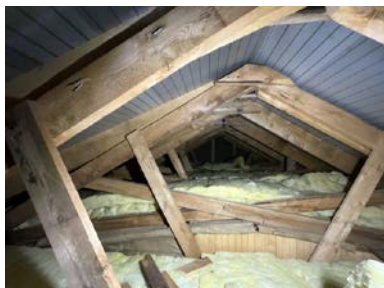
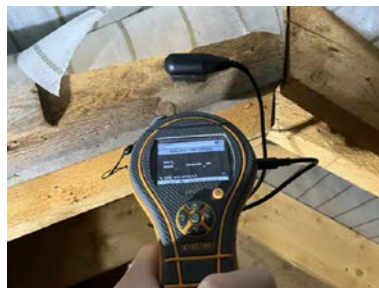
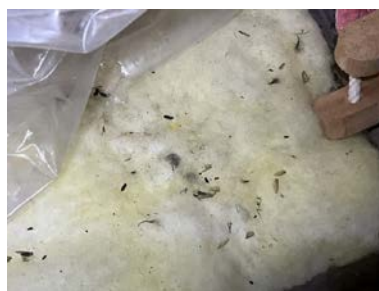
TG 2 Takkonstruksjon/Loft

- Det er påvist fuktskjolder/skader i takkonstruksjonen.
- Det er registrert symptom på aktivitet fra skadedyr

Fuktskjolder registrert ved gjennomføring av stålpipes. Det ble registrert museskitt på enkelte steder på loftet.

Fuktskjolder rundt pipe indikerer perioder med fuktig miljø. Ved måling ble det ikke registrert forhøyede verdier. Anbefales kontrollert på vinterstid.

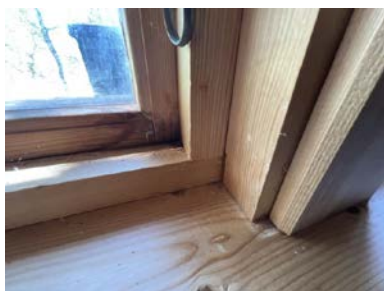
TG 2 Vinduer

Bygningen har trevinduer med koblet glass.

- Karmene i vinduer er slitte og det er sprekker i trevirket.

- Det må påregnes noe vedlikehold og at enkelte vinduer må skiftes ut.

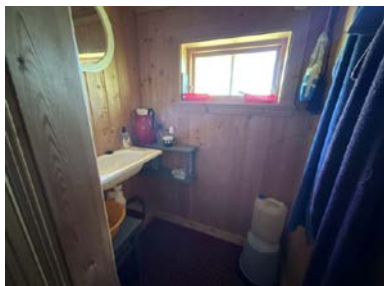
ETASJE > SERVANTROM

- Det er påvist andre avvik:

Materialer i våtsonen må fuktbeskyttes/utskiftes.

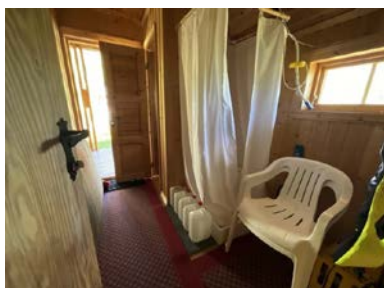
ETASJE > DUSJHJØRNE

- Det er påvist andre avvik:

Materialer i våtsonen må fuktbeskyttes/utskiftes.

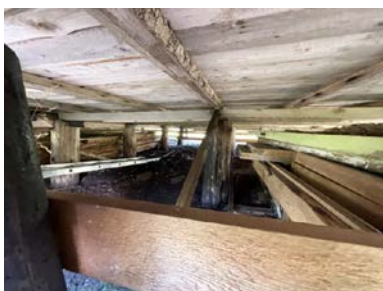
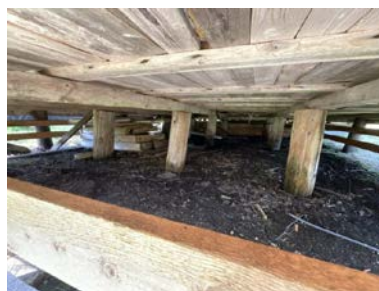
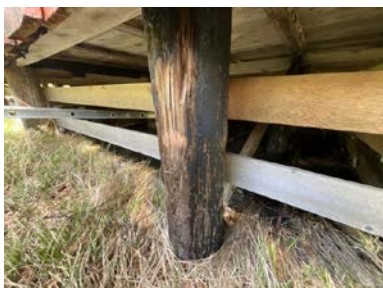
Byggegrunn

Flere av pelene har deformasjoner og heller ut. Til tross for høyt antall er ikke trepelene avstivet tilstrekkelig og har begynt å sprekke opp. Situasjonen er usikker.

- Det er registrert sprekker/deformasjoner som gir grunn til å overvåke konstruksjonen.

Det anbefales å stive av trepelene flere veier og sikre mot bevegelser. Vurdering av supplerende fundamentering anbefales. Ved utskifting av peler må dette leveres på godkjent avfallsmottak. Hvis tiltak uteblir kan ikke ytterligere bevegelser utelukkes.

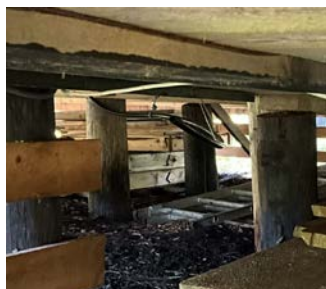
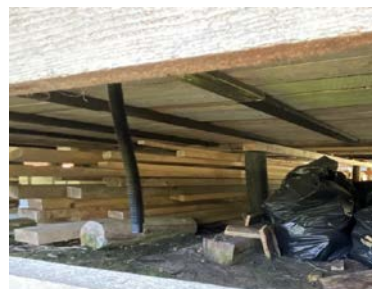
TG 2 Utvendige vann- og avløpsledninger

Utvendige avløpsrør er av plast og er fra 1987.

- Det er ikke behov for utbedringstiltak siden anlegget fungerer i dag, men ut ifra alder kan skader plutselig oppstå på eldre anlegg.
