Klundbyvegen 262, 2836 BIRI

**BIRI - Praktisk enebolig med fin utsikt over 2 plan. Innholdsrik bolig med landlig beliggenhet mellom mjøsbyene.**

# Tilstandsrapport

Befaringsdato: 25.03.2025

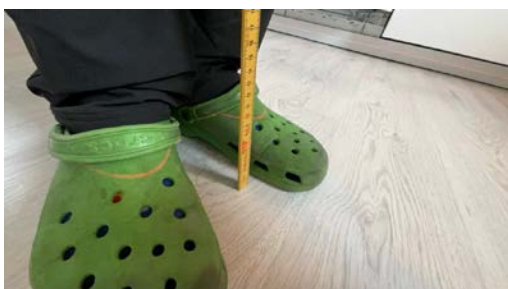
- Målt høydeforskjell på over 20 mm innenfor en lengde på 2 meter. Tilstandsgrad 3 gis med bakgrunn i standardens krav til godkjente måleavvik.

Skjevheter i etasjeskiller, dette er normalt byggeåret tatt i betraktning. En del skjevheter i etasjeskiller. Helningsavvik på 23 mm ble målt i kjøkken. Tilstandsgrad gis pga. nevnte forhold.

Helningsavvik på 23 mm ble målt i kjøkken.

Jeg anbefaler ytterligere undersøkelser. For å lukke avviket må det gjøres tiltak.
