Åsenvegen 39, 2266 ARNEBERG

**MOSOGN**

# Tilstandsrapport

# gnr. 192, bnr. 32

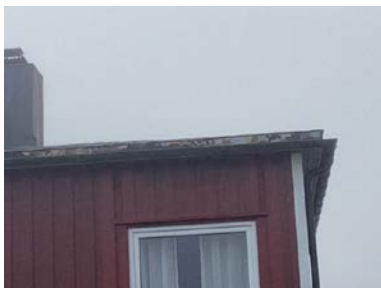
Eksempel på avskaling på beslag.

- Overvåk tilstanden jevnlig. For å få tilstandsgrad 0 eller 1 må beslag/renner/nedløp skiftes ut, men tidspunktet for når dette er nødvendig er vanskelig å si noe om.

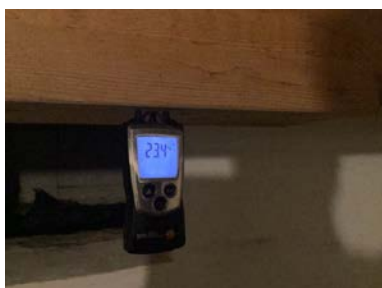
Fuktinnhold i treverk i rommet på ca. 23 prosent. Fuktinnhold i treverk på over 20 vektprosent medfører fare for utvikling av sopp- og råteskader.

Fuktinnhold i treverk i kjeller på over 20 vektprosent.

Ventilasjonen bør bedres slik at fuktinnhold i treverk i kjeller synker til godt under 20 vektprosent. Videre undersøkelser slik at det avdekkes hva som skyldes at det er vannspeil på gulv, deretter utbedring av forholdet. Etablere en fuktsikker løsning for understøttelse av tre.

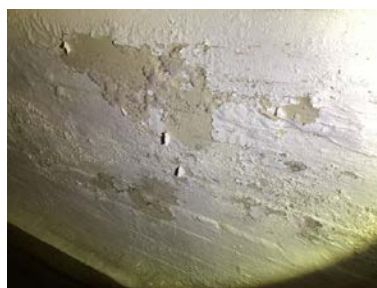
Avskaling av maling og tegn på fuktpåkjenninger på vegger.

Eksempel på avskaling på vegger.

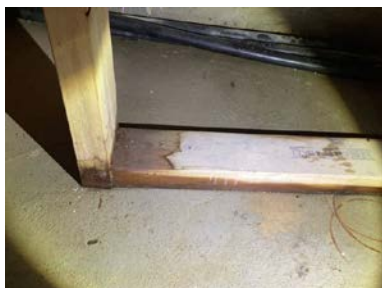
Understøttelse av tre har synlige tegn til fuktpåkjenninger, står delvis i vannspeil. Fuktinnhold i treverk på over fibermetning. Det har foreløpig ikke oppstått råte, men dette vil utvilsomt komme dersom det ikke utføres tiltak.

Fuktpåkjenninger på understøttelse av tre.

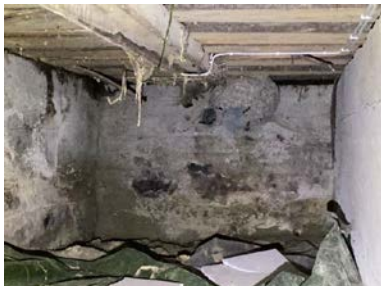
Under kjøkken: Enkel fuktsperre på bakken i form av presenning. Det er rester etter stort vepsebøl og råteskade i en gulvbjelke. Fuktinnhold i treverk på ca. 20 vektprosent.

Kryperom under kjøkken.

Utskifting av råteskadet treverk.

Bedring av ventilering slik at fuktinnhold i treverk synker til godt under 20 vektprosent.

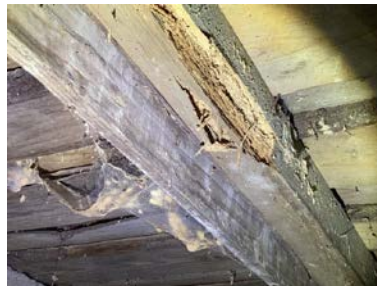
Råteskade i bjelke under kjøkken.

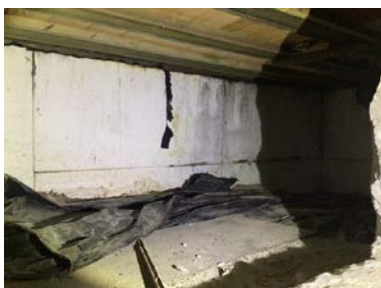
Under entre og bad: Enkel fuktsperre av plast. Fuktinnhold i treverk på i overkant av 20 vektprosent. Det kan ikke konstateres synlige skader fra luke.

Kryperom under bad og entre.

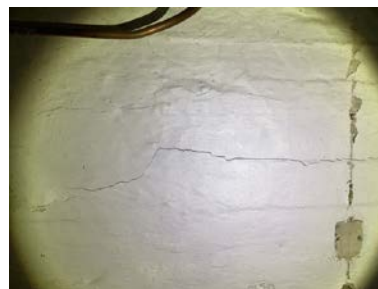
Det er stedvis sprekker i grunnmur, innvendig og utvendig.

Eksempel på innvendig sprekk i grunnmur.

Forsøgling av sprekker.

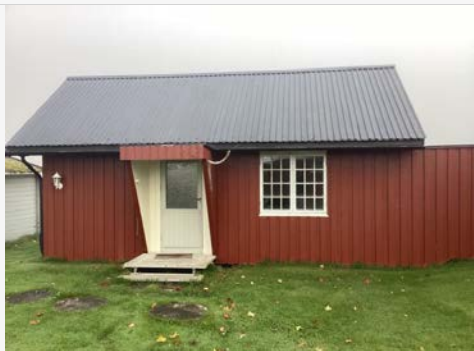
Bygget har ukjent fundamentering. Vegger av reisverk/bindingsverk og takkonstruksjon av sperrer. Gulvkonstruksjon antas å være av tre. Ukjent med isolering av konstruksjoner. Vegger og evt. bjelkelag går helt ned mot bakken. Fasader er kledd med tømmermannskledning og tak er tekket med takplater av metall. Takrenner, nedløpsrør og beslag av metall. Vinduer av tre med to lag enkle glass. Entredør av tre med to lag enkle glass. Innvendig er det gulvbelegg og laminat på gulv, slette malte flater på vegger og takesplater i himling. Innvendig dør med slette finerfronter. Bygget har innlagt strøm. Luke til loft, ikke inspisert. Det er skjevheter på bygget.

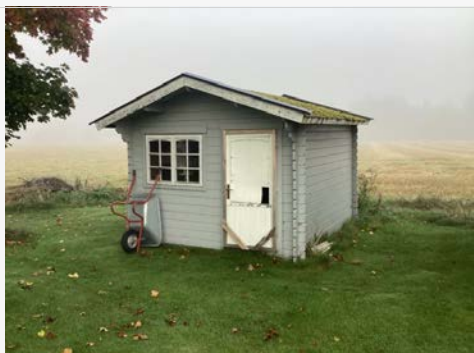
Ukjent fundamentering. Bygget av byggesett av lafteplank. Vegger går helt ned i bakken. Tak er tekket med shingel. Kraftig mosevekst på tekkingen. Det er ikke takrenner på bygget. Vinduer av tre med enkle glass. Entredør av tre, glass er fjernet og er erstattet med plate. Innvendig er det plankegulv og trepanel over sperrer i himling. Fuktmerker på vegger. Skjevheter på bygget. Dør lar seg ikke lukke.
