aktiv.

Joveien 11, 7391 RENNEBU

**Innholdsrik enebolig med solrik  
beliggenhet | Garasje | Kjeller med  
egen inngang | Sentralt på Berkåk**

| Tilstandsrapport ..... | 29 |

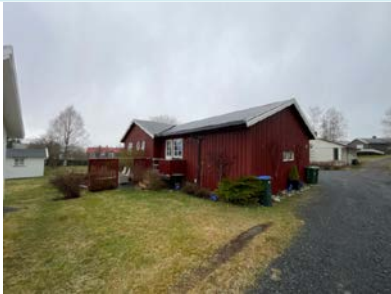
Taktekkingen er av metallplater og er besiktiget fra bakkenivå. Siden taket (takkonstruksjon, taktekking og skorstein) kun er observert fra bakkenivå, er vurderingen begrenset av dette. Det er ikke sikkerhetsmessig forsvarlig å bevege seg ut på taket uten tilstrekkelig sikkerhetsutstyr. Det kan være skjulte skader som ikke er synlige under befaringen fra bakkenivå.

Mer enn halvparten av forventet brukstid er passert på undertak og taktekking. Det registreres stedvis noen bulker i taktekkingen, men ingen tegn til lekkasjer.

- Overvåk tilstanden jevnlig. For å få tilstandsgrad 0 eller 1 må tekkingen skiftes ut, men tidspunktet for når dette er nødvendig er vanskelig å si noe om.

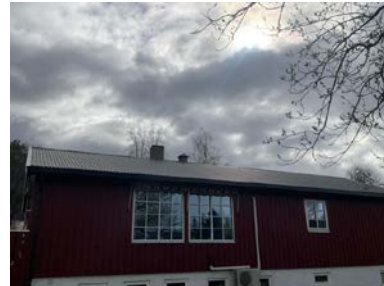
## TG 3 Nedløp og beslag

Nedløp og beslag er i metall. Det opplyses at takrenner og nedløp er utskiftet i 2019, ellers er beslag fra byggeår.

Luftelyre og pipebeslag har overflateslitasje. Det registreres frostspreng i ett taknedløp samt manglende pipetopp. Det er ikke montert snøfangere, noe som var et krav ved byggeåret. TG 3 er satt på grunn av manglende snøfangere.

Pipehatt bør monteres for å hindre vann å trenge ned i pipen. Det kan medføre ytterligere skade på pipe og i tillegg føre til vannlekkasjer i rom med sotluke.

Det er krav til montering av snøfangere på byggeåret. Info er hentet fra Byggeforskrift 1969 kapittel 45. Hvor det er fare for at snøras og isras kan medføre skade, skal taket ha snøfanger e.l.

Det anbefales utskifting av taknedløp med frostspreng. - I tiltakskostanden er montering av snøfangere hensyntatt. Valg av løsning vil kunne påvirke kostanden.

**Kostnadsestimat: 50 000 - 100 000**

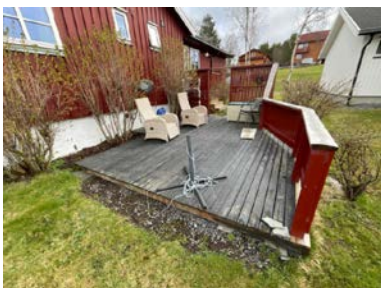
Terrasseplatt sør

- Rekkverket er for lavt i forhold til dagens krav til rekkverkshøyder.
- Det er avvik:

Terrasseplatten har noe sprekk/slitasje. Ukjent tilstand på bjelker mot terreng. Terrasse mot nord har slitasje i terrassegulv samt rekkverkshøyde under dagens krav som er 100cm.

Normalt vedlikehold, men det kan vurderes utskifting av terrassegulv på terrasse mot nord. Det er ikke krav til utbedring av rekkverkshøyde opp til dagens krav.

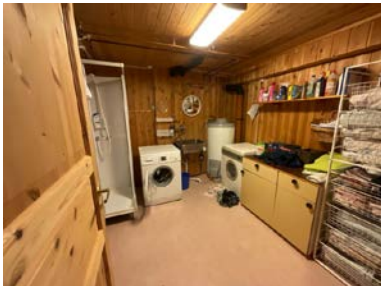
## KJELLER > BAD/VASKEROM

### TG 2 Ventilasjon

- Elektrisk avtrekksvifte bør monteres for å lukke avviket.
