**aktiv.**

Strandbygdvegen 1321, 2411 ELVERUM

**Hyggelig tun med vedlikeholdt  
enebolig, stor låve, samt stabbur  
med terrasse og utekjøkken.  
Hele 5 garasjer og carport!**

Befaringsdato: 01.10.2025

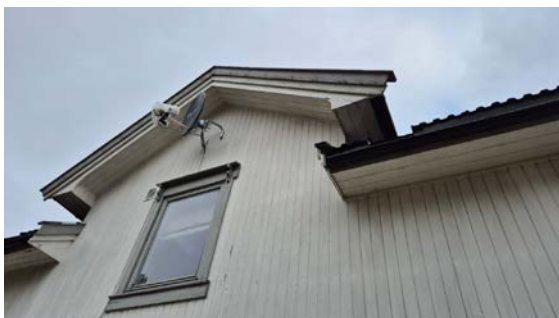
## 1 TG 2 Vinduer

Vinduer med isolerglass av blandet alder. Produksjonsår 1974 og nyere. Vannbrett med metallbeslag. Malte omrammingsbord.

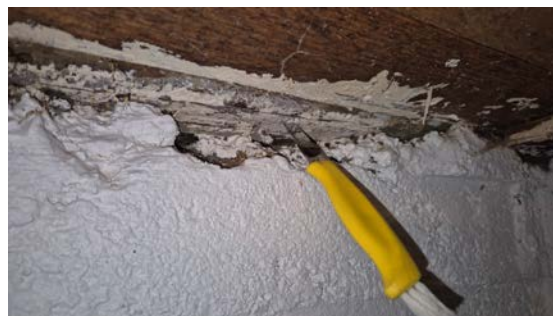
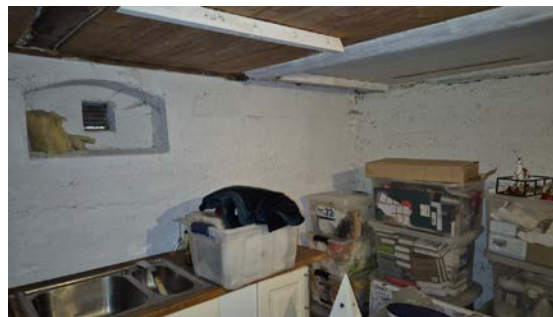
## TG IU Kryp Kjeller

Krypkjeller under deler av bygningen. Kryperom uten inspeksjonsmulighet. Enkelte ventiler. Krypkjellere vurderes på generelt grunnlag med risiko for fukt- og råteskader forbundet med rom under terreng.

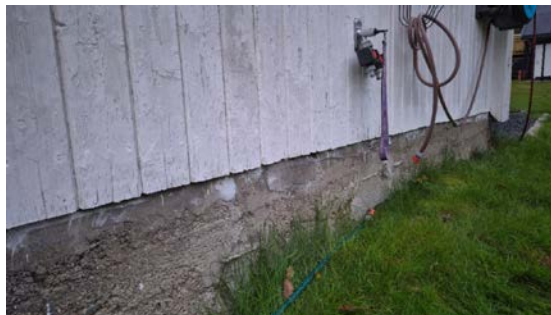
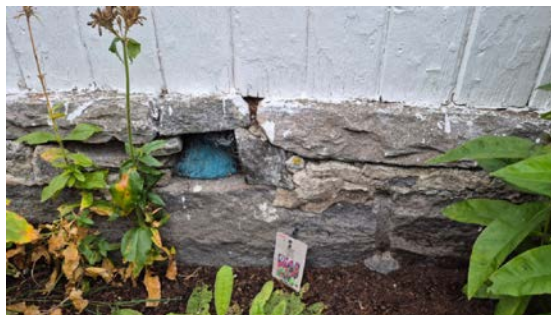
### TG 2 Terrengforhold

Sørvendt, svakt skrånende terreng. Det er opplyst at det er etablert en avskjæringsgrøft av nyere dato foran inngangspartiet.
