Mellomriksvegen 1851, 7520 HEGRA

**Innholdsrik eiendom med en  
landlig beliggenhet |  
Dobbelgarasje med loft | 7183  
kvm tomt | Gode solforhold**

| Tilstandsrapport ..... | 44 |

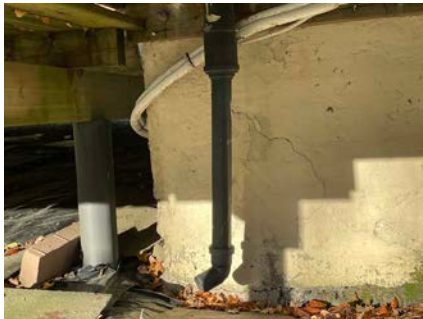
**Grunnmur / fundamenter:** Bygningsdelene har oppnådd en alder der det er påregnelig med hyppigere intervall for vedlikehold. Noe mindre riss, sprekker og flassing av murpuss ble avdekket på grunnmuren, ytterligere undersøkelser og tiltak er påregnelig.

Riss grunnmur

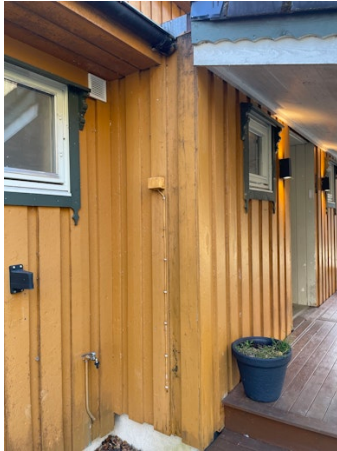
Råteskade kledning

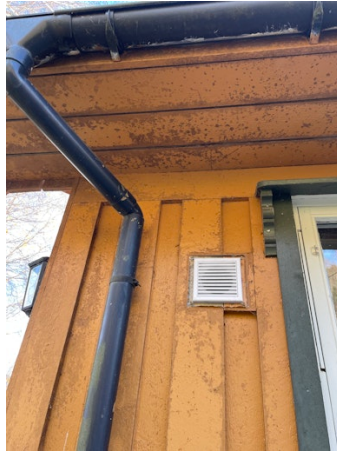
Misfarging/svertesopp kledning

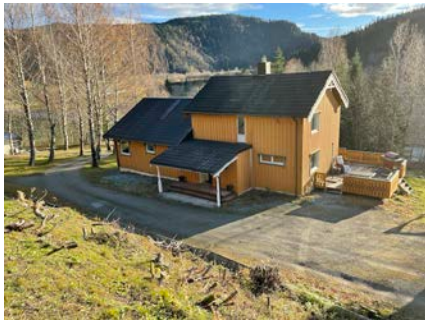
Takterrasse: Det er ikke etablert rekkverk og pga høydeforskjell ned til terreng er det fare for stor personskade. Strakstiltak. Kostnadsestimat: Tiltak mellom 50.000 – 100.000

Manglende rekkverk

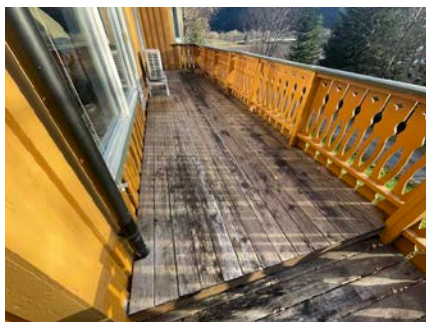
Etterslep på vedlikehold

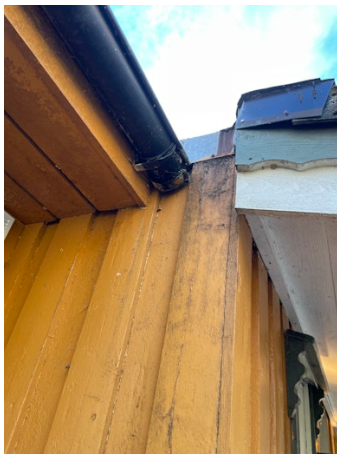
Mulig lekkasje utetthet tekking og/eller lekkasje fra takrenne.

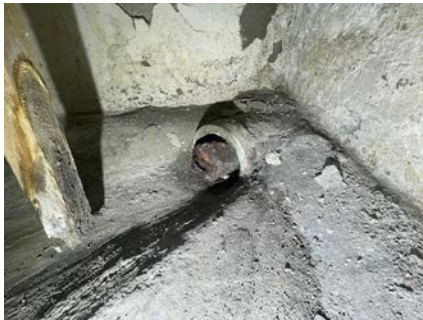
Åpent avløpsrør

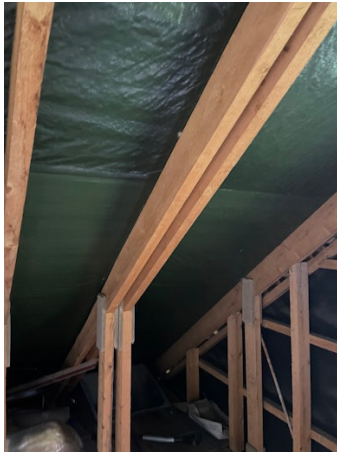
Taket er tekket med takstein, ved innvendig kontroll på loft observers det undertak av type plast/presening. Det er spor/skade i innvendig himling etter lekkasje fra tak. Dette er utbedret av selger ved legging av ny takstein, men ukjent om undertak er utbedret.

Undertak av plast/presening

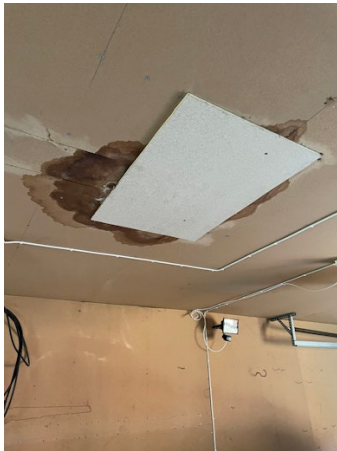
Skader som følge av lekkasje fra tak
