# Klassisk og sjarmerende hytte på Vaset med flott utsikt og nærhet til skiløyper og turterreng.

Befaringsdato: 04.09.2025

# Tilstandsrapport

## FRITIDSBOLIG

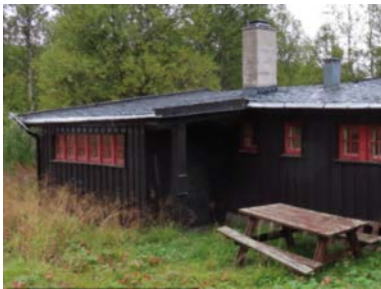
Skader påvist i takrenner på is og snøpress.  
Det er til pipene ikke montert stigetrinn/takstige eller feierplattform for feier.

Kommunen har tilsynsansvar i forbindelse med tilkomst og sikkerhet for feier og vil kunne pålegge stigetrinn og feierplattform montert. Det anbefales i utgangspunktet at fallet på terrenget ut fra vegglivet/bygningen bør være minst 1 : 50 over en avstand på minst 3 m fra veggen.

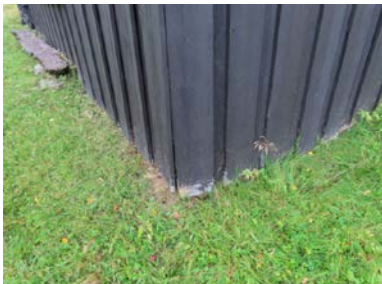
Kledningen er ført helt ned til terreng/terreng har vokst opp på kledningen og innenforliggende bunnsvill = fuktskader i nedre del av veggkonstruksjon.

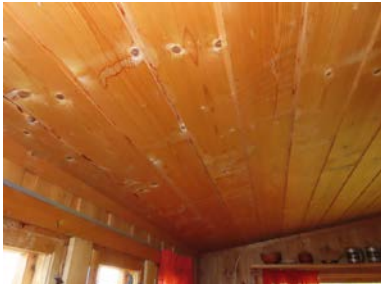
Vannmerker i himlinger pga manglende Kondenseringer/kondensvann/lekkasje.

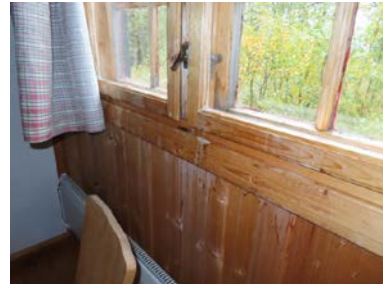
luftesjikt. Vannmerker på vindu og vegg under vindu pga kondensvann fra tak.

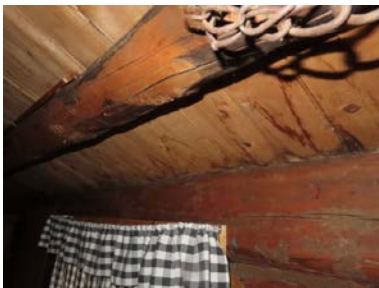
Påvist vannmerker/kondensmerker i innvendige trepaneler i himling og på vegg som følge av varmegjennomgang og kondensering i takkonstruksjonen jfr. manglende lufting.

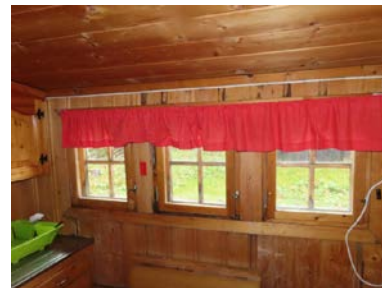
Sopp og muggdannelser i veggparti over vindu på kjøkken pga samme årsak som øvrige.

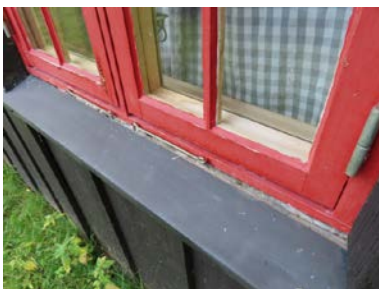
Spalte mellom beslag og vinduskarm - vanninntrengninger i vegg - fukt- og råteskader som følge.

- Det må påregnes noe vedlikehold og at enkelte vinduer må skiftes ut.

Det anbefales satt inn nye produkter som er opp mot de siste gjeldende energikravene.

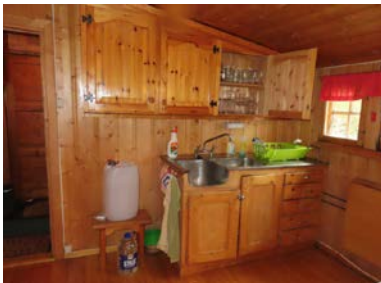
Kjøkken med naturlige renoveringsbehov.

Det settes ikke opp noe kostnadsestimat på en event. utskifting/utbedring av de påviste avvik, da dette ses på som del av ett lengre livsløp og ett naturlig utbedringspunkt ihht alder.

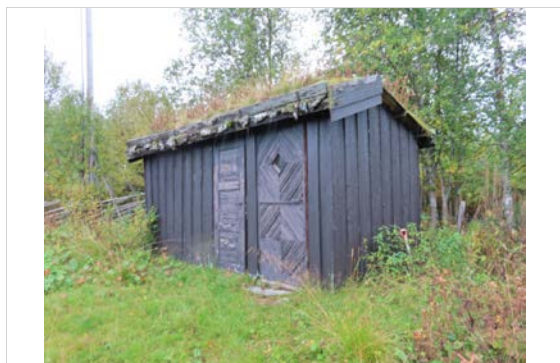
Bygget er kondemnabelt og vil ikke bli tillagt verdi i takseringssammenheng.

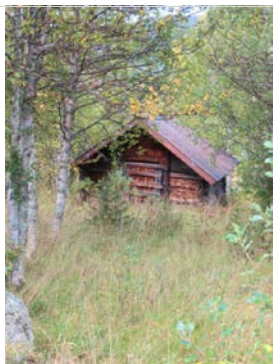
Redusert - redusert verdi.
