Kvilavegen 17A, 2312 OTTESTAD

**Fin halvpart av tomannsbolig. 2  
soverom. Gode solforhold.**

# Tilstandsrapport

# gnr. 16, bnr. 645, snr. 1

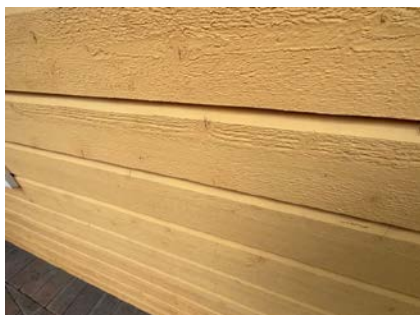
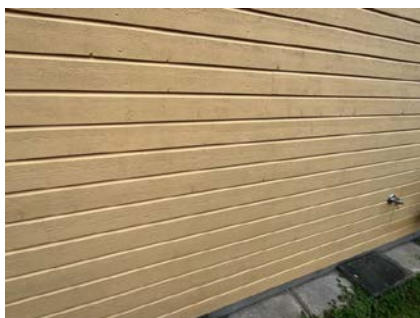
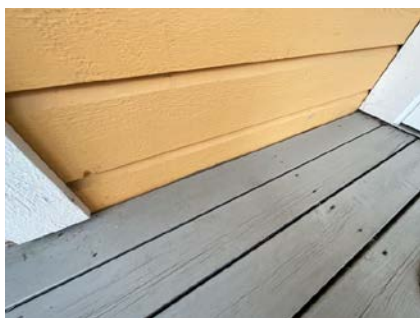
- Det er værslitt/oppsprukket trevirke/trepaneler.
- Det er påvist andre avvik:

- Det må foretas tiltak for å lukke avviket.

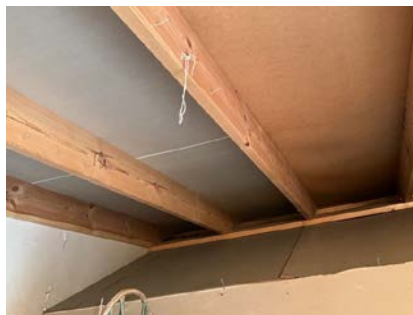
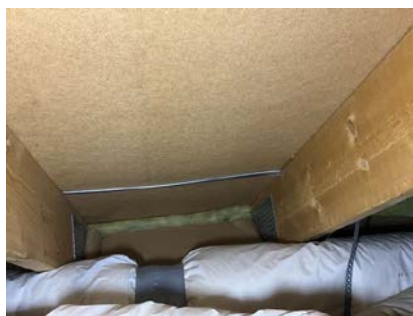
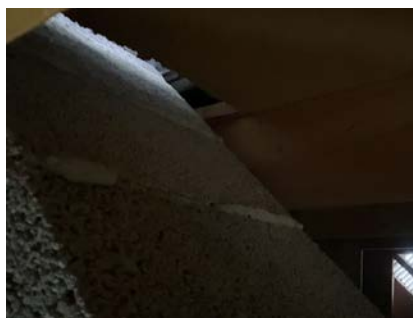
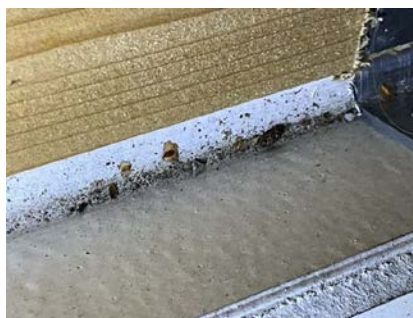
## ! TG 2 Takkonstruksjon/Loft

Saltak konstruksjon av prefabrikkerte A-takstoler. Deler av takkonstruksjon er kompakt og uten kontrollmuligheter.

- Det er påvist andre avvik:
- Det er registrert symptom på aktivitet fra skadedyr
- Det er begrenset/dårlig ventilering av takkonstruksjonen.

Synlig dagslys via gjennomføringen til pipestokken. Mangler beslag/tetting mellom undertaket og pipestokken. Symptomer på aktivitet fra skadedyr er observasjoner av muselort.

- Det må foretas tiltak for å lukke avviket.
- Konstruksjonene må sikres mot råte, sopp og skadedyr.
- Lufting/ventilering bør forbedres.

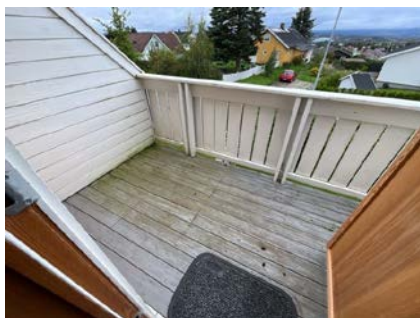
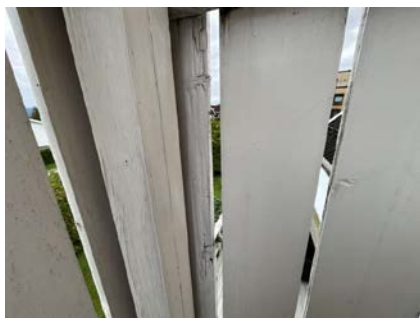
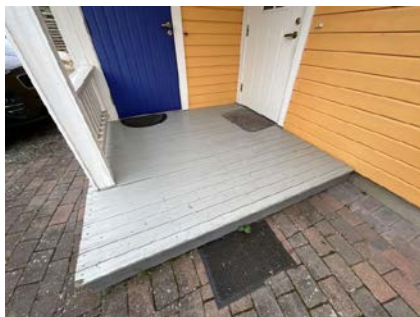
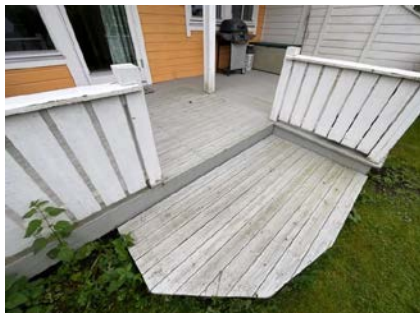
- Det er påvist fukt/råteskader i konstruksjonen.
- Det er værslitt/oppsprukket trevirke/trepener.
- Konstruksjonene har skjevheter.
- Rekkverket er for lavt i forhold til dagens krav til rekkverkshøyder.

- Det må foretas tiltak for å lukke avviket.
- Råteskadet trekledning må skiftes ut.
- Det er ikke krav om utbedring av rekkverkshøyde opp til dagens forskriftskrav.

Kostnadsestimat: 10 000 - 50 000

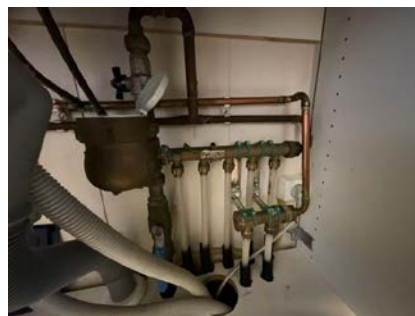
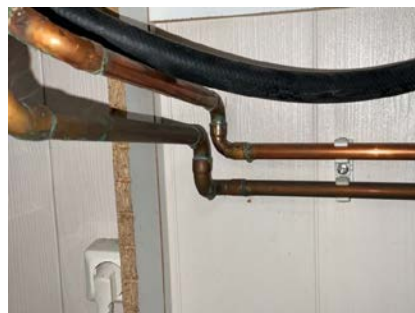
- Rørkursene på rør-i-rør systemet på vannledninger er ikke merket.
- Det mangler tettemuffer i enden av varerør på rør-i-rør-system.
- Det er irr på rør.
- Det er påvist at eventuelt lekkasjevann fra rør i rør system ikke ledes til sluk eller annen kompenserende løsning.

- Det bør foretas tiltak på anlegget som sikrer bedre løsning på eventuelt lekkasjevann fra rør i rør system.
- Rørkurser på rør-i-rør system bør merkes.
- Det må monteres tettemuffer i enden av varerørene.

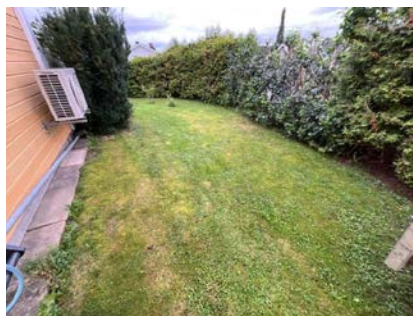
## TG 2 Grunnmur og fundamenter

Ringmur av prefabrikkerte, støpte og armerte ringmurselementer.

- Isolerte grunnmurselementer er ikke tilfredsstillende tildekket ut ifra krav til brannsikring.
- Grunnmuren har sprekkdannelser.
