# Sjarmerende og enkel hytte med solcelleanlegg, peis og fin beliggenhet i naturskjønne omgivelser.

Befaringsdato: 03.09.2024

# Tilstandsrapport

## FRITIDSBOLIG

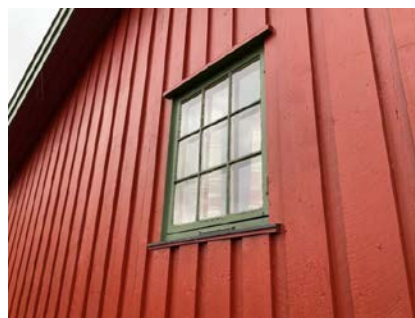
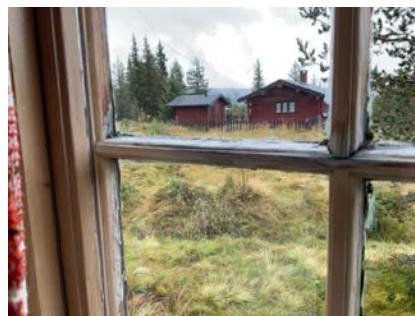
## 🕒 TG 2 Vinduer

Bygget har vinduer med trekarmner, sidehengsling og koblede 1 pluss 1 lags glass.

- Kondensering på enkelte glass har medført fuktskader i treverk som kan medføre utskiftningsbehov av enkelte vinduer.

Utbedring/ vedlikehold gjennomføres, eventuelt utskifting av noe vinduer.

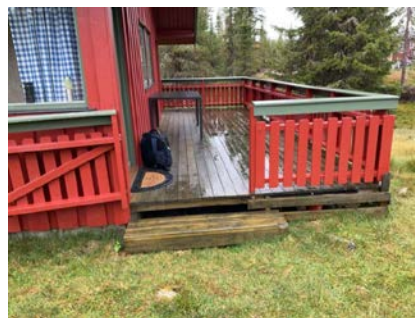
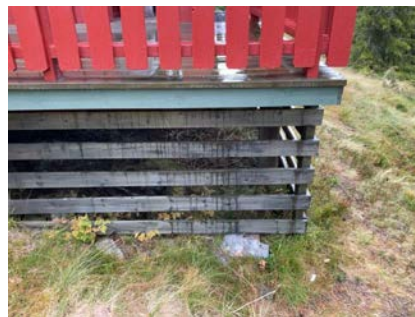
Rekkverket har et mindre avvik til dagens krav til rekkverk, men vil fungere tilstrekkelig ved normal forsiktig bruk. Skjevheter vurderes rettet.

- Det er ikke krav om utbedring av rekkverkshøyde opp til dagens forskriftskrav.

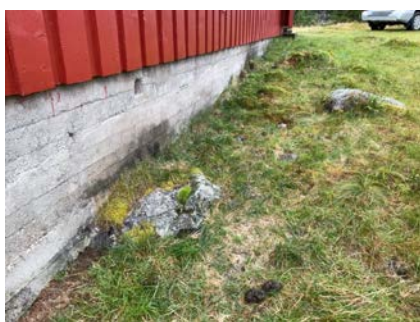
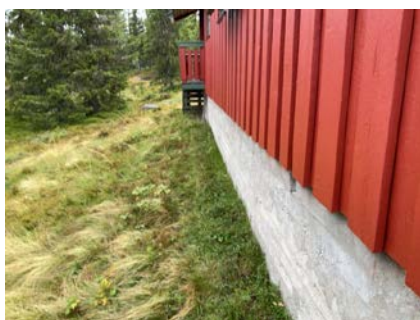
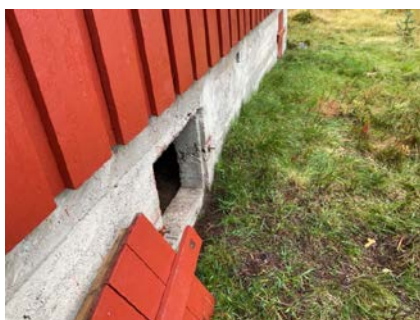
### TO 2 Terrengforhold

Terreng med naturlig vegetasjon på stedlige masser,

Noe terreng justering vurderes.
