# Sjarmerende og enkel hytte med solcelleanlegg, peis og fin beliggenhet i naturskjønne omgivelser.

# Om Sameigevegen 911

# Tilstandsrapport

## FRITIDSBOLIG

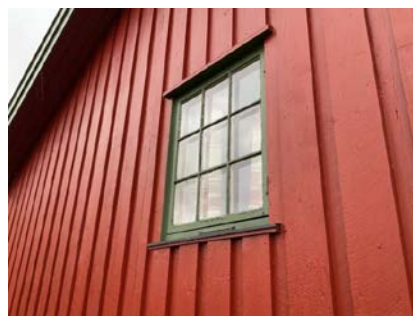
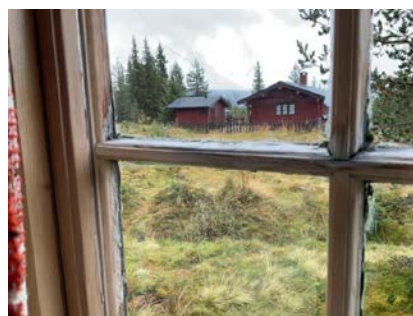
## 📍 TG 2 Vinduer

- Kondensering på enkelte glass har medført fuktskader i treverk som kan medføre utskiftningsbehov av enkelte vinduer.

Utbedring/ vedlikehold gjennomføres, eventuelt utskifting av noe vinduer.

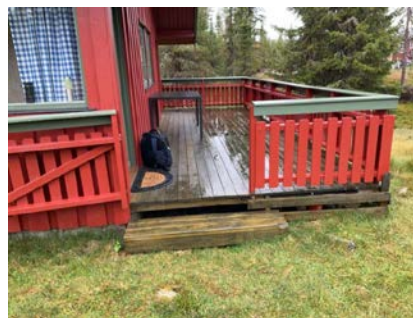
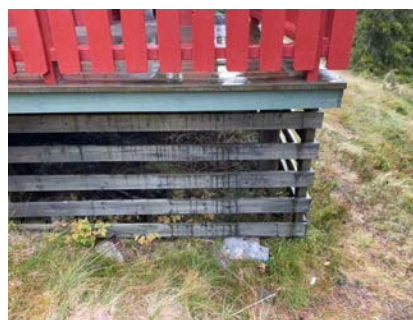
## TO 2 Dører

Rekkverket har et mindre avvik til dagens krav til rekkverk, men vil fungere tilstrekkelig ved normal forsiktig bruk. Skjevheter vurderes rettet.

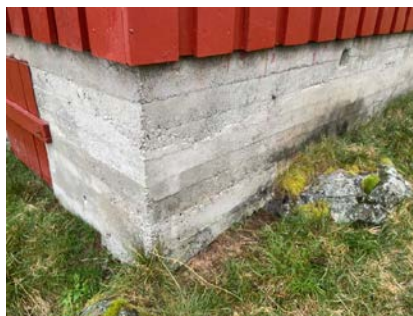
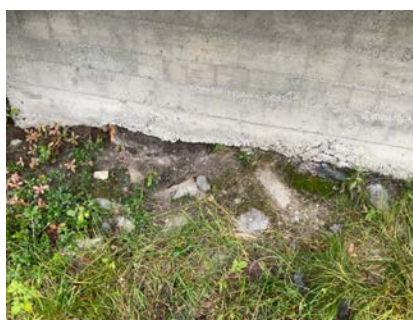
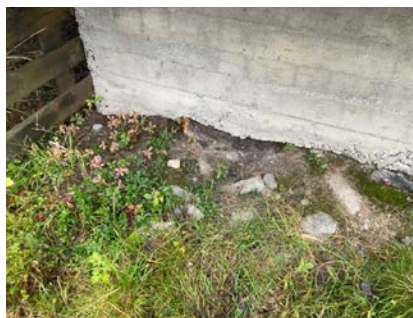
For å utbedre skader/ sprekker må dette gjennomføres sammen med en eventuell masseutskifting. Alternativet vil være å punktrepasere sprekker og riss etterhvert som de oppstår. Utbedring for varig solid og stabil konstruksjon vil kreve vesentlig kostnader. Tilbakeføring av nedsigne masser med punkt utbedring må vurderes.

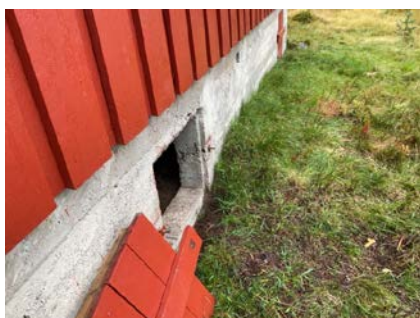
### TG 2 Terrengforhold

Terreng med naturlig vegetasjon på stedlige masser,

Noe terreng justering vurderes.
