Øyvin Skjaanes' veg 13, 7900 RØRVIK

**Enebolig med hybelleilighet og  
fantastisk utsikt over  
Nærøysundet**

Befaringsdato: 14.01.2026

Rapportdato: 28.01.2026

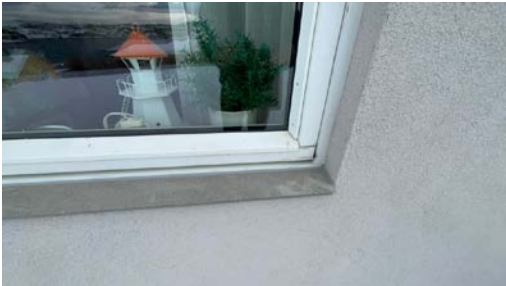
## TG 1 Vinduer - innbygd terrasse

Vinduer i innbygd terrasse er i aluminium med enkelt glass.
