Likvernvegen 173, 2412 SØRSKOGBYGDA

Stor og solrik eiendom med landlig beliggenhet. Koselig enebolig med oppgradert bad fra 2020. Eldre uthus og garasje.

Samlet vurdering

6. Hovedrapport

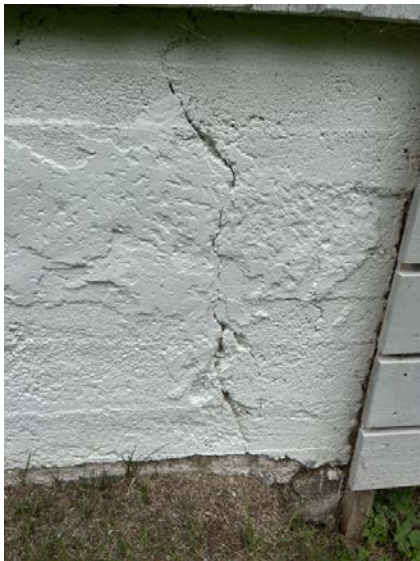
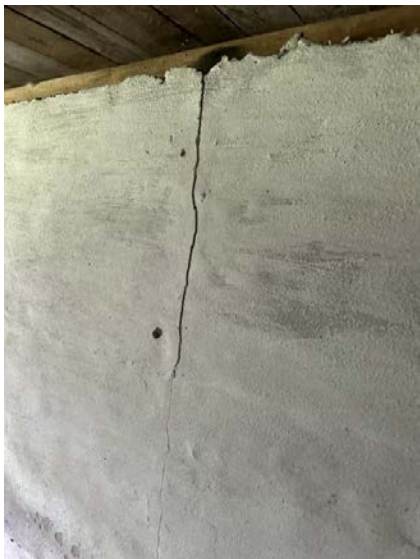
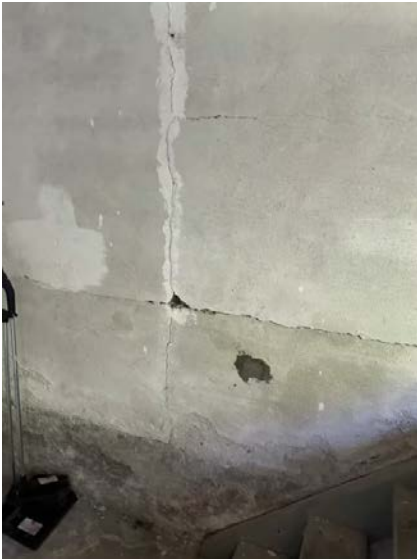
6.2 Grunnmur og fundament

Grunnmuren har skader/sprekker.

Sprekker i ringmur.

Det anbefales å foreta en gjenpussing av sprekker i grunnmur, slik at forholdet kan observeres over tid, med tanke på om dette er under utvikling eller er stabilt.

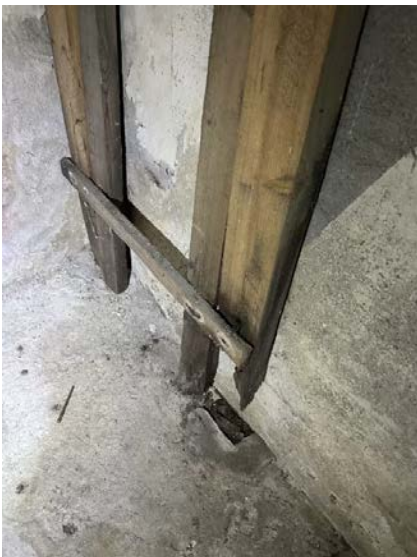
Råte på treverk i kjeller.

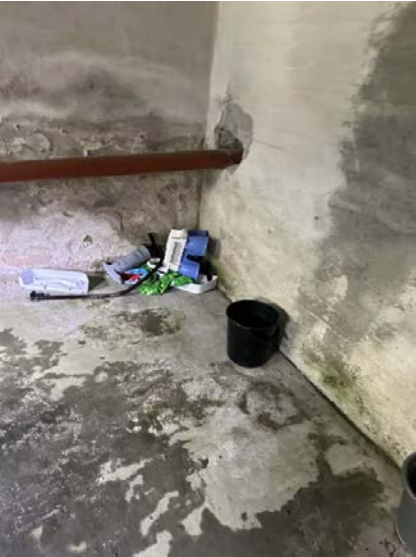
Ved bruk av fuktindikator mot fritt eksponerte murflater indikeres fukt.

Det registreres fuktskjolder på overflater.

Fukt i kjeller vegg og gulv.

Det er viktig å utbedre fuktproblemer i kjelleren så snart som mulig for å unngå skade på bygningen og forbedre innendørs luftkvalitet.

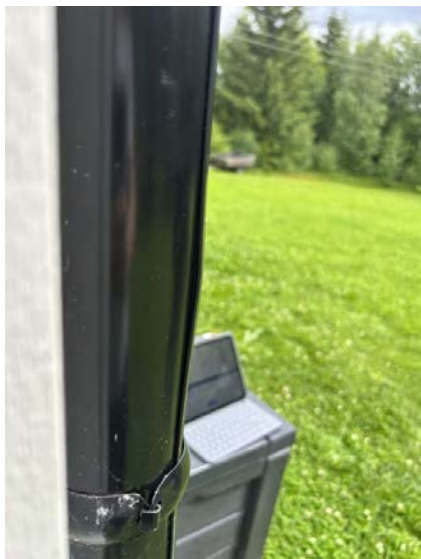
6.8 Renner og nedløp

Det ble registrert buling/skade i nedløpsrør som er et symptom på frostspreng.

Frostspreg i nedløp.

Utbedring av skader må påregnes.

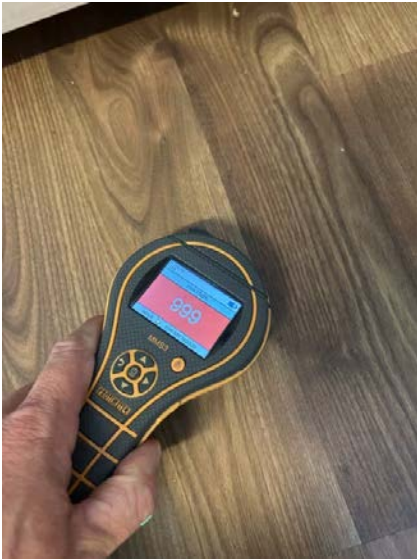
Det registreres fukt/skader på gulvet foran oppvaskmaskin.

Eier har hatt lekkasje på avløpet til oppvaskmaskinen nå nylig.

Fuktsøk ved oppvaskmaskin.

Nevnte skader bør utbedres.

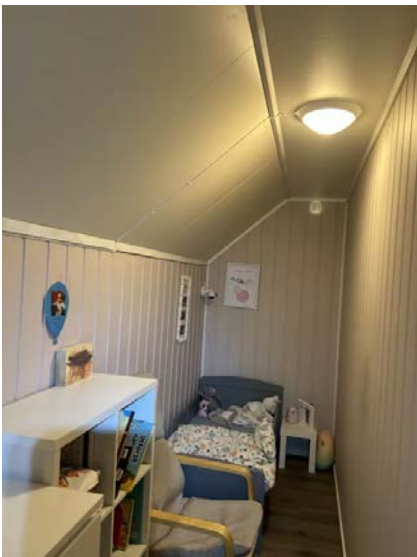
6.15 Lovlighet

Soverom uten vindu.

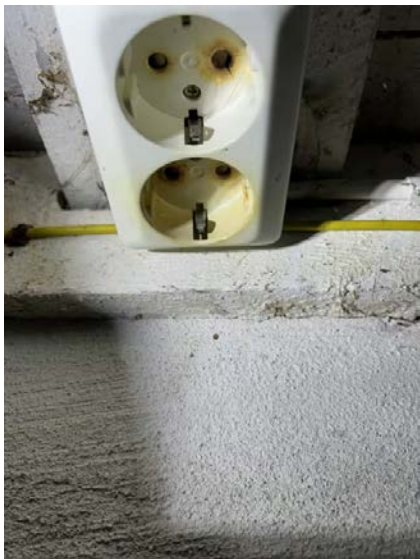
Brunsvidd støpsel til bereder.

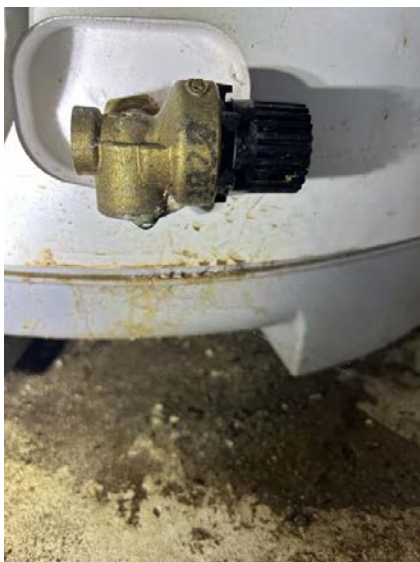
Det registreres drypplekkasje fra bereder.

Drypplekkasje fra bereder.

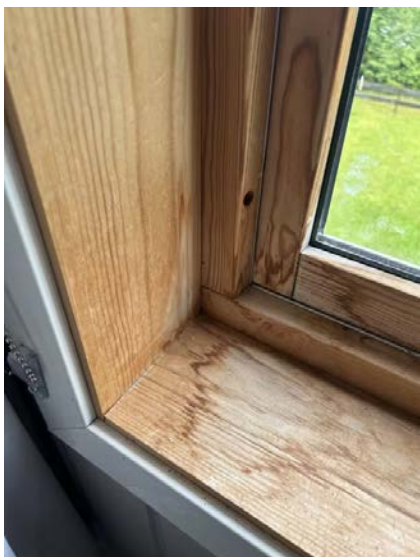
6.23 Ventilasjon

Vindu på soverom i 2. etg har merker etter fukt, noe som indikerer dårlig lufting.

Fuktmerker i vindu.

Bedre ventilering av boligen bør utføres.
