Kirkegårdsgata 11A, 0558 OSLO

**Innholdsrik 4-roms selveier over  
to plan | Sentral og tilbaketrukket  
beliggenhet | Peisovn | God  
lagringsplass**

# EGENERKLÆRINGSSKJEMA

Byggeteknisk vurdering og tilhørende overordnet vedlikeholdsplan

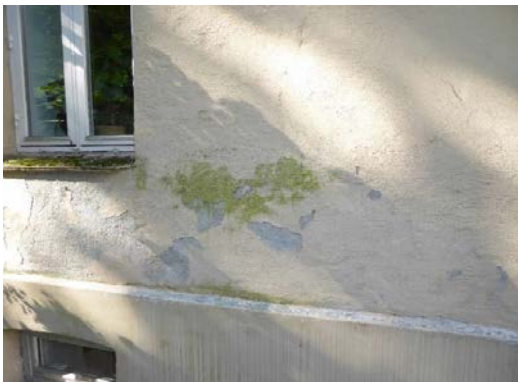
Grunnmur med pusset teglstein i synlig del og naturstein under bakkenivå. Det ble gjennomført en oppgradering av dreneringen i 2019/2020. Det gjenstår komplettering og tilbakeføring av belegningsstein og uteområdene etter disse arbeidene. Det ble påvist noe manglende tetting av platon grunnmurplate og skade på grunnmur ved taknedløp, på bakgårdsbygg som bør utbedres.

Pusskader på fasade.

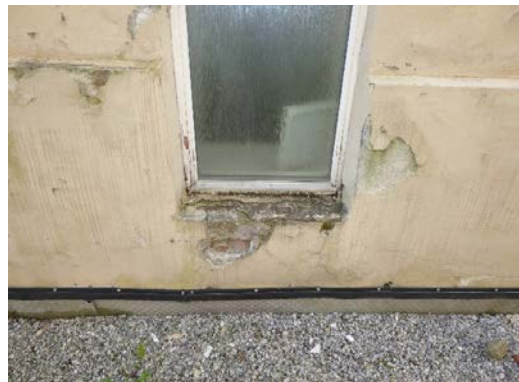
Pusskade under vindu.

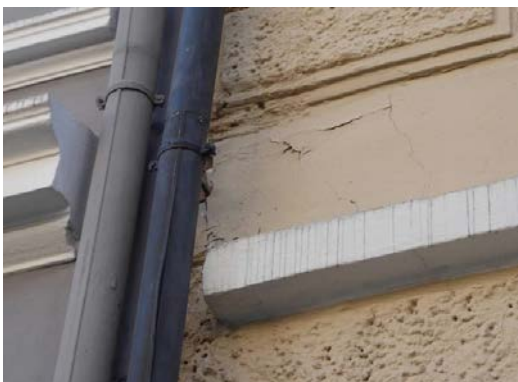
Pusskade på fasade mot gate.

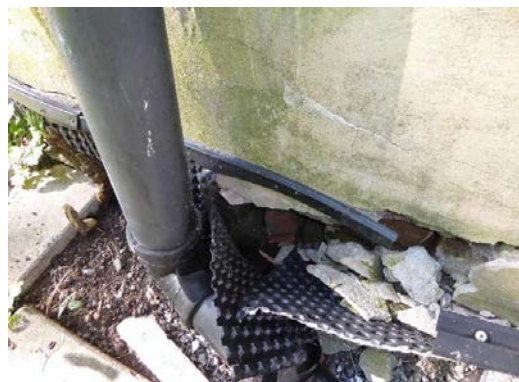
Manglende tetting av Platon, samt skade på grunnmur.

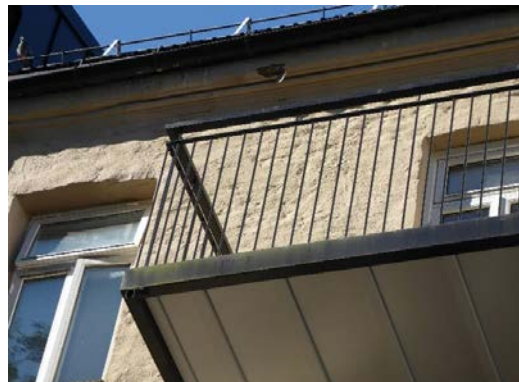
Symptomer på lekkasje fra tak, femstår som pusskade på gesims.

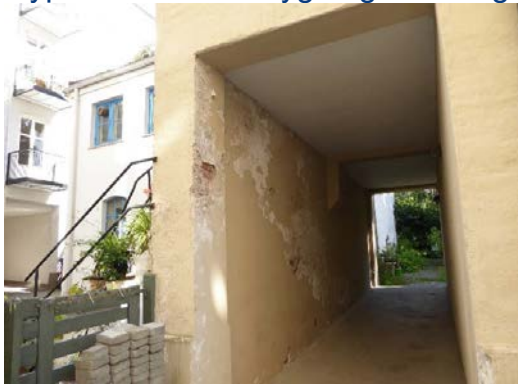
Pusskader på vegg ved portrom i bakgårdsbygg.

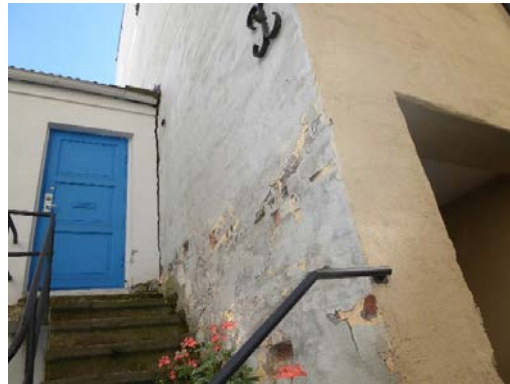
Antatt årsak til pusskader på vegg i forrige bilde.

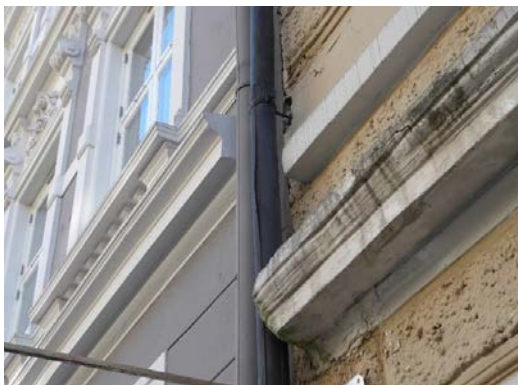
Takrenner og nedløp i sortlakkert stål. Enkelte nedløp bar preg av skader etter frostsprengning, der den langsgående skjøtefalsen på røret er «sprengt» åpen. Dette fører til at nedløpsvann kan bli ført ut på fasade. Alle takrenner og nedløp anbefales kontrollert i sammenheng med den tidligere anbefalte kontrollen av taket.

Frostsprengt nedløp med tegn til skader på fasadekonsoll.

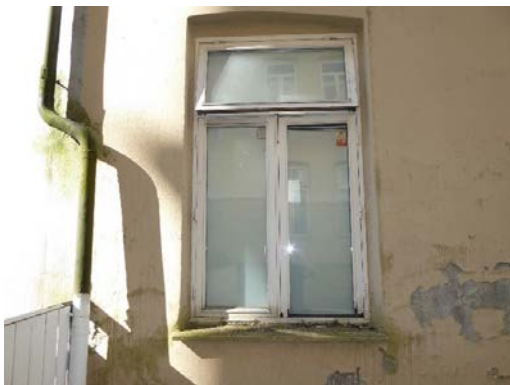
Vindu med skader på ramme.

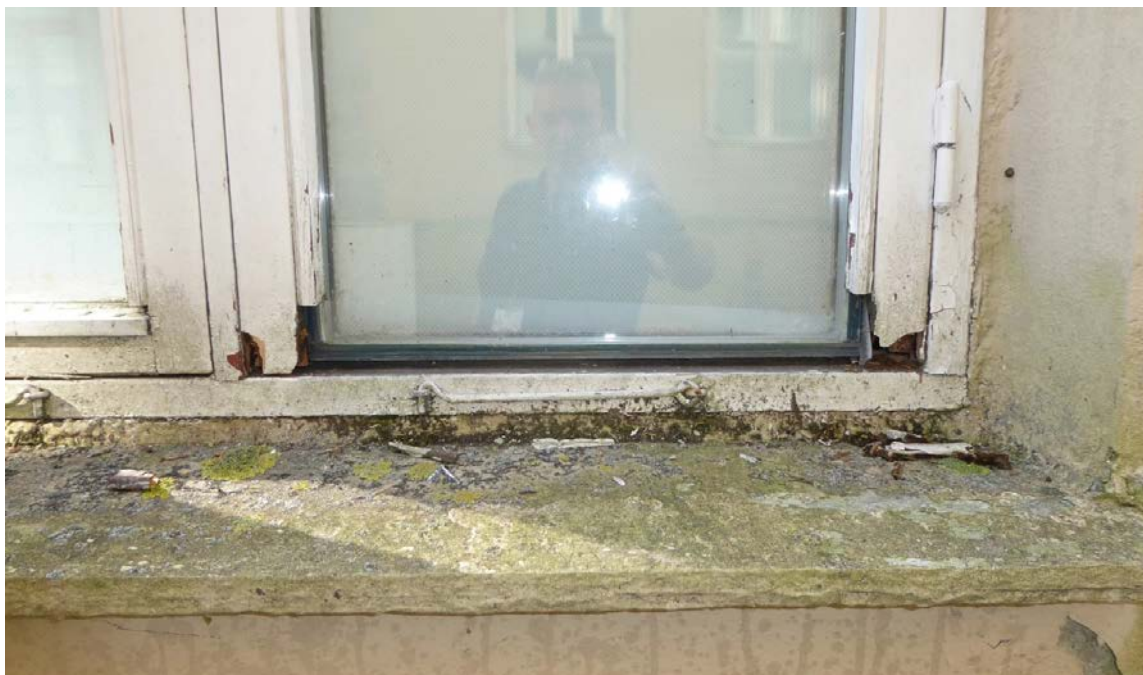
Nærbilde av skadet ramme på vindu, der bunnstykket har falt ut.

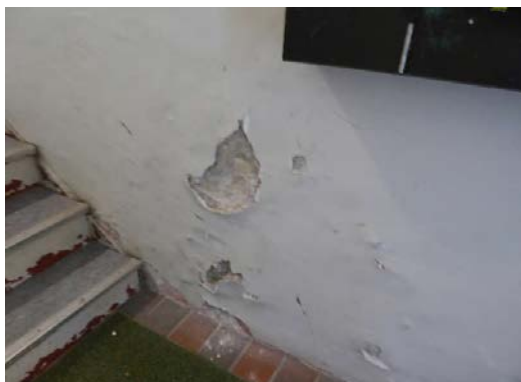
Pusskader på vegg i trappeoppgang.

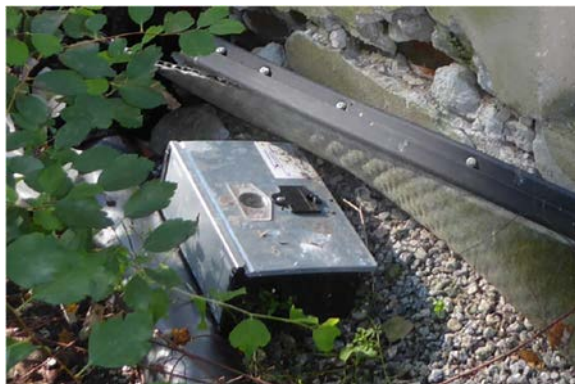
Det ble påvist en åtestasjon for skadedyr/rotter langs yttervegg i bakgård. Boligselskapet opplyser om at de har avtale med sakdedyrsfirma om kontroll. Det anbefales at boligselskapet går i dialog med nabogårdene om en felles tilnærming av skadedyrbekjempelse.

Åtestasjon for skadedyr/rotter påvist utenfor oppgang B.

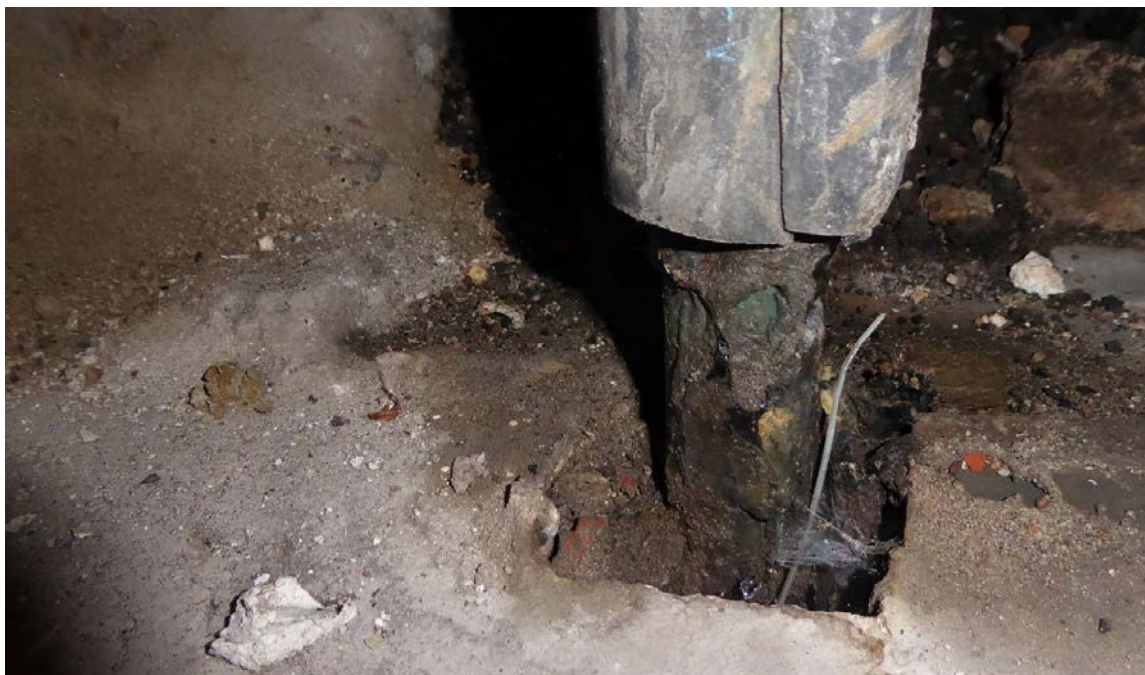
Kondensering på vannrør gir mye fuktighet, spesielt i sommerhalvåret. Viktig med god isolering av alle vannrør.
