# Trøgstad -Koselig liten enebolig med innredet loftetasje. Attraktiv beliggenhet.

# Tilstandsrapport

Befaringsdato: 27.05.2025

Rapportdato: 05.06.2025

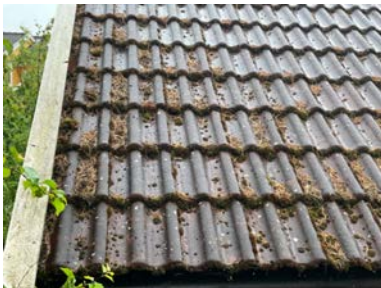
Siden taket (takkonstruksjon, takteking og skorstein) kun er observert fra bakkenivå, er vurderingen begrenset av dette. Det er ikke sikkerhetsmessig forsvarlig å bevege seg ut på taket eller observere fra stige. Selv om det ikke er avdekket skader under befaringen, betyr ikke dette at det ikke foreligger skader som en besiktigelse på taket kan avdekke. Vær oppmerksom på denne risikoen. En undersøkelse av taket kan utføres av en fagperson under tilstrekkelige sikkerhetsforhold.

- Lokal utbedring må utføres.

Mosevekst på taket kan holde på fuktighet og øke risikoen for nedbrytning av taktekingen. For å redusere fuktbelastningen bør mosen fjernes, og et forebyggende middel kan vurderes. Uten tiltak kan fuktighet påvirke tekkingen og forkorte levetiden.

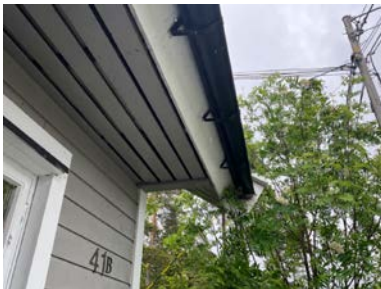
### Nedløp og beslag

- Det er påvist avvik i beslagløsninger.
- Det mangler snøfangere på hele eller deler av taket, men det var ikke krav om dette på byggemeldingstidspunktet.
- Det mangler tilfredsstillende adkomst til pipe for feier.
- Det mangler snøfangere på hele eller deler av taket. Dette var ikke et krav ved oppføringstidspunktet.
- Forkantbeslag er ikke fagmessig montert, og er montert bak takrenner, noe som resulterer i at noe vann renner ned bak takrenne og ikke ned i takrenne.
- Takrenne er ikke tilstrekkelig festet.

- Stigetrinn for feier må monteres.
- Avvik i beslagløsninger må utbedres.
- Det er ikke krav om utbedring av snøfangere opp til dagens krav.

- Forkantbeslag må monteres riktig om avviket skal lukkes. Dagens løsning gir økt risiko for fuktbelastning på undertak/takkonstruksjon, med fukt/råteskader som konsekvens.

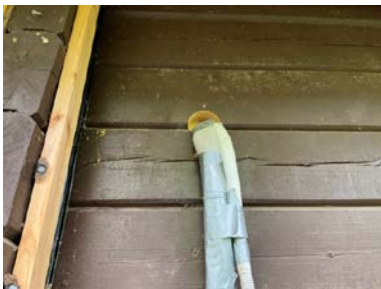
## Veggkonstruksjon

- Det er ingen musesperre i nedre kant av konstruksjon.
- Ikke registrert tilstrekkelig med musetetting i nedre del av kledning samt rundt rør til varmepumpe, avvik øker risiko for at mus kommer inn i bygning.

- Musesperre må etableres.
- Det bør foretas gjennomgang av musetetting rundt boligen, for å forhindre at mus trenger inn i boligen, skader på materialer samt vond lukt som konsekvens.

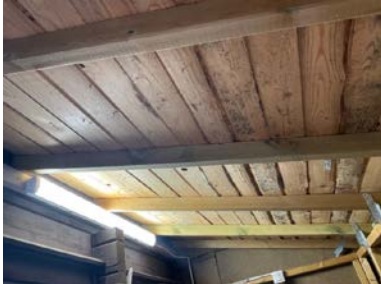
## Takkonstruksjon/Loft

- Det er begrenset/dårlig ventilering av takkonstruksjonen.
- Ved inspeksjon ble det påvist begrenset med lufting av takkonstruksjon. Ukjent om lufting ble lagt over tak ved omlegging av taket.
- Registrert områder med svartesopp i undertaket i utvendig bod. Årsak er trolig fordi det er for fuktig i rommet, i kombinasjon med for dårlig lufting.
- Luftingen av takkonstruksjon er begrenset og bør bedres for å redusere risikoen for skader/kondensering. Muggsopp/svartsopp i undertaket er trolig relatert til dårlig lufting som har resultert i kondensering/ising. Takkonstruksjon bør overvåkes for endringer, og det bør gjøres eventuelle tiltak, for å redusere risikoen for kondens og fuktskader.

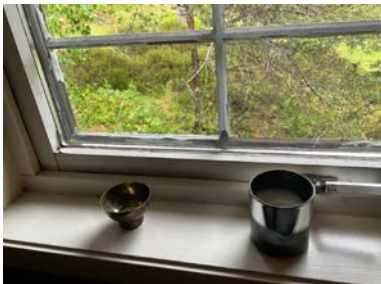
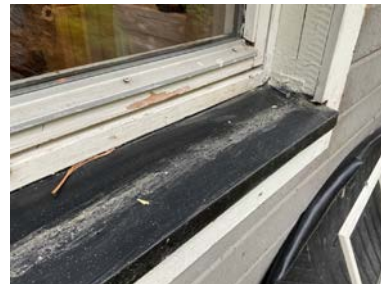
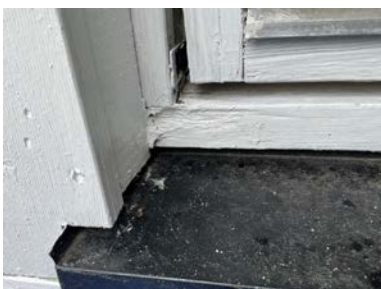
## Vinduer

- Det er påvist avvik rundt innsettingsdetaljer.
- Det er påvist tegn på innvendig kondensering av enkelte vindusglass.
- Det er påvist vinduer med fukt/råteskader.
- Karmene i vinduer er slitte og det er sprekker i treverket.

- Vinduets karmen har synlige sprekker som kan svekke funksjon og tetthet over tid, også påvist råte i ett vindu, forårsaket av aldring, fukt samt manglende vedlikehold.

- Det er observert tegn på innvendig kondensering på enkelte vindusglass. Dette indikerer at det kan være redusert isolasjonsevne i glassene eller utilstrekkelig ventilasjon i rommet som fører til oppsamling av fuktighet på innsiden av vinduene.

- Beslag rundt enkelte vinduer er forsøkt skjøttet på midt og tett med tetningsmasse, dette er ikke holdbar løsning på sikt, og fugemasse vil etter tid sprekke.

- Det må påregnes noe vedlikehold og at enkelte vinduer må skiftes ut.
- Det bør gjøres tiltak for å lukke avviket.

- Beslaget under vinduene må monteres korrekt for å sikre tetthet og unngå fuktskader. Feilen kan føre til vanninntrengning og skade på omkringliggende konstruksjoner dersom tiltak ikke utføres.

- Slitte vinduskarmen med sprekker/råte bør repareres/vedlikeholdes eller skiftes ut for å sikre tetthet og forhindre fuktskader. Uten tiltak kan skadene forverres og svekke vinduets funksjon.

- Forbedre ventilasjonen eller vurder utskifting av gamle vinduer for å redusere kondens. Uten tiltak kan fukt føre til skader på karmene, mugg og svekket innneklima.

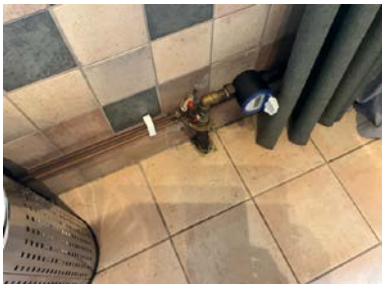
## 1. ETASJE > BAD/VASKEROM

### Fukt i tilliggende konstruksjoner
