Åmotgrenda 8, 3158 ANDEBU

**Landlig enebolig innerst i blindvei,  
stor tomt, 2 dobbelgarasjer (1 stor),  
mye potensiale! Kort vei til Andebu  
sentrum**

# Tilstandsrapport

Befaringsdato: 08.09.2025

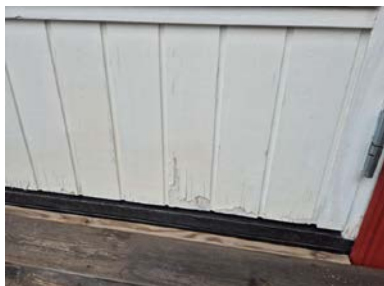
Værslitt terrassedør.

Det bør vurderes utskifting av ytterdørene, da de har passert mesteparten av forventet levetid og viser tegn til slitasje. Dersom tiltak ikke iverksettes, kan det oppstå problemer med trekk, redusert varmeisolasjon, kondens og økt risiko for fuktskader i tilstøtende konstruksjoner.

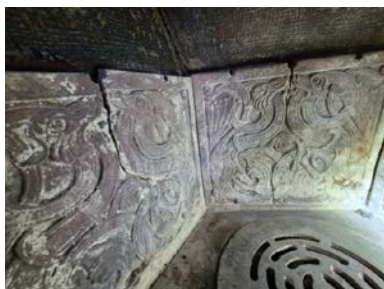
Det er sprekker i ildfast stein i peisinnsetsen.

Sprekker i ildfast stein i peisinnsetsen kan medføre redusert brannsikkerhet og skade på ovnen.

Sprekker i ildfast stein.

Det anbefales å følge opp skorsteinens tilstand og planlegge rehabilitering etter rådgivning fra feiervesen eller kvalifisert fagperson. Bruken bør tilpasses inntil nødvendige tiltak er gjennomført.

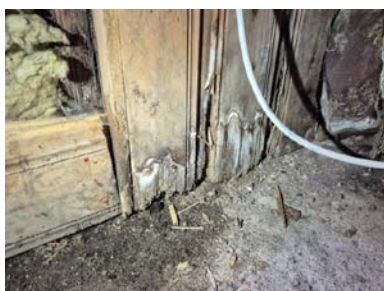
Det er manglende fuktsperre på bakken.

Krypkjeller 1. Tegn til fuktig miljø.

Det bør etableres plast/dampsperre på grunnen med tilstrekkelig overlapp og oppkant for å redusere fuktbelastning.

Ventilasjonen i krypkjelleren må forbedres for å sikre tilstrekkelig luftutskifting gjennom året. Fuktverdier bør følges opp gjennom en fyringssesong, og avfukter bør benyttes ved behov for å hindre opphopning av fukt.

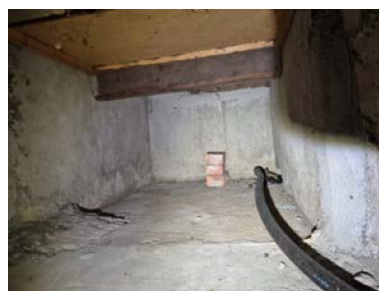
Krypkjeller 2. Ingen lufting.

Ventilasjonen i krypkjelleren må forbedres for å sikre tilstrekkelig luftutskifting gjennom året. Fuktverdier bør følges opp gjennom en fyringssesong, og avfukter bør benyttes ved behov for å hindre opphopning av fukt.
