Karibakken 3, 2053 JESSHEIM

**Eldre enebolig m/
oppussingsbehov | Sentralt
beliggende | Dobbel garasje**

Tilstandsrapport

Befaringsdato: 21.04.2026

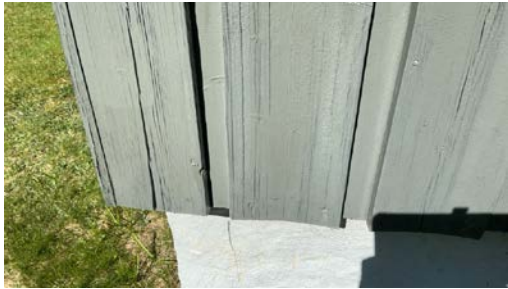
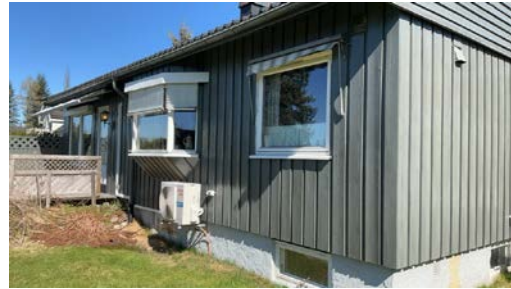
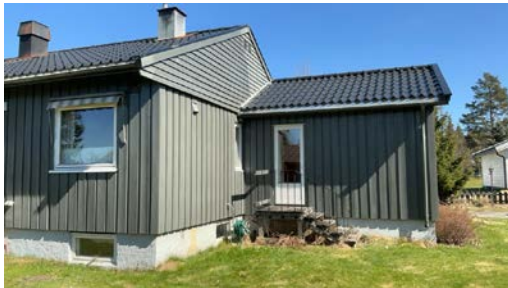
Lufting av kledningen er ikke iht. dagens anbefalte løsning, men heller ikke dårligere enn normal løsning ved husets byggeår. Konstruksjonene er ikke skadedyr-sikker. K Eksakt tilstand kan ikke kontrolleres uten bygningsmessige inngrep. Kledning bærer stedvis preg av elde og slitasje.

Lokalt vedlikehold/oppgraderinger må påregnes. Ved evt. utskifting av panel og etterisolering anbefales det at det etableres luftespalte iht. dagens anbefalinger og at bygningsdelen utføres skadedyrsikker.

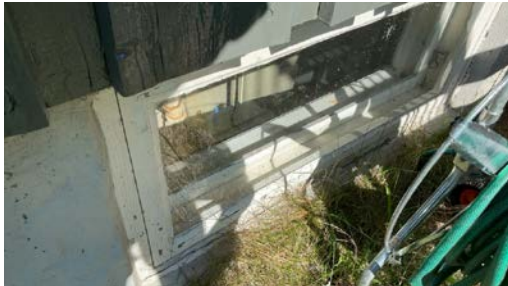
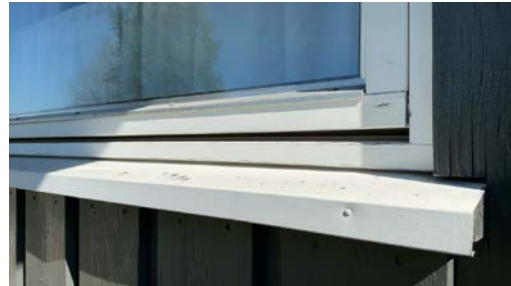
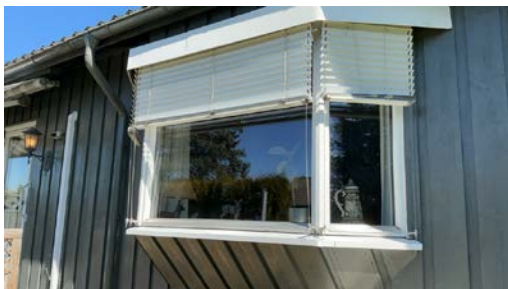
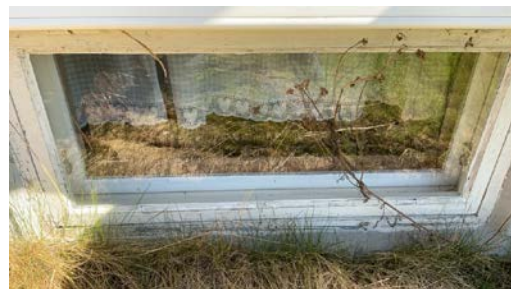
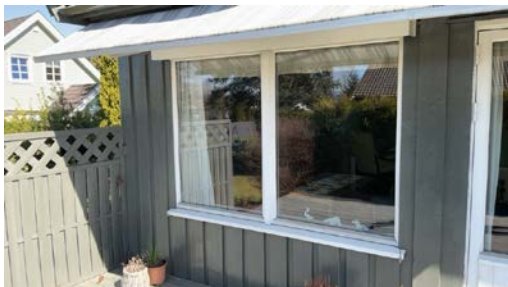
Vinduer som er eldre enn ca. 1995 gis normalt TG2 på grunn av alder, uavhengig av om det er registrert konkrete skader. Eldre vinduer har generelt lavere isoleringsevne og kortere restlevetid sammenlignet med nyere vinduer, men kan fortsatt fungere tilfredsstillende etter dagens bruk.

Det er ikke behov for utbedringstiltak siden vinduene fungerer i dag, men ut ifra alder kan skader eller punktering oppstå på eldre dører med vinduer. Oppgraderinger/utskiftninger bør etter hvert påregnes.

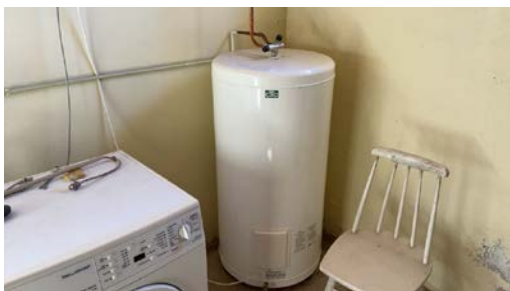
- Det er ikke behov for utbedringstiltak siden tanken fungerer i dag, men ut ifra alder kan skader plutselig oppstå på eldre tanker.
