Bråtavegen 17, 2270 FLISA

**FLISA / KJØLABERGET**

**Salgsobjekt:** Enebolig  
**Eierform:** Eiet  
**Byggeår:** 1970  
**BRA-i/BRA Total** 215/261 kvm  
**Tomtstr.:** 1 561.7 kvm  
**Soverom:** 5  
**Gnr./bnr.** Gnr. 97, bnr. 65  
**Oppdragsnr.:** 1212260027

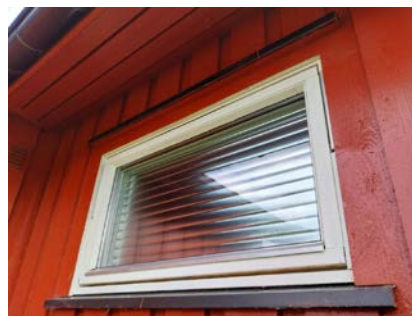
Tettelister ved åpningsbare vinduer har mistet noe tettefunksjon. Enkelte vinduer med fuktmerker etter kondens. Ikke påvist punkteringer, men kan forekomme grunnet vinduenes alder. Kjellervinduer montert noe nært terreng utsatt for fuktskader. Mer enn halvparten av forventet brukstid oppbrukt på vinduer.

Enkelte vinduer med fuktmerker etter kondens.

Tettelister bør byttes ved åpningsbare vinduer, mistet noe tettefunksjon. Tiltak mot kondensering vinduer anbefales med bedre ventilering eller lufterutiner. Utfra varmetapsbetraktning bør punkterte glass vurderes utskiftet hvis dette påvises. Det anbefales å etablere tilstrekkelig avstand mellom terreng og kjellervindu. I følge Byggforsk byggedetaljblad er middels levetid for vinduer normalt ca 40 år. Normal garantitid for isolerglass mot punktering er 5-10 år. Kostnader for utskiftninger er ikke medtatt, men kan påregnes.

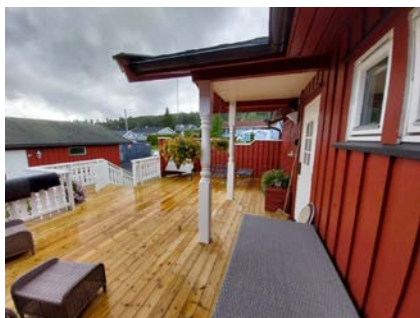
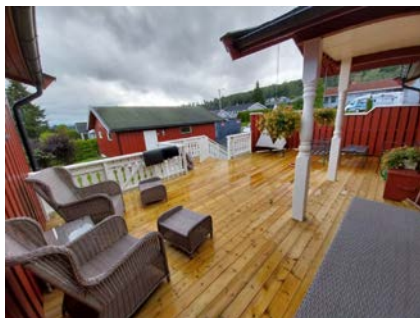
## Åpen terrasse mot øst

Rekkverk ved terrasse målt til 0,9m (krav byggeår 0,9 m, dagens krav 1,0 m). Gulvbord med lokal skade. Overflatebehandlinger med slitasje og avflassing.

Åpen terrasse og svalgang mot øst med adkomst fra stue og terreng, blandet årstall for utførelse. Understøttet på tresøyler, fundamentering under tresøyler fremstår utført med istøpte eternitt pilarer fra byggeår, ukjent vedr frostsikring under pilarer. Underside trapp og terrasse dels med stålnetting og skråliggende beiset kledning med åpne spalter mellom bordene. Gulv med impregnerte terrassebord, og beiset rekkverk, opplyst fra ca 2013. Tretrapp til terreng.

Terrasserekkerk anbefales hevet (ikke krav). Utbedringer anbefales hvor trevirke stedvis ligger mot eller nært terrengnivå og utsatt for fuktskader, anbefalt min 15 cm til terreng. Terrassen fremstår å kunne være noe i bevegelse sommer/vinter grunnet telehiv, justeringer kan påregnes. Beisbehandling av terrassebord anbefales. Lokal utskiftning av toppbord må foretas. Understøttelse/fundamentering av tresøyler under overbygget inngangsparti bør kontrolleres ytterligere da dette ikke lot seg kontrollere grunnet manglende tilkomst, utbedringer/fundamentering må eventuelt påregnes. Jevnlige kontroll av terrasser anbefales. Kostnader ved evt utbedringer kan påregnes.

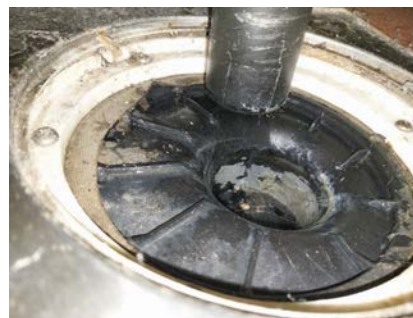
Det foreligger ingen dokumentasjon for utførelsen. Vegger med trepanel er ikke utført med tetthet eller funksjon som tilfredsstiller krav til våtrom. Manglende metallist i nedkant baderomsplate, risiko for fuktopptrekk.

- Overflater må utbedres eller skiftes.
- Overvåk tilstanden jevnlig. For å få tilstandsgrad 0 eller 1 må tettesjiktet skiftes ut, men tidspunktet for når dette er nødvendig er vanskelig å si noe om.

Dokumentasjon for tettesjiktet og utførelsen bør fremlegges. Vegger med trepanel er plassert utenfor våtsone og er ikke utsatt for direkte vannbelastning. Våtrommet synes å ha fungert i 23 år uten tegn til skader, men tilstanden bør overvåkes. Dusjkabinett bør videreføres. Ingen tiltak som anses prekært. Jevnlige kontroll av overflater anbefales.
