Østre Krokmoen 24, 2280 GJESÅSEN

Tilstandsrapport

Befaringsdato: 24.06.2024

Rapportdato: 30.07.2024

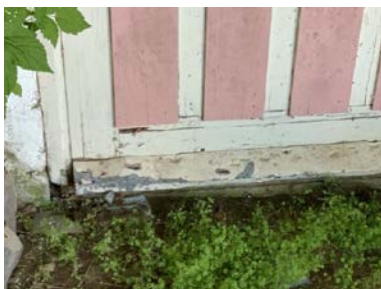
- Det er påvist dør(er) med fukt/råteskader.

Entredør: Dørblad har noe slitasje og dørblad tar i karm.
Verandadør: Døren har noen bruksmerker.
Kjellerdør: Dør er skrudd igjen. Dør har ikke nøkkel. Det er råteskade nederst på dør.

Det er begynnende råteskade på dør.

Entredør: Justering/tilpasning.
Kjellerdør: Dør er moden for utskifting.

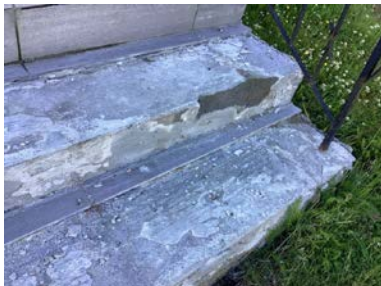
Fliser har løsnet.

Utskifting av fliser.
Vedlikehold av betongoverflater.
Utskifting av treverk med råte.

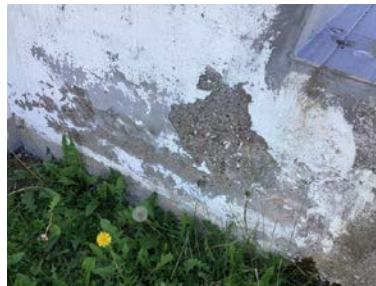
Avskaling på betongoverflate.

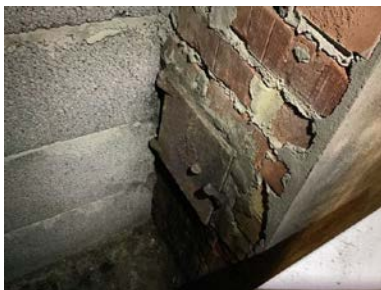
Ildsteder har passert godt over halvparten av forventet brukstid. Det er noen sprekker i brannmur. Misfarging på brannmur rundt sotrør, dette kan indikere utetthet.

Sotluke i kjeller.

Det må utføres testing/kontroll av vedovn i kjeller før bruk.
Vedlikehold av overflater på brannmur.
Utbedre tetting mellom røykrør og pipe i stue.

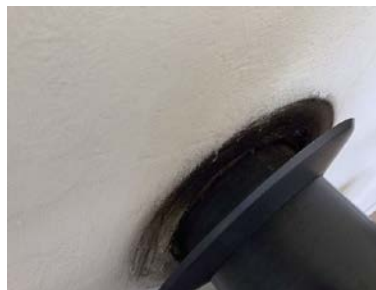
Misfarging rundt røykrør.

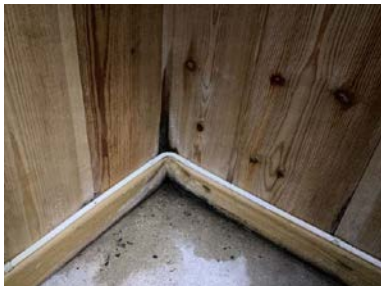
Kjelleren har betydelig fuktproblematikk og flere avvik og skader. Eksempler på avvik er:

Trevegger og utforede vegger har synlige fuktpåkjenninger og skjulte skader må forventes at finnes.

Synlig fuktpåkjønning på utforet kjellervegg.

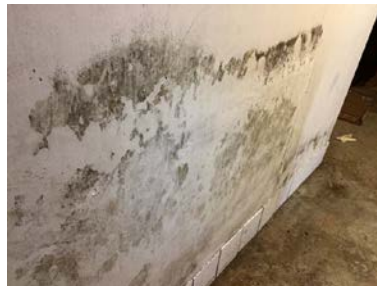
Muggsopp på gipsplater.

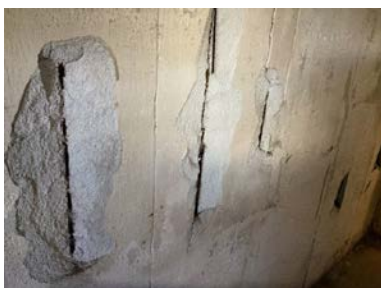
Stort omfang av oppsprekking og avskaling med synlig armering på elementer av lettbetong. Dette indikerer at det er stor fuktpåkjenning fra utsiden.

Eksempel på avskaling på elementer av lettbetong.

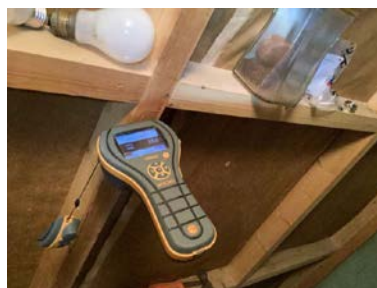
Det er foretatt fuktmåling i treverk høyt opp på delevegg av tre, dette viser et fuktinnhold i treverket på ca. 23 vektprosent og viser at det er et svært fuktig klima i kjelleren.

Fuktmåling viser høyt fuktinnhold i treverk høyt opp på vegg.

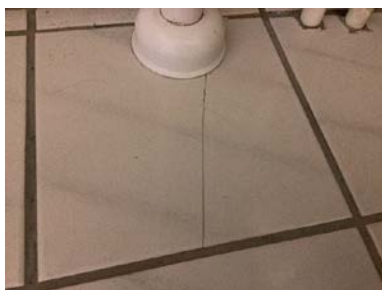
Bad er bygget etter byggeforskrifter gjeldende før 1997. Bad fra før 1997 gis i denne rapport automatisk TG 3 da det ut fra alder må forventes at behov for oppgraderinger nærmer seg. Eksempler på avvik:

Det er sprekker i flere gulvfliser.

Eksempel på sprekk i flis.

- Våtrommet må totalrenoveres. Alle forhold med tettesjikt, våtsone, sluk m.m. må dokumenteres.

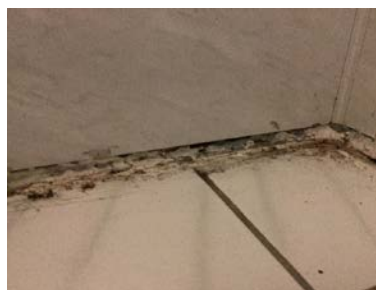
Misfarging og oppsprekking i fuger. Plater er ikke montert iht. anvisning.

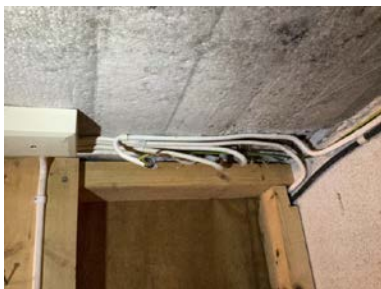
Løs kabel i kjeller.

Ja **Utfyllelse av punkter under elektrisk anlegg er utført på bakgrunn av eventuell informasjon fra eier og observasjoner under den bygningsmessige befaringen av boligen. Undertegnede er ikke el-takstmann og det elektriske anlegget er ikke helhetlig kontrollert. Det anbefales innhenting av en utvidet el-kontroll utført av autorisert foretak. Kostnadsestimat gjelder kun for el-kontroll.**

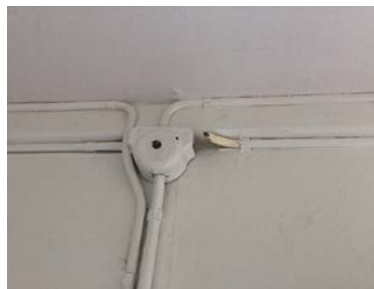
Avklippet kabel i entre.

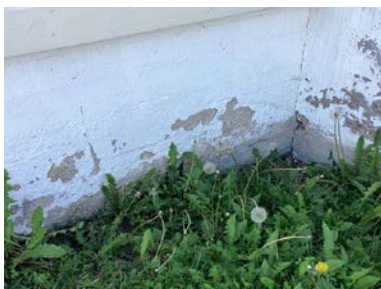
- Grunnmuren har sprekkdannelser.

Det er stedvis avskalinger og noen sprekker.

Eksempel på avskaling på grunnmur.

Eksempel på sprekk i grunnmur.

Forsegling av sprekker og vedlikehold av overflater.
