## Marius Hagen

## Nøkkelinformasjon

# Tilstandsrapport

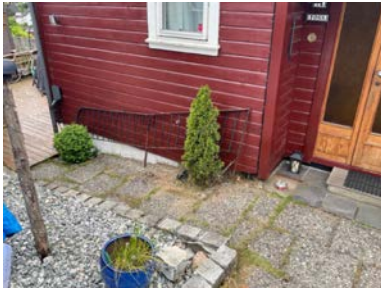
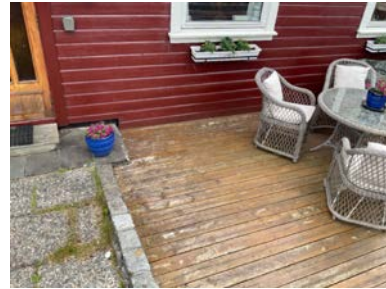
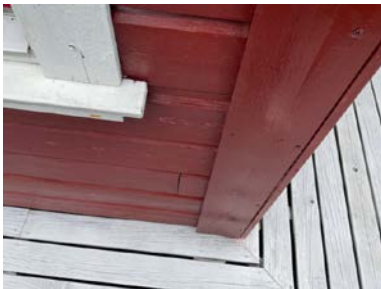
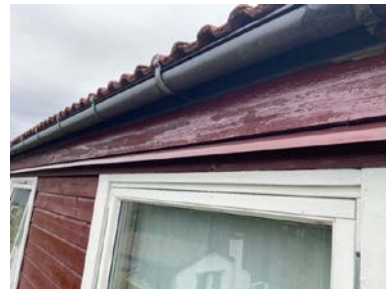
## TG 3 Veggkonstruksjon - 2

Utvendig > Veggkonstruksjon - 2: Det foreligger synlige følgeskader etter eldre lekkasje som vurderes å ha oppstått som følge av langvarig fuktbelastning og konstruktiv svakhet i overgangen mellom garasjen og husets yttervegg. Følgeskader i både boligens yttervegg og garasje må påregnes, og skadenes fulle omfang krever nærmere undersøkelser. TG3 er satt på bakgrunn av: Tydelige fysiske skader og mistanke om

underliggende følgeskader i skjulte konstruksjoner. Høy risiko for videre forringelse uten tiltak.

Garasjen er oppført inntil boligens ene gavlvegg og er bygd direkte mot ytterveggen. Det ble registrert tydelige skader på husets yttervegg i sonen hvor garasjen er tilkoblet. Skadene omfatter blant annet misfarging, råteaktige forhold og mulige konstruksjonsskader som følge av fuktpåvirkning og manglende lufting mellom konstruksjonene. Det er ikke tilrettelagt for tilstrekkelig avstand eller ventilasjon mellom byggene. Undersøkelsen ble begrenset av konstruksjonenes utforming og tilkomst.

- Nærmere undersøkelse og åpning av konstruksjonen for å kartlegge skadeomfang.
- Rehabilitering eller utskifting av skadet yttervegg.
- Forbedring av konstruksjonsmessig tilkobling mellom garasje og bolig, inkludert lufting og fuktsikring.
- Kontroll og nødvendige tiltak på garasjens konstruksjoner, som antas å være berørt.
