Hedenstadveien 32, 3619 SKOLLENBORG

**Pen og innholdsrik enebolig med
dobbel garasje - Stor og pent
opparbeidet tomt - Landlig område
med gode solforhold**

Tilstandsrapport

Befaringsdato: 25.03.2026

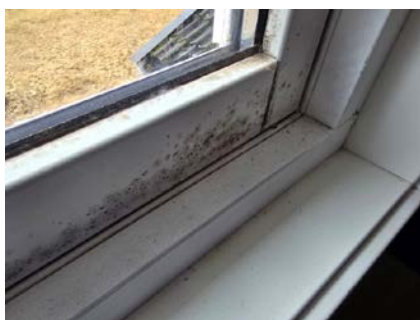
Avvik: Det er påvist at enkelte vinduer er vanskelig å åpne/lukke. Enkelte av vinduene er vanskelige å åpne/lukke (håndtak er tungt). Vindu på et soverom har kondensmerker/svertesopp.

Åpne/lukke mekanismen må smøres opp. Vindu med fukt/kondensmerker må vaskes.

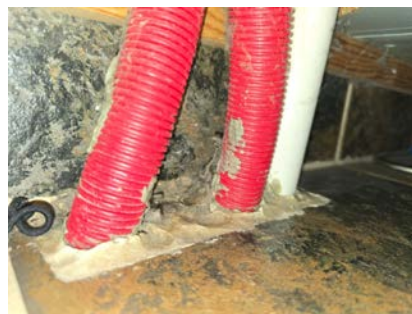
- Det er påvist mangelfull/feil utførelse rundt rørgjennomføringer e.l. som gir fare for fukt i konstruksjonen i våtsone.

- Konsekvensen er at det kan oppstå fuktskader i konstruksjonen bak overflatematerialet. Vann kan trenge inn gjennom utette rørgjennomføringer og forårsake fuktskader ved fukttilførsel gjennom enten bruksvann eller lekkasjevann.

Utette rørgjennomføringer i gulv.

Dagens løsning gir økt fare for fukt i konstruksjon. Ved renovering må det påses at det etableres tetting rundt rørgjennomføringer.

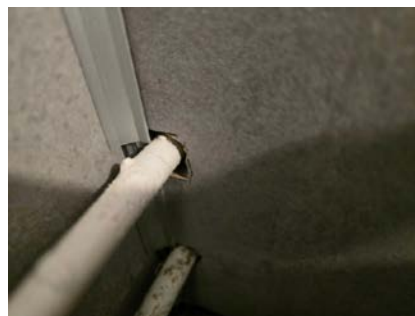
Feilkappede plater gir økt fare for fuktskader ved vannbelastning. Det er utett rørgjennomføring i vegg.

Utett rørgjennomføring.

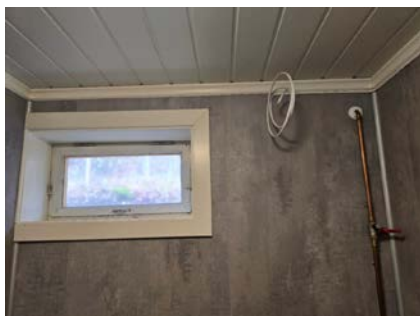
- Dersom avviket ikke utbedres vil det være fare for dårlig luftskifting og resultere i høy luftfuktighet og utvikling av skader.
- Bedre ventilering må etableres.

Manglende ventilasjon.

For å lukke avviket må det etableres avtrekk fra rommet samt tilluft.
Våtrom uten ventilasjon har økt fare for fuktskader.

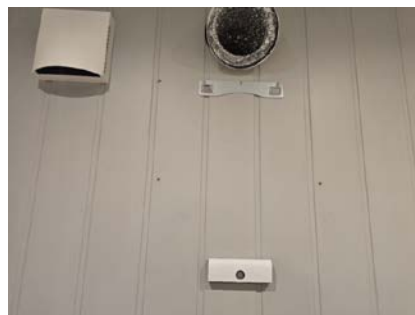
- Uten forsert avtrekk fra kokesonen kan matos og forurensninger fra matlagning spre seg i boligen, noe som blant annet forringer innneklimaet. Ventilator må monteres for å lukke avviket.

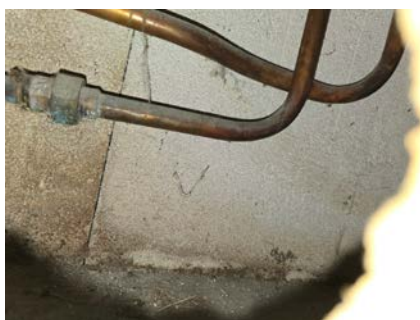
Vannrør fra byggeår har passert mer enn halvparten av forventet brukstid. Dette gjelder kun deler av anlegget.

Vannrør i kobber.

- Det er ikke behov for utbedringstiltak siden anlegget fungerer i dag, men ut ifra alder kan skader plutselig oppstå på eldre anlegg.
- I forbindelse med oppgradering av våtrom vil det være naturlig med utskifting av rør.

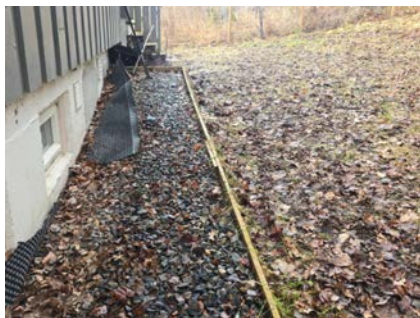
Grunnmursplast uten topplist gir økt fare for at det kommer fukt inn mellom plasten og grunnmur.

Det er usikker tetting/fuksikring av øvrige vegger under terreng. Forholdet må følges med på slik at det ikke oppstår skader.

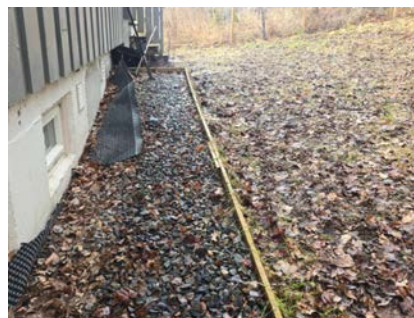
Terrengtet faller mot grunnmur på baksiden av boligen. Ved fall på terreng mot grunnmur, gir dette økt fare for fukt mot konstruksjon.

Fall mot grunnmur.

Det bør etableres fall vekk fra grunnmur slik at det ikke er høy fuktbelastning.
