Skofterudveien 24, 1850 MYSEN

**Stor familiebolig på Momarken.  
Romslig tomt og stor garasje.  
Solrik beliggenhet.**

# Tilstandsrapport

Befaringsdato: 04.08.2025

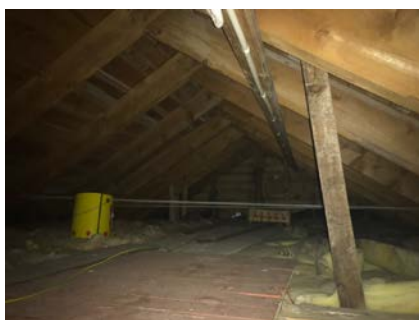
Det er ingen synlige skader på undertak slik det er i dag men det kan hende at det kan skje ved at det kommer mere gjennomstrømning av luft i mineralullen en det som hadde vært hvis den hadde ligget rett og med vindspærre papp ut mot kald side for slik det er i dag vil vind på virke isolasjons evnen i mineralull. Dette er noe man må følge med på så det ikke oppstår skader i taket. Montere opp rafte plater som er ramlet ned.

Raftepapp som er ramlet ned

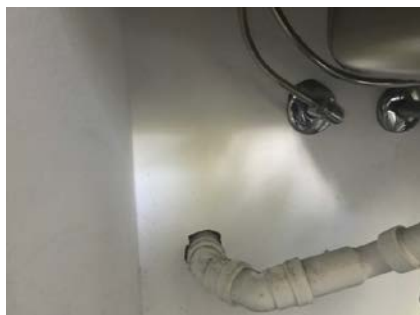
Avløpsrør under vask mangler mansjett tetting rundt rør. Dette bør utbedres med silikon og tette rundt rør så det ikke trenger vann inn i konstruksjonen. Det er ingen synlige tegn på at det har skjedd tidligere da det ikke er noen synlige skader i plater rundt avløpsrøret.

Mangler mansjett

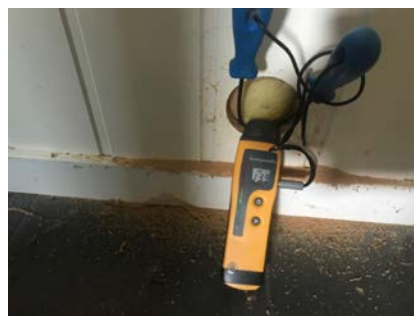
Hulltaking er foretatt uten å påvise unormale forhold. Hulltaking er foretatt ved/i tilstøtende entre. Fuktkvotemåling (vekt%) i konstruksjonen ble målt til 14.

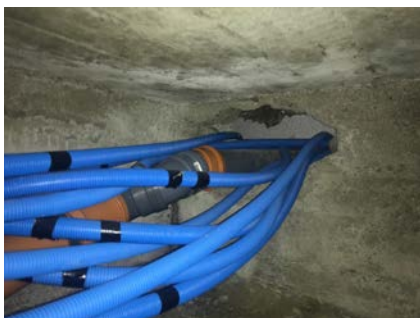
- Det er ikke behov for utbedringstiltak siden anlegget fungerer i dag, men ut ifra alder kan skader plutselig oppstå på eldre anlegg.
- I forbindelse med oppgradering av våtrom vil det være naturlig med utskiftning av rør.

Rør fra bad og vaskerom i 1.etg samlet i kjeller.

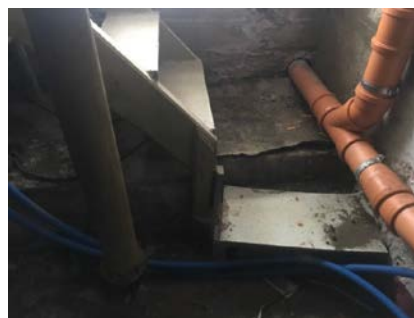
- Det er ikke behov for utbedringstiltak siden anlegget fungerer i dag, men ut ifra alder kan skader plutselig oppstå på eldre anlegg.

Avløpsrør til høyre plast fra tilbygg og til venstre støpejernsrør fra bad 2 etg

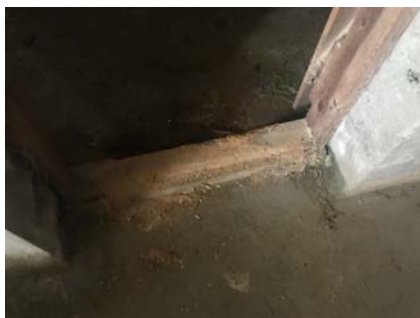
Dørkarmer råteskader.

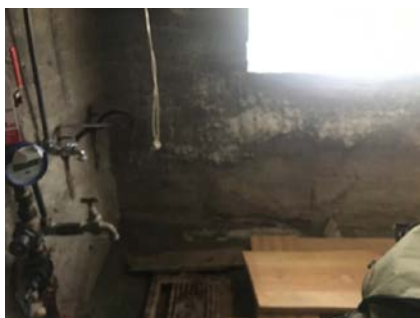
Kjelleren trenger å tørkes ut før den kan brukes til lager eller lignende for gjenstander som ikke tåler fuktighet.

Saltutslag på vegger

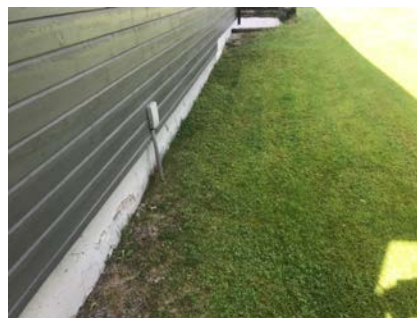
Så vannet blir ledet bort fra huset og ikke renner under. Kostnader rundt denne utbedringen er med tatt i fuktsikring og drenering.

Terreng faller mot hus
