Bygdeborgveien 19, 1793 TISTEDAL

**Koselig enebolig med innholdsrik
planløsning og 4 soverom**

Befaringsdato: 16.05.2024

Rapportdato: 10.06.2024

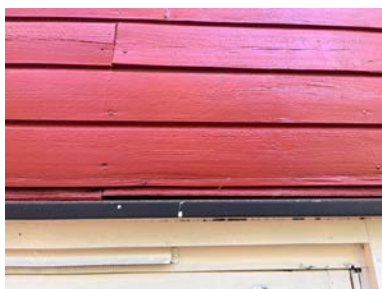
- Det er ingen eller liten lufting i nedre kant av kledning mot grunnmur.
- Det er påvist spredte råteskader i bordkledningen.
- Det er påvist andre avvik:
- Det er ikke lufting bak bordkledningen i nedkant på vegg, medfører økt risiko for råteskader på bordkledning og på veggkonstruksjon. Det er råteskade på kledning på vest vegg. Det er en åpning bak kledningen på hjørne mot sørvest der mus kan komme inn bak bordkledningen.

Råte på kledning, vestvegg

Råteskadet kledning må byttes og åpning på hjørne tettes for å lukke avviket.

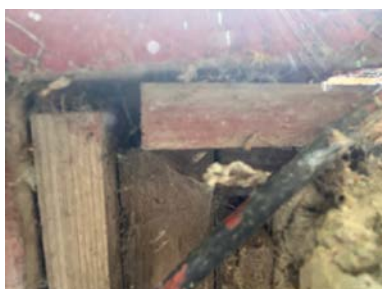
Åpning hvor mus kan komme inn bak kledningen, hjørne sørvest.

- Det må foretas tiltak for å lukke avviket.
- For å lukke avviket må lufting bak kledningen utbedres. Råteskadet kledning må byttes og åpning på hjørne tettes for å lukke avviket.

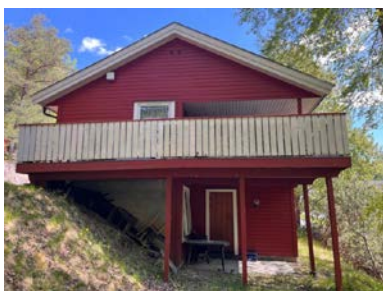
- Det er påvist fukt/råteskader i konstruksjonen.
- Rekkverket er for lavt i forhold til dagens krav til rekkverkshøyder.
- Det er ikke montert beslag mellom yttervegg og balkong/terrasse.
- Det er råteskader på en rekkverk stolpe. Rekkverk er 92 cm, krav da boligen ble oppført var 90 cm, dagens krav er 1m. Gulvbord har normal slitasje og det er enkelte sprekker i gulvbordene. Løsningen uten beslag mellom vegg og gulv medfører økt risiko for at vann kommer inn bak bordkledningen og økt risiko for råteskader på bordkledning og veggkonstruksjon. Det er noe skjevheter på konstruksjonen, trolig fundamenteringen som har hatt setninger.

Skjevheter på gulvkonstruksjonen.

Oppretting må utføres for å lukke avviket.

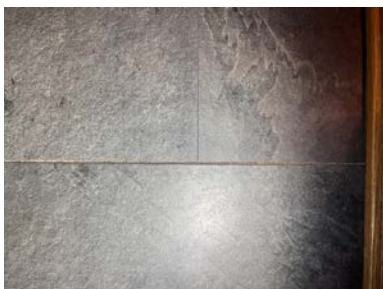
- Det er påvist skader på overflater.
- Det er normale bruksmerker og slitasje på overflater, laminat i vindfang er sprukket i skjøter. Det er fuktsvelling rundt ventil i himling på toalettrom.

Sprekk i skjøt på laminat i vindfang.

Det må utføres noe vedlikehold og overflate behandling for å lukke avviket.

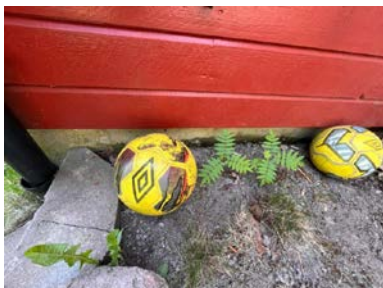
- Våtrommet må oppgraderes for å tåle normal bruk etter dagens krav.
- Det er fukt og trolig råteskader i nordøstre hjørne i rommet. Det er taknedløp på dette hjørnet, feil på dette kan være årsaken. Veggene må åpnes og skader utbedres. Nytt gulvbelegg må legges, det er fukt under belegget. Det må graves opp på utside for å kontrollere fuktsikring av grunnmuren og eventuelle feil på rør under terreng.

Ikke synlig vorteplast/fuktsikring. N/Ø hjørne
