Tverrveien 1, 9300 FINNSNES

**Enebolig i barnevennlig og
veletablert boligområde - flere
soveom, to stuer og garasje med
direkte adkomst til bolig.**

Rapportdato: 17.01.2025

Tilstandsrapport

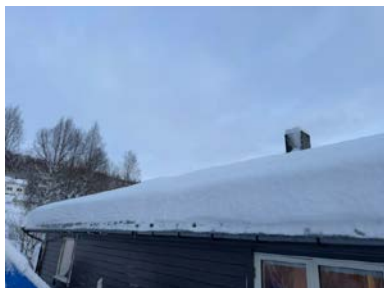
Den vanligste årsaken til isdannelse og istapper på tak er manglende/lite isolasjon, utilstrekkelig lufting av taket, eller luftlekkasjer gjennom utettheter i dampperren. Årsaken kan også være en kombinasjon av flere uheldige forhold. Det anbefales ytterligere undersøkelser slik at riktig utbedringsløsning velges.

Siden vi ikke er kjent med alder og tekkingsstype må det gjøres ytterligere undersøkelser for disse. Vi har påvist skader i takkonstruksjonen som omtales i et senere punkt. Tilstanden til taktro må sees i sammenheng med taktekking og eventuelle tiltak.

Snødekket tak.

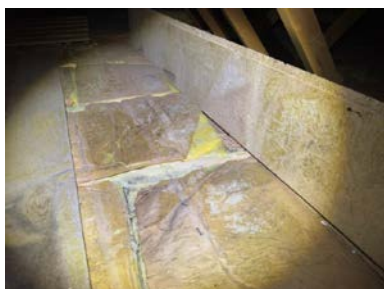
Det er registrert fuktmerker i sperre ved pipe og stedvis svertesopp på isolasjonen, fuktmerker i sperren kan sees i sammenheng med manglende tetting rundt gjennomføringer i undertak og tidligere skade på undertak.

Konsekvens av kondens/fukt i takkonstruksjonen er høy risiko for sopp og råteskader.

Svertesopp på isolasjon og vandring.

Basert på alder på undertak og takteking vil en fullverdig represjon bestå av bytting av takteking og undertak, det anbefales at eventuelle kjøpere tar dett med i betraktning.

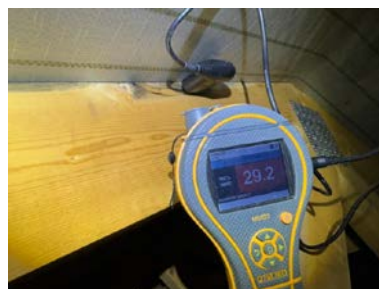
Det er gjort fuktmåling i taksperre ved fukt skjoler, målingen viser at treverket er mettet med vann.

Fuktmåling i svertesopp på taksperran.

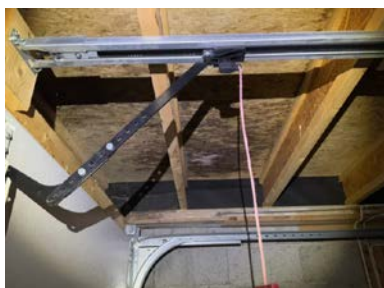
Det er påvist fuktskader på taktroplate i garasjen, dette tyder på at det er lekkasje i taktekingen, taket er snødekt slik at det ikke er mulig å inspisere taktekingen.

Fuktskjolder i taktroplater.

Kostnadsestimatet er satt til ytterligere undersøkelser.

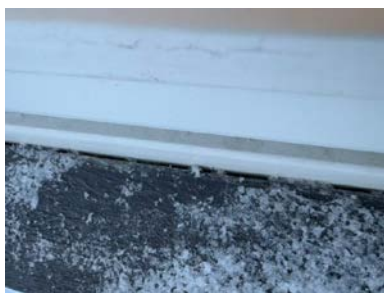
Feilmontering av vinduer reduserer levetiden og øker risiko for skader.

Åpning mellom vindu og vannbrett.

For å oppnå totrinnstetning må utvendig vannbrettbeslag og omramming monteres slik at de til sammen fungerer som en regnskjerm som hindrer regnvann i å komme inn til lufttetningen.

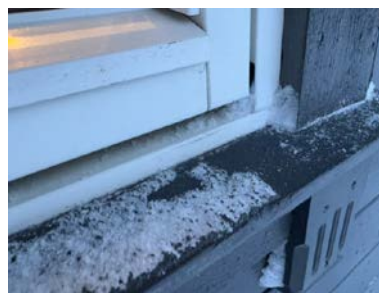
Utvendig omramming.

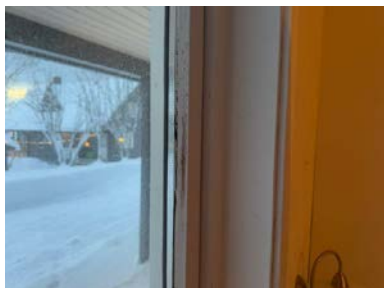
Innvendig skade etter katt.

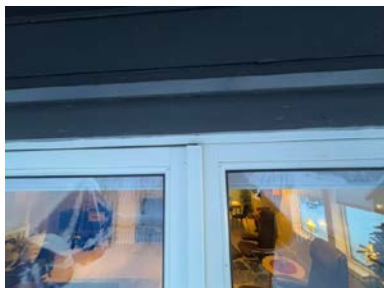
Altandøren trenger justering.

Døren må justeres for å oppnå forventet funksjon.

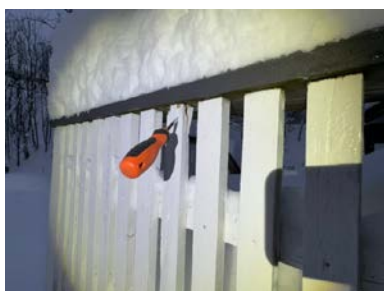
Det er påvist fukt/råteskader i konstruksjonen. Rekkverket er for lavt i forhold til dagens krav til rekkverkshøyder.

Råteskadet rekkverk.

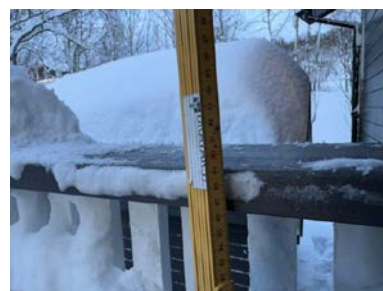
Feil ved rekkverk øker risiko for fall med personskader.

Rekkverk er for lavt ift. regelverket på oppføringstidspunktet.

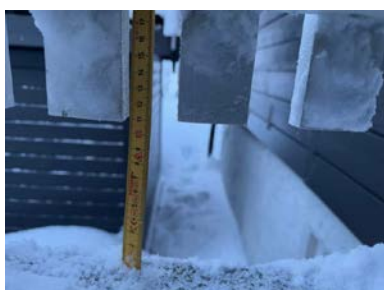
Åpning under rekkverk.

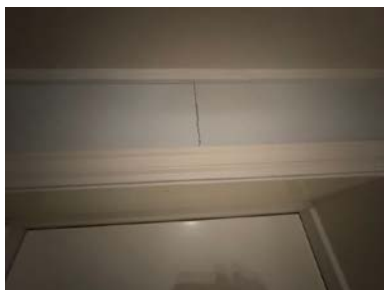
Eksempel på skade som er utover hva man kan forvente.

- Overflater må utbedres eller skiftes.

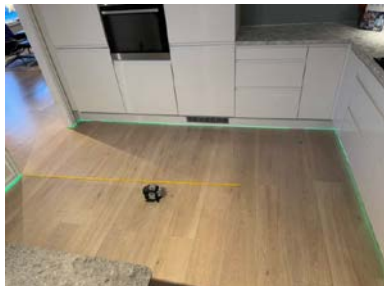
Målt høydeforskjell på mellom 10 - 20 mm innenfor en lengde på 2 meter. Tilstandsgrad 2 gis med bakgrunn i standardens krav til godkjente måleavvik.

Måling foretatt på kjøkkenet.

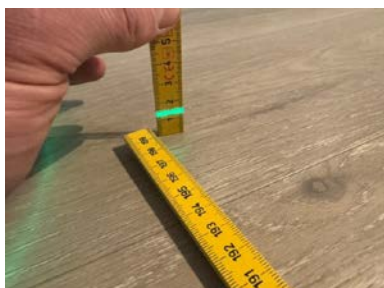
Måling to meter fra døren til kjøkkenet.

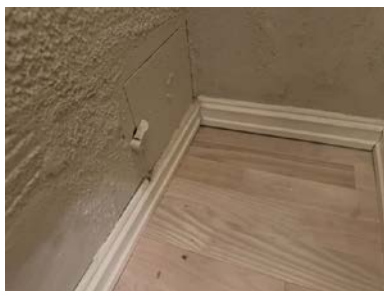
Ved en pipebrann kan temperaturen i skorsteinen overstige 1000 grader, noe som kan føre til at nærliggende brennbare materialer antennes om de ikke er tilstrekkelig sikret.

Manglende ildfast plate under luker på pipe.

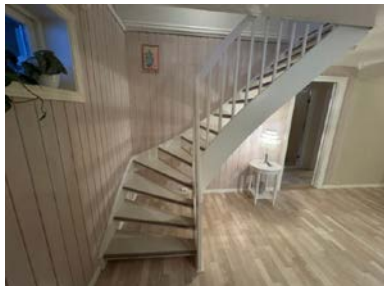
Konsekvensen av de påviste avvikene er økt risiko for fall/personskader.

Manglete håndlist.

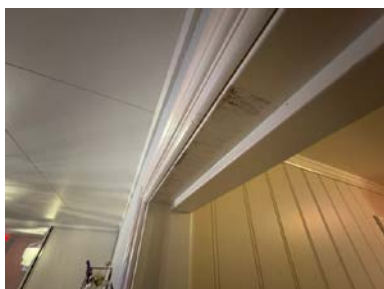
skader i karm etter kleshenger på dør.

- Enkelte dører må justeres.

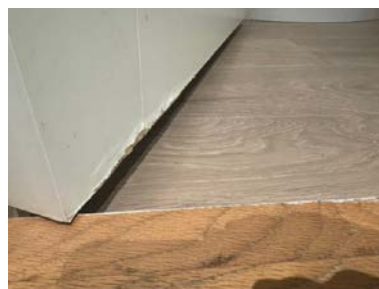
Fuktskader på dør mot badet.

Det må regnes med noe vedlikehold/utbytting av innvendige dører.

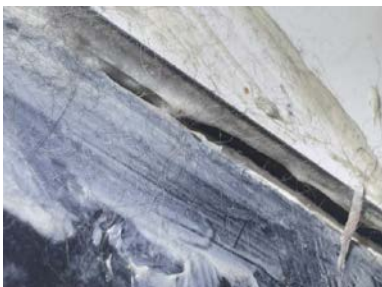
Det er vindu/dør med ikke fuktbestandige materialer i våtsonen (ved vask, dusj, badekar, osv.), løsningen eller byggematerialet er uegnet. Våtromsplater er ikke montert fagmessig.

Manglende aluminiumslist under baderomsplaten.

- Det må gjøres tiltak for å lukke avviket.

Veggene må ikke utsettes for vann. Det vil oppstå skader i skjulte deler av konstruksjonen ved vanneksponeering.

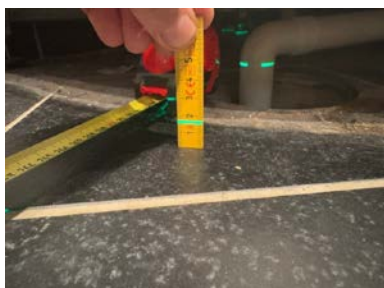
Det er påvist avvik i fallforhold til sluk i forhold til krav i forskrift på byggetidspunktet.

Måling ved sluken under dusjkabinettet.

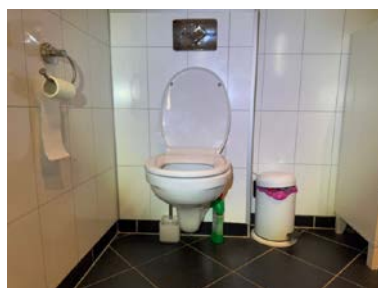
Det er ikke påvist tilfredsstillende løsning for å synliggjøre lekkasje fra innebygget sisterner.

Manglende synliggjøring av lekkasjevann fra innebygd sisterner.

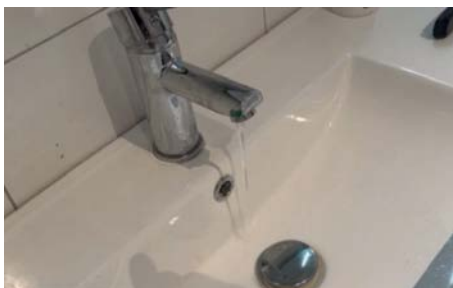
Siden vannet ikke kan stenges av og rørføringene ikke kan påvises vurderer jeg at risikoen for å påføre bygningen skade er større enn muligheten for å avdekke nye skader ved å ta hull.

Ut fra våtrommets alder og de avvikene som allerede er beskrevet for rommet kan det ikke utelukkes at det avdekkes fuktmerker/skader i skjulte deler av konstruksjonen når denne åpnes.

Stoppekransen fungerer ikke.

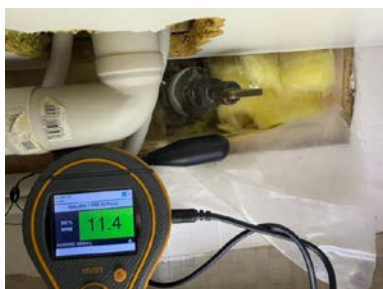
Fuktmåling under servant.

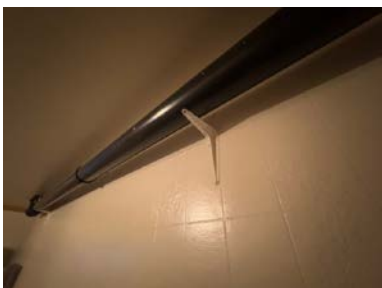
Uten riktig klamring kan vannrørene bevege seg, noe som kan føre til lekkasjer ved skjøter og koblinger.

Ufagmessig utførelse av klamring av avløpsrør.

- Anlegget bør sjekkes av fagperson.
- I forbindelse med oppgradering av våtrom vil det være naturlig med utskiftning av rør.

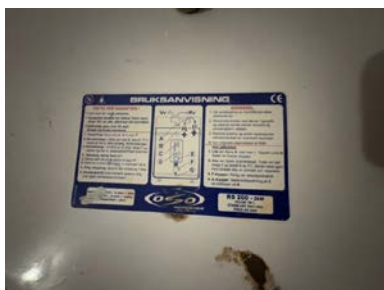
Produksjonsdato på varmtvannsberederen.

Det er ikke behov for utbedringstiltak utover at det anbefales å etablere el-tilkobling som tilfredsstillende dagens krav. Ut ifra alder til varmtvannstanken kan skader plutselig oppstå. Konsekvens av manglende fasttilkobling på varmtvannsberederen er risiko for varmgang i stikkkontakten som kan føre til brann.

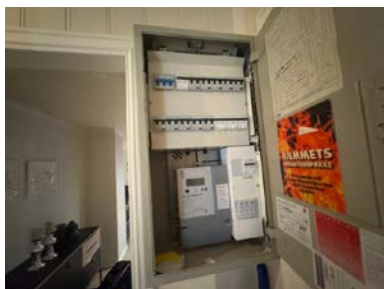
10. Er det tegn på at kabelinnføringer og hull i inntak og sikringsskap ikke er tette, så langt dette er mulig å sjekke uten å fjerne kapslinger?
Nei
11. Finnes det kursfortegnelse, og er den i samsvar med antall sikringer?
Nei

12. Foreta en helhetsvurdering av det elektriske anlegget, dets alder, allmenne tilstand og fare for liv og helse. Bør det elektriske anlegget ha en utvidet el-kontroll?
Ja Det anbefales at det gjennomføres el-takst på anlegget slik at hele anlegget er gjennomgått etter NEK 405-20. Årsaken til anbefalingen er at det ikke er samsvar med kursfortegnelse og antall sikringer, at det er utført arbeider på det elektriske anlegget som mangler dokumentasjon samt at det ut fra alderen på anlegget og dets komponenter vil være avvik som en bygningssakkyndig ikke vil avdekke ved visuell kontroll. En eltakst skiller seg fra elk kontroll ved at eltakst også kan omhandle økonomiske forhold. En eltakst vil ha som formål å sette en økonomisk kostnad for å korrigere en uønsket tilstand på det elektriske anlegget. Bestemmelsene i Avhendingslova til dokumentasjon av tilstand har blitt skjerpet. Både selger og kjøper vil derfor dra stor nytte av å ha en uhildet rapport fra sertifisert fagperson å unngå fremtidige konflikter.

Sikringsskap.

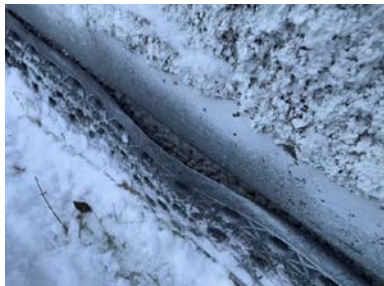
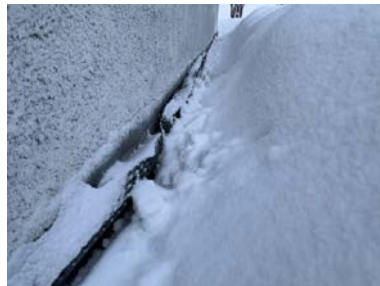
Uten tilstrekkelig fuktsikring kan vann trenge inn i grunnmuren, noe som kan føre til fuktskader på både mur og innvendige overflater. Dette kan resultere i muggvekst, råte og svekkelse av konstruksjonen.

Eksempel på løs fuktsikring på grunnmuren.

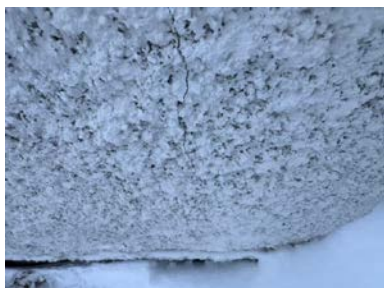
Det er påvist riss i grunnmuren.

Sprekker/riss kan tillate vann å trenge inn i grunnmuren, noe som kan føre til fuktskader på husets konstruksjon. Vann som trenger inn i sprekken kan fryse og utvide seg, noe som forverrer sprekken og kan føre til ytterligere skader.

Riss i grunnmuren.

- Lokal utbedring må utføres.

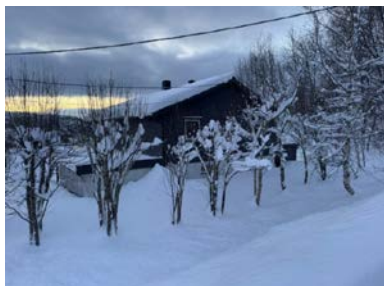
Feil ved terrengforhold fører til unødvendig mye vann mot konstruksjoner, noe som øker risiko for skader og reduserer levetiden.

Snødekt eiendom.
