Salgsobjekt: Enebolig

Byggeår: 1972

Solrik enebolig med attraktiv beliggenhet barnevennlige omgivelser - Hage/uteplass

21.03.2025

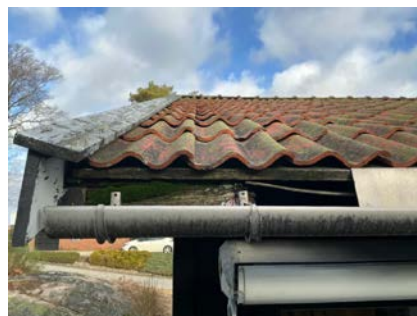
Område med lokal skade og manglende beslag

Det mangler snøfangere på taket. Takrenner har avvik (se bilder)

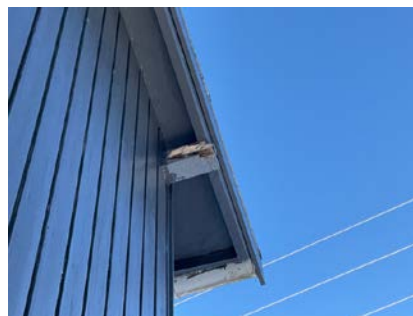
Råteskade i ustikk på gavlvegg

Kledningsbord med varierende slitasje alder tatt i betraktning. Det er registrert råteskade i treverk med utstikk på begge endevegger/gavlvegger. Råteskade registrert under skyvedør og diverse enkeltbord på fasader.

Områder ved råteskader må sjekkes nærmere med tanke på omfang og utbedres.

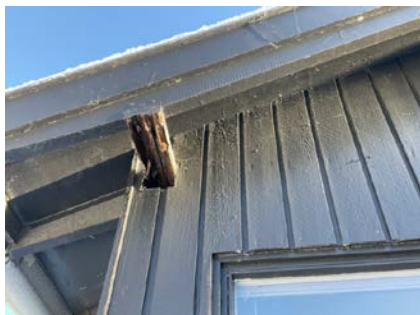
Råteskade i ustikk på gavlvegg

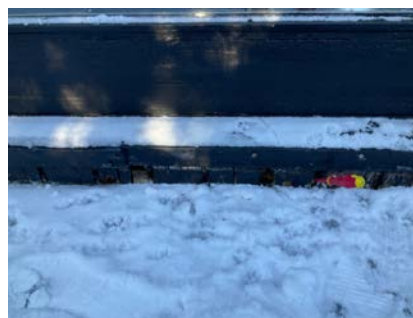
Råteskade i treverk under skyvedør

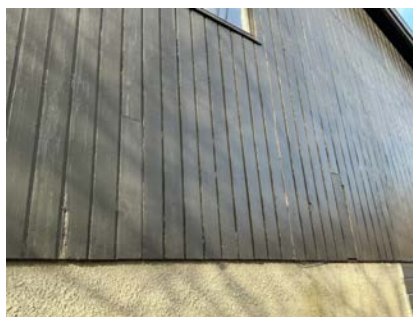
Sporadisk råteskade i bord på endevegg

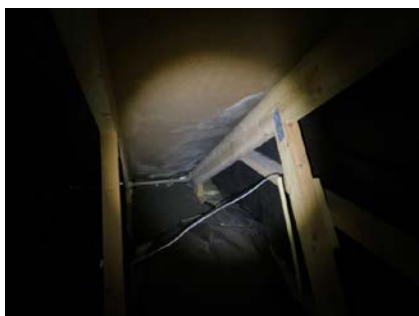
Stedvis noe fuktskjolder registrert i undertak.

Det må bemerkes at det ofte er vanlig med noe skjolder på undertak med denne type alder og oppbygging. Forhold tyder likevel på lokale svakheter. Tiltak og utbedringer vil være naturlig å se i sammenheng med skifte av takteking.

Fuktskjolder ut mot gavlvegg hageside

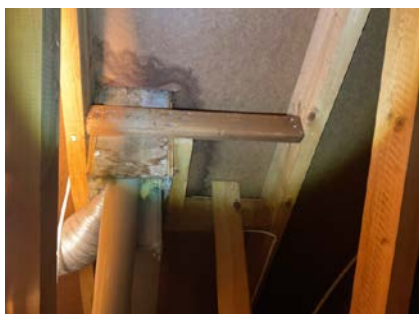
Fuktskjolder ved gjennomføring av tak.

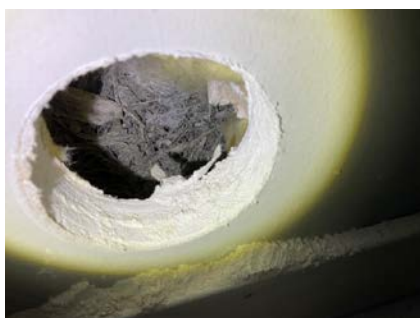
Hulltaking i påforet vegg ble foretatt uten å påvise unormale forhold. Det må bemerkes at hullboring som er utført kun er å anse som en stikk kontroll på et antatt utsatt område. Det er likevel ikke en fullverdig garanti for at det ikke kan være fukt eller kondensproblematikk på øvrige deler av skjult/lukket konstruksjon.

Hulltaking utført i stuedel hvor utvendig terreng kan lede vann mot yttervegg

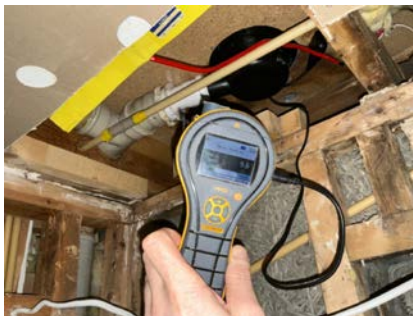
Vaskerom er av eldre dato. Belegg under fliser antas å være fra byggetid. Malte flater på vegg og tak. Det har nylig vært lekkasje fra vaskerom som ifølge eier er utbedret ved å skifte sluk. Arbeider er utført som egeninnsats og ved faglært vennetjeneste.

- Våtrommet må oppgraderes for å tåle normal bruk etter dagens krav. Vaskerom er gitt TG3. Følgene hovedtrekk kan nevnes som begrunnelse:
 - Høy alder og slitasje.
 - Belegg som skal fungere som tettesjikt er trolig fra byggetid.
 - Avvik på fallforhold, membranløsninger og manglende oppbrett ved dørterskler. Eventuelt lekkasjevann kan dermed renne ut ved dørene.

Ved befaringen var det åpent under vaskerom for å sjekke at det var tørket opp etter lekkasjen. Ingen fuktutslag ble registrert

- Våtrommet må totalrenoveres. Alle forhold med tettesjikt, våtsone, sluk m.m. må dokumenteres.

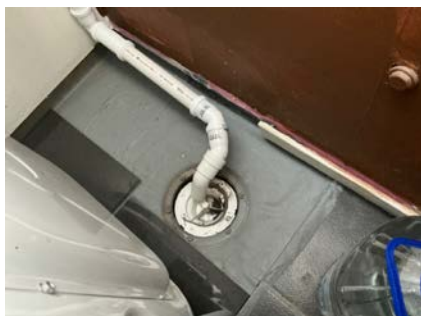
Lokal utbedring utført rundt sluk

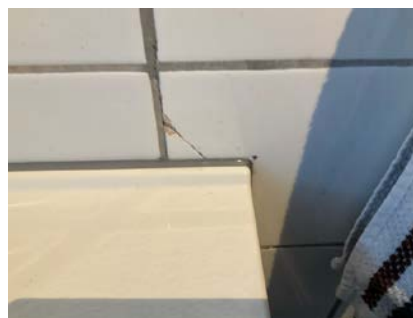
- Det er vindu/dør med ikke fuktbestandige materialer i våtsonen (ved vask, dusj, badekar, osv.), løsningen eller byggematerialet er uegnet
- Knekt flis ved vasken. Det mangler to fliser oppe i hjørne ved ventil.
- Generell enkel utførelse på flisarbeid med tanke på finish/tilpasning.
- Plassering av vindu anses som del av våtsonen og er sånn sett en uheldig løsning med tanke på membranløsninger og risiko for fuktproblematikk.

Knekt flis ved vasken

- Uegnede materialer må fuktbeskyttes/utskiftes.

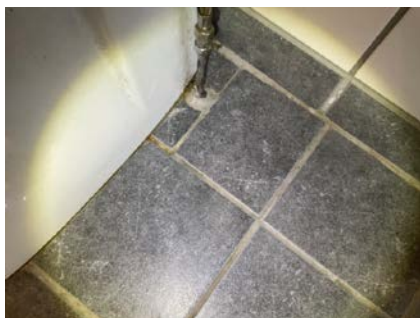
- Det er påvist avvik i krav til høydeforskjell/fall-løsning på våtrommet.

Baderom fungerer med dagens utforming, men forhold opplyses siden det kan innebære risiko for følgeskader ved en eventuell lekkasje eller fuktsøl i rommet.

Stedvis enkel tilpasning/utførelse på flisarbeid

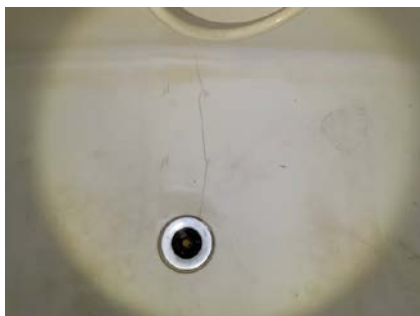
Sprekk i bunn av badekar

Utskifting etter behov/ønske på standard

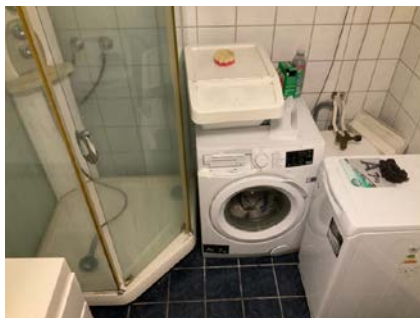
Tilgang til sluk ikke klargjort eller mulig å kontrollere uten diverse demonteing/flytting av utstyr.

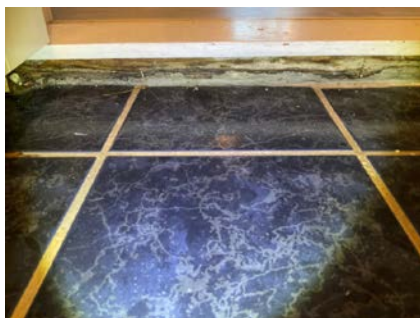
Ukjent utførelse og alder på membran. Ved terskel kan man se at det mangler oppbrett og tegn til tidligere fuktskade på terskel.

Manglende oppbrett ved terskel og tegn til eldre fuktskade

Ingen lekkasje registrert ved befaringen, men en oppgradering er å anbefale grunnet slitasje og ukjent alder/utførelse

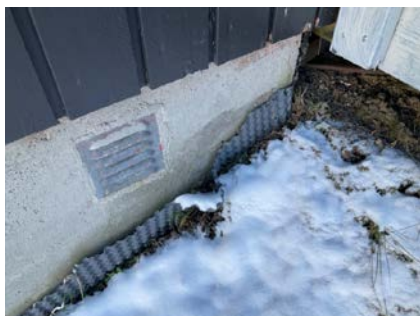
Det ble ikke registrert betydelig tegn til svikt på drenering ut fra kontroll utført ved befaringen, men det gjøres oppmerksom på alder, påpekte mangler og hovedsakelig skjult bygningsdel.

Mangelfull avslutning på grunnmursplast mot vegg

Fagmessig avslutning på grunnmursplast må utføres.

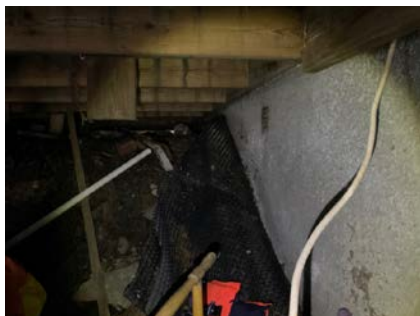
Synlig grunnmursplast, men ikke avsluttet og tett mot vegg
