**Salgsobjekt:** Enebolig  
**Eierform:** Eiet  
**Byggeår:** 1972  
**BRA-i/BRA Total** 227/227 kvm  
**Tomtstr.:** 609.4 m<sup>2</sup>  
**Soverom:** 3  
**Antall rom:** 6  
**Gnr./bnr.** Gnr. 417, bnr. 162  
**Oppdragsnr.:** 1411250107

# Solrik enebolig med attraktiv beliggenhet barnevennlige omgivelser - Hage/uteplass -

| Tilstandsrapport ..... | 37 |

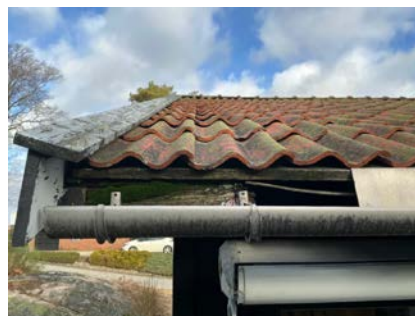
Takflater

Det er registrert fuktskjolder i undertak som tyder på lokale svakheter. Det må gjøres oppmerksom på at undertak kun er kontrollert med stikk kontroll. Svakheter kan forekomme ut fra alder/sltasje

Område med lokal skade og manglende beslag

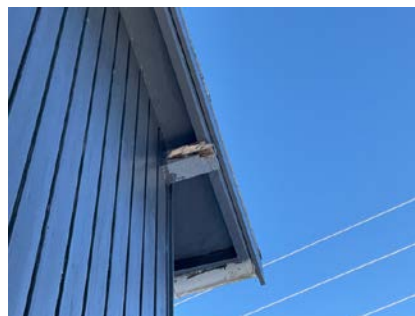
Råteskade i ustikk på gavlvegg

Kledningsbord med varierende slitasje alder tatt i betraktning. Det er registrert råteskade i treverk med utstikk på begge endevegger/gavlvegger. Råteskade registrert under skyvedør og diverse enkeltbord på fasader.

Områder ved råteskader må sjekkes nærmere med tanke på omfang og utbedres.

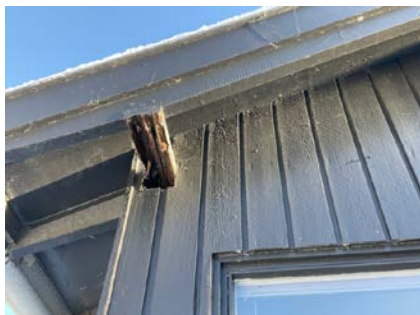
Råteskade i ustikk på gavlvegg

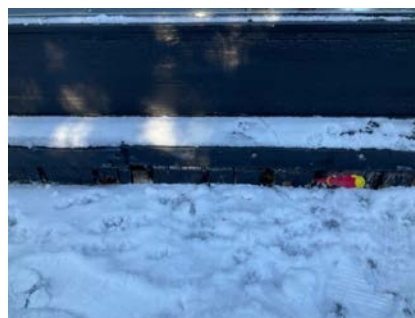
Råteskade i treverk under skyvedør

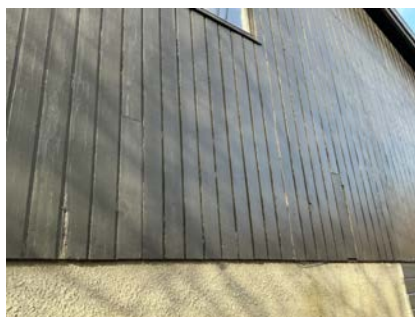
Sporadisk råteskade i bord på endevegg

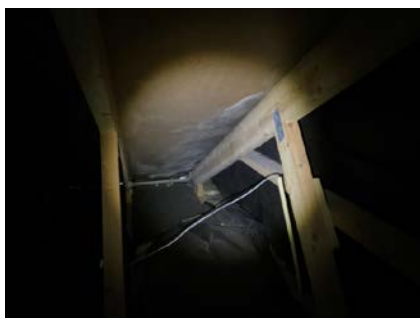
Stedvis noe fuktskjolder registrert i undertak.

Det må bemerkes at det ofte er vanlig med noe skjolder på undertak med denne type alder og oppbygging. Forhold tyder likevel på lokale svakheter. Tiltak og utbedringer vil være naturlig å se i sammenheng med skifte av taktekkning.

Fuktskjolder ut mot gavlvegg hageside

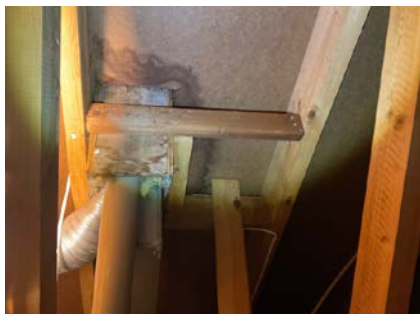
Fuktskjolder ved gjennomføring av tak.

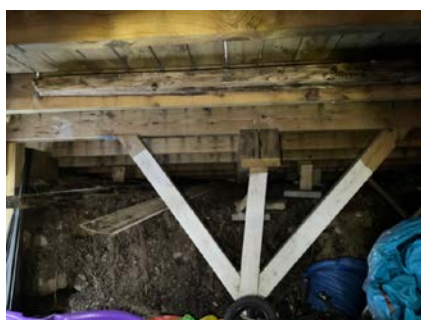
Terrasser har behov for generell oppgradering og utbedring grunnet slitasje og påpekte avvik.

Kun deler av fundament/stolper synlig på underside

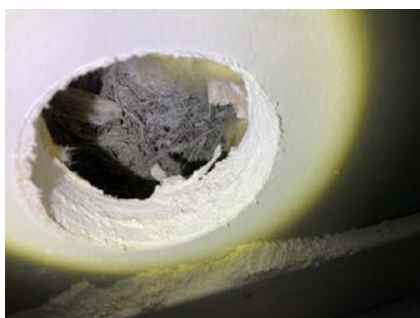
Hulltaking i påforet vegg ble foretatt uten å påvise unormale forhold. Det må bemerkes at hullboring som er utført kun er å anse som en stikk kontroll på et antatt utsatt område. Det er likevel ikke en fullverdig garanti for at det ikke kan være fukt eller kondensproblematikk på øvrige deler av skjult/lukket konstruksjon.

Hulltaking utført i stuedel hvor utvendig terreng kan lede vann mot yttervegg

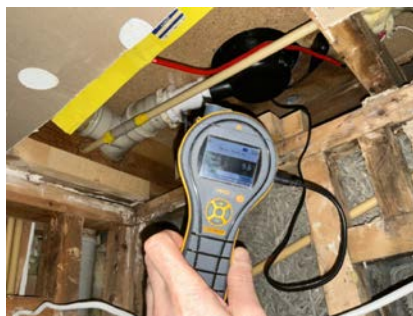
Vaskerom er av eldre dato. Belegg under fliser antas å være fra byggetid. Malte flater på vegg og tak. Det har nylig vært lekkasje fra vaskerom som ifølge eier er utbedret ved å skifte sluk. Arbeider er utført som egeninnsats og ved faglært vennetjeneste.

- Høy alder og slitasje.
- Belegg som skal fungere som tettesjikt er trolig fra byggetid.
- Avvik på fallforhold, membranløsninger og manglende oppbrett ved dørterskler. Eventuelt lekkasjevann kan dermed renne ut ved dørene.

Ved befaringen var det åpent under vaskerom for å sjekke at det var tørket opp etter lekkasjen. Ingen fuktutslag ble registrert

- Våtrommet må totalrenoveres. Alle forhold med tettesjikt, våtsone, sluk m.m. må dokumenteres.

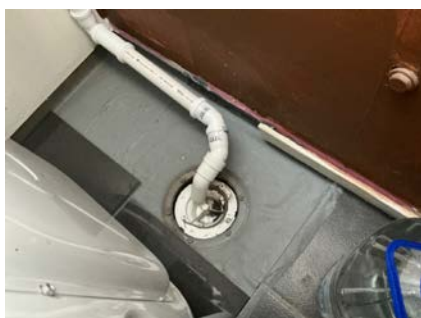
Lokal utbedring utført rundt sluk

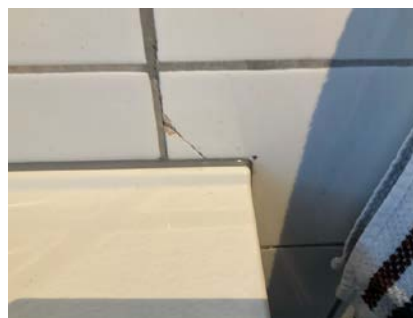
- Det er vindu/dør med ikke fuktbestandige materialer i våtsonen (ved vask, dusj, badekar, osv.), løsningen eller byggematerialet er uegnet
- Knekt flis ved vasken. Det mangler to fliser oppe i hjørne ved ventil.
- Generell enkel utførelse på flisarbeid med tanke på finish/tilpasning.
- Plassering av vindu anses som del av våtzone og er sånn sett en uheldig løsning med tanke på membranløsninger og risiko for fuktproblematikk.

Knekt flis ved vasken

- Uegnede materialer må fuktbeskyttes/utskiftes.

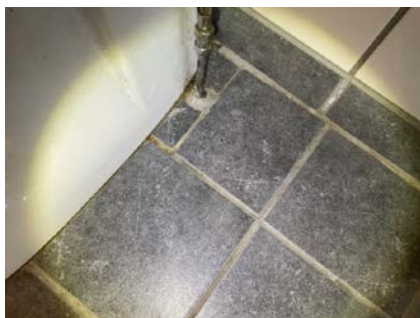
- Det er påvist avvik i krav til høydeforskjell/fall-løsning på våtrommet.

Baderom fungerer med dagens utforming, men forhold opplyses siden det kan innebære risiko for følgeskader ved en eventuell lekkasje eller fuktsøl i rommet.

Stedvis enkel tilpasning/utførelse på flisarbeid

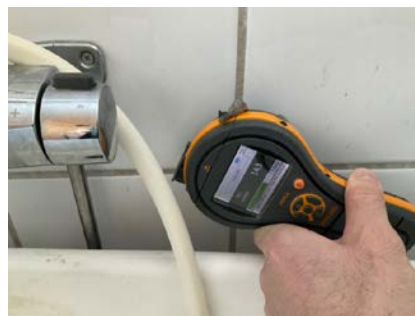
Ingen unormale utslag ved bruk av fuktindikator

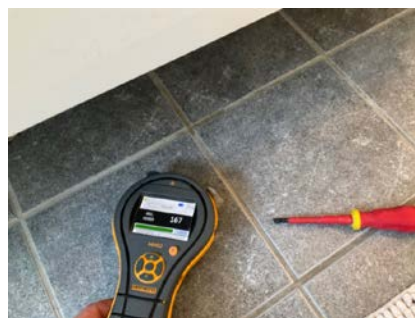
Ingen unormale utslag ved bruk av fuktindikator

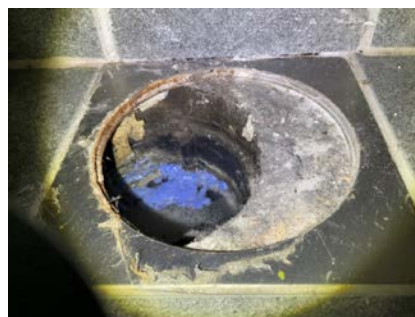
Bilde tatt av sluk under innredning

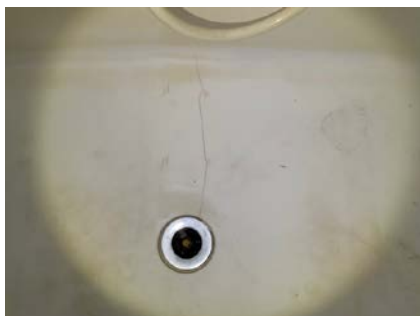
Sprekk i bunn av badekar

Utskifting etter behov/ønske på standard

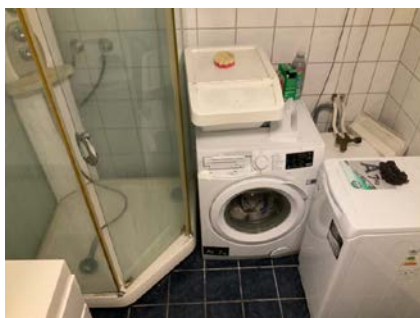
Tilgang til sluk ikke klargjort eller mulig å kontrollere uten diverse demontering/flytting av utstyr.

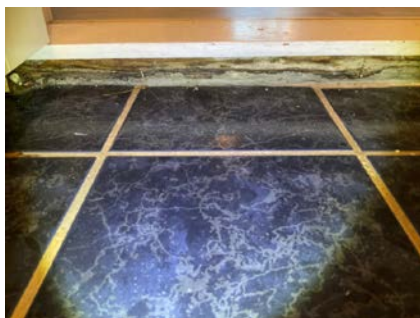
Ukjent utførelse og alder på membran. Ved terskel kan man se at det mangler oppbrett og tegn til tidligere fuktskade på terskel.

Manglende oppbrett ved terskel og tegn til eldre fuktskade

Ingen lekkasje registrert ved befaringen, men en oppgradering er å anbefale grunnet slitasje og ukjent alder/utførelse

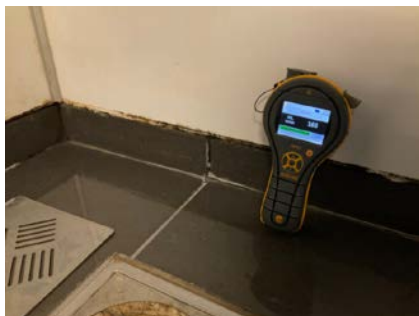
Ingen unormale utslag ved bruk av fuktindikator

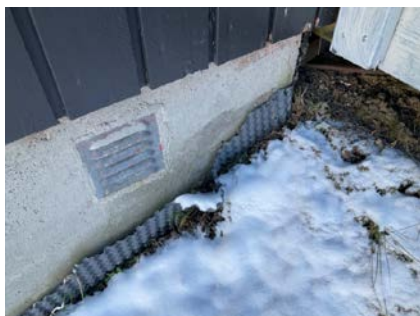
Det ble ikke registrert betydelig tegn til svikt på drenering ut fra kontroll utført ved befaringen, men det gjøres oppmerksom på alder, påpekte mangler og hovedsakelig skjult bygningsdel.

Mangelfull avslutning på grunnmursplast mot vegg

Fagmessig avslutning på grunnmursplast må utføres.

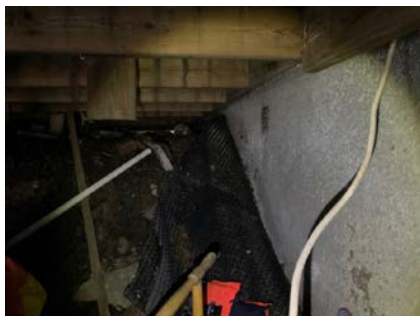
Synlig grunnmursplast, men ikke avsluttet og tett mot vegg
