Skoleveien 8D, 1960 LØKEN

**Koselig, rødmalt enebolig med to terrasser. Landlig utsikt og innerst i blindvei. Stor, solrik tomt. Peis. Varmepumpe. Elbillader.**

Befaringsdato: 07.05.2025

Rapportdato: 09.05.2025

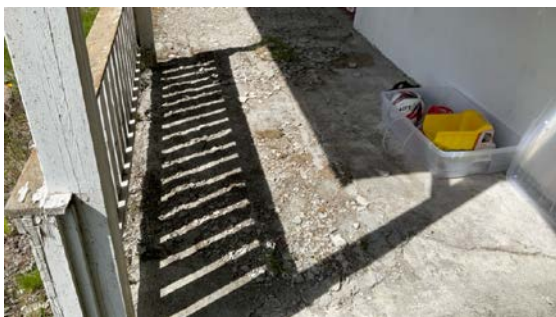
## 1 TG 2 Utvendig skur/takoverbygg

Utvendig skur/takoverbygg i enkel trekonstruksjon tekket med takplater. Vurdering av avvik: Det er avvik: Konstruksjonen har enkel standard, slitasje og vesentlige skjevheter.

Utvendig skur/takoverbygg i enkel trekonstruksjon tekket med takplater.

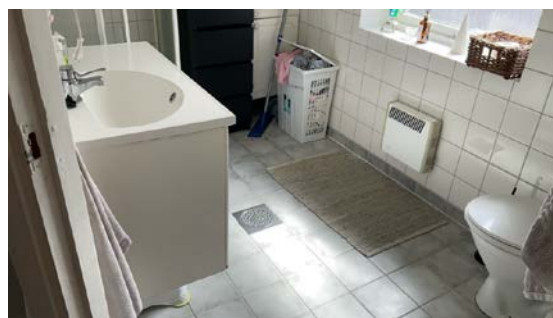
### 1. ETASJE > BAD/WC

#### TG 0 Tilliggende konstruksjoner våtrom

Det ble målt med stikkelektroder i vegg og det ble gjort visuell inspeksjon.

Det ble ved målinger og visuell inspeksjon ikke påvist tegn på fuktskader.

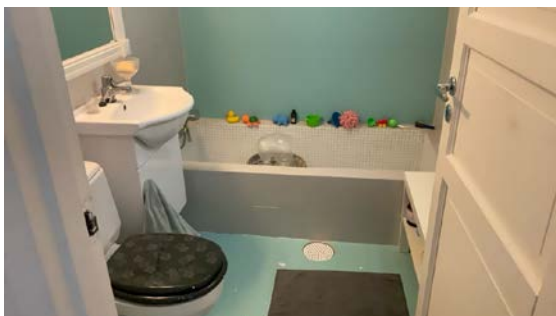
## U. ETASJE > BAD/WC

### TG 2 Overflater vegger og himling

Rehabilitering av baderommet må vurderes.

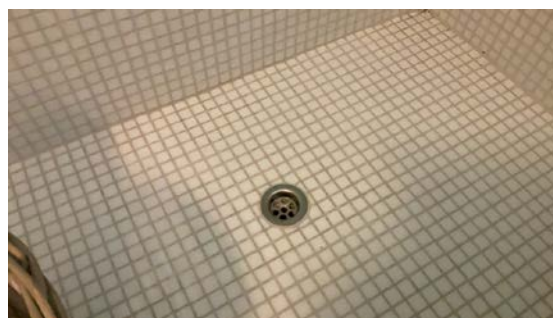
## U. ETASJE > BAD/WC

### TG 2 Sanitærutstyr og innredning

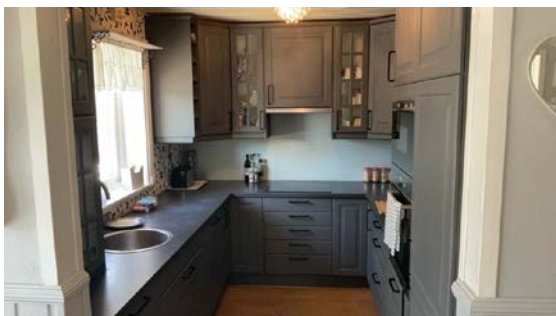
## 1. ETASJE > KJØKKEN

### ! TG 1 Avtrekk
