Skoleveien 8D, 1960 LØKEN

**Koselig, rødmalt enebolig med to terrasser. Landlig utsikt og innerst i blindvei. Stor, solrik tomt. Peis. Varmepumpe. Elbillader.**

| Tilstandsrapport ..... | 47 |

# Tilstandsrapport

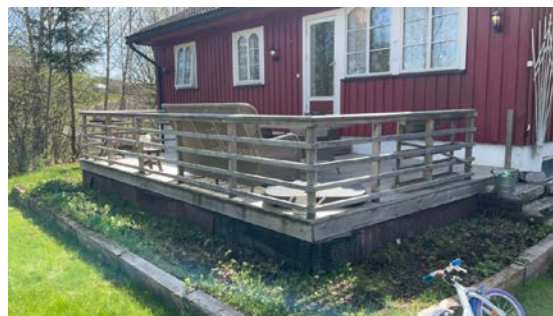
## TG 2 Veranda

Veranda i trekonstruksjon på punktfundamentering og trestolper. Spaltegulv av tre og rekkverk i trekonstruksjon. Trapp i trekonstruksjon. Vurdering av avvik: Rekkverket er for lavt i forhold til dagens krav til rekkverkshøyder. Det er værslitt/oppsprukket trevirke/trepaneler. Rekkverkshøyde er ca. 90cm. og tilfredsstilte byggeårets krav (dagens krav er 100cm.)

Bør utbedres.

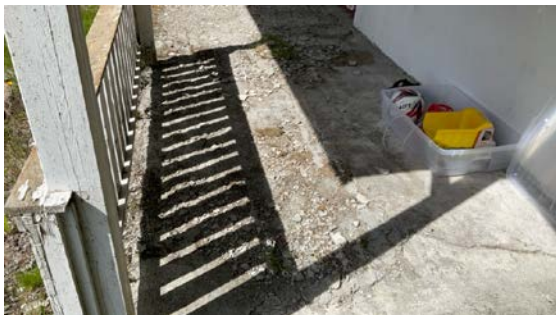
## 1 TG 2 Utvendig skur/takoverbygg

Utvendig skur/takoverbygg i enkel trekonstruksjon tekket med takplater. Vurdering av avvik: Det er avvik: Konstruksjonen har enkel standard, slitasje og vesentlige skjevheter.

Utvendig skur/takoverbygg i enkel trekonstruksjon tekket med takplater.

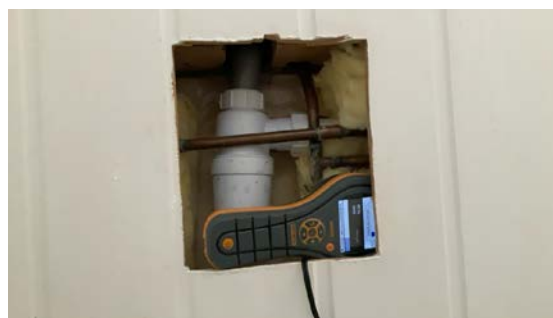
### U. ETASJE > BAD/WC

yttervegg. Vurdering av avvik: Våtrommet må oppgraderes for å tåle normal bruk etter dagens krav. Baderommet har teknisk standard fra byggeåret og har nådd forventet brukstid som våtrom. Deler av baderommet er pusset/ombygd i senere tid.

Baderommet fremstår som ufagmessig oppusset og vil dermed ha stort skadepotensiale. Det er ikke synlig membran/slukmansjetter i sluk og tettingen mellom gulv og sluk er dermed ukjent. Det er bom (hulrom) under fliser. Det er riss i flisfuger. Det er løse fliser på vegg ved servantskapet. Gulvet har dårlig fall til sluk og deler av gulvet mangler fall. Det er fare for at eventuelt lekkasjevann fra installasjoner kan renne ut av baderommet og kan dermed skade boligen. Sluk i dusjnisje har avrenning til vannlås plassert i vegg med inspeksjonsluke - dette er ufagmessig løsning med stort skadepotensiale.

Baderommet er oppusset i senere tid, men det er ikke fremlagt noe dokumentasjon på arbeidet.

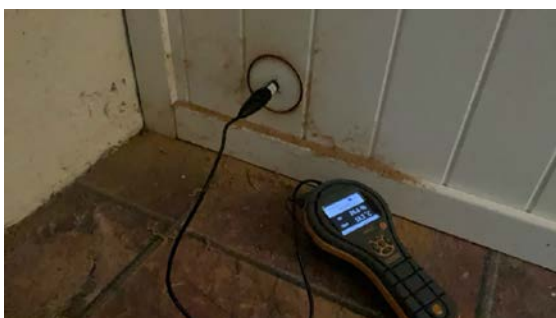
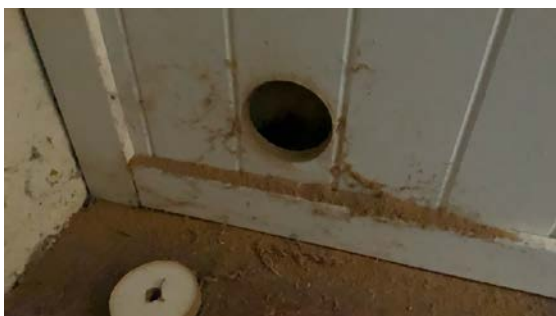
## U. ETASJE > VASKEROM

avvik: Våtrommet må oppgraderes for å tåle normal bruk etter dagens krav. Vaskerommet har enkel standard fra byggeåret med bruksslitasje. Vaskerommet har ingen membranløsning/tettesjikt og er ikke bygget som våtrom iht. dagens krav. Det er kun naturlig ventilasjon med veggventil.

- Våtrommet må totalrenoveres. Alle forhold med tettesjikt, våtsone, sluk m.m. må dokumenteres.

Kostnadsestimat: 100 000 - 300 000
