Nøkkelinformasjon

Salgsobjekt: Rekkehus
Eierform: Eiet
Byggeår: 1973
BRA-i/BRA Total 140/140 kvm
Tomtstr.: 702.8 m²
Soverom: 3
Antall rom: 4
Gnr./bnr. Gnr. 138, bnr. 133
Oppdragsnr.: 1501240162

Tilstandsrapport

REKKEHUS

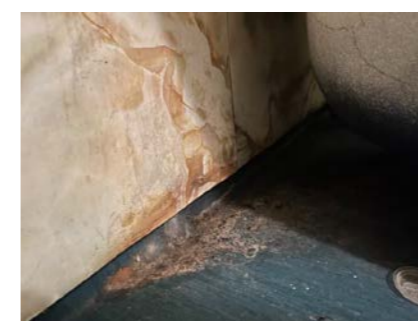
UNDERETASJE > BAD

TG 3 Tilliggende konstruksjoner våtrom

Det er foretatt fuktmåling flere steder i våtsonen med ulike avvik påvist.

- Hulltaking er ikke foretatt da det allerede er påvist andre avvik i våtsonen.
- Ved andre fuktundersøkelser enn hulltaking, er det påvist indikasjoner på fuktskader.

Høyt fuktnivå og mit i konstruksjon.

- Det må foretas tiltak for å lukke avviket.
