Dronning Mauds gate 38, 4345 BRYNE

**Familiebolig sentralt på Bryne - 3  
soverom - 2 bad - Carport - Utsikt**

Befaringsdato: 28.04.2025

Rapportdato: 14.05.2025

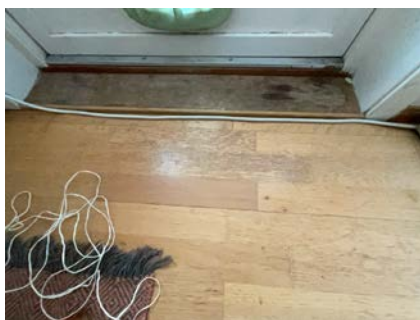
Svimerke i parkett i stue.

Slitasje i parkett ved terrassedør.

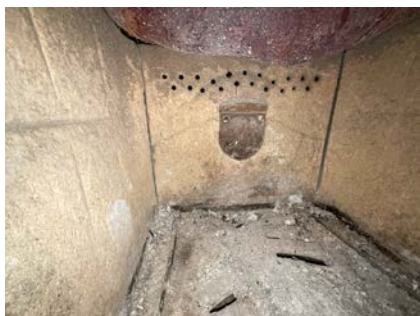
- Ildfast stein har sprekker.

Det er påvist sprekker i ildfast stein inni vedovn.

- Ildfast stein bør skiftes ut/repareres.

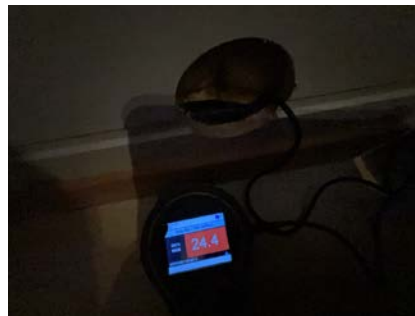
Det er avdekket forhøyet fuktnivå i bunnsvill på innsiden av utforet vegg. Måling viser 24,4%, da sett i forhold til anbefalt grenseverdi på 20%. Det er imidlertid ikke avdekket synlige tegn som tilsier fuktinntrenging fra grunn (eks. synlige vannskjolder/skader), og høyst sannsynlig relateres fuktnivå til bruk av plastfolie. Selve plastfolien begrenser konstruksjonens naturlige uttørking, og i noen tilfeller kan det oppstå forhøyet fuktnivå i luften på innsiden av vegg. Trevirke vil alltid gå i likevekt med omkringliggende miljø, og vil i slike tilfeller få et forhøyet fuktnivå. Dette gir en viss risiko for fuktskader på sikt, men det ble ikke avdekket slike skader i kontrollert del av vegg. Veggene har også stått slik siden boligen ble bygget i 1991.

Det ble ved hulltaking registrert 24,4 vektprosent fukt i trevirke i påføret vegg mot grunnmur.

For å oppnå TG1 må vegg åpnes og tørkes. I den sammenheng anbefales det fjerning av plast på vegger under terreng.

Kostnadsestimat: 10 000 - 50 000

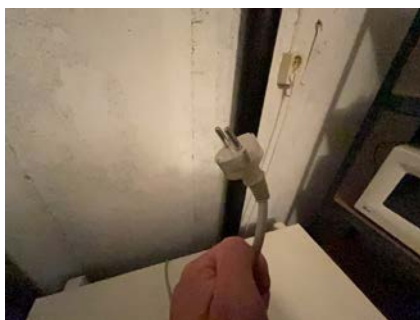
Kontakt til varmtvannstank er delvis smeltet. Slik det ser ut har denne vært i kontakt med noe varmt, da smelteskade er på side av stikk er det ikke nærliggende å tro at dette har oppstått ved varmgang i kontakt.

Kontakt til varmtvannstank er delvis smeltet.

Det anbefales at varmtvannstank tilkoples med fast strømtilkobling iht. dagens krav.

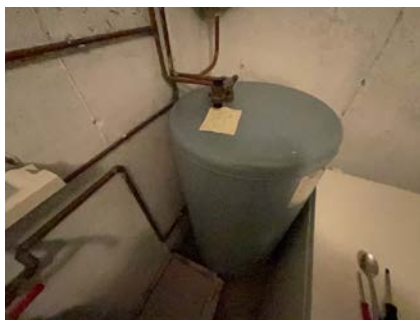
Varmtvannstank fra byggeåret, eldre enn 20 år.

- Det er ikke behov for utbedringstiltak siden tanken fungerer i dag, men ut ifra alder kan skader plutselig oppstå på eldre tanker.
