Orderudlia 3, 1920 SØRUMSAND

**Stor, innholdsrik enebolig over 3 plan - Spennende planløsning - Stor, solrik terrasse - Meget barnevennlig boområde!**

| Tilstandsrapport | 53 |

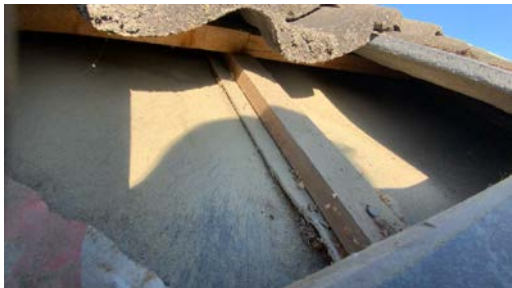
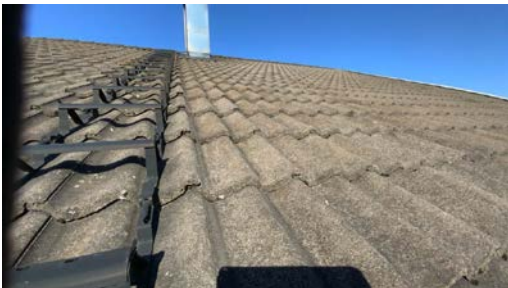
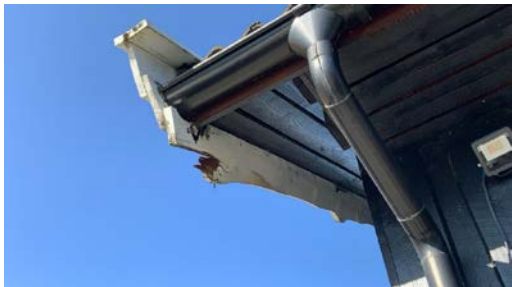
Slitasje av belegg på stein er synlig, samt noe mose. Frostsprengning oppstår når det trenger vann ned i taksteinene, noe mose og lav bidrar til.

- Overvåk tilstanden jevnlig. For å få tilstandsgrad 0 eller 1 må tekkingen skiftes ut, men tidspunktet for når dette er nødvendig er vanskelig å si noe om.

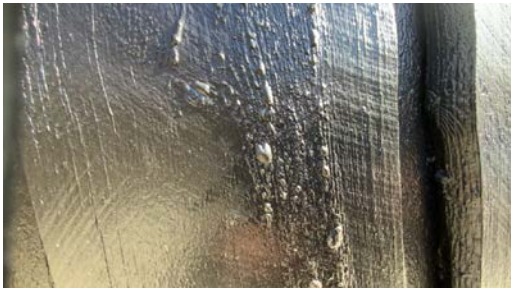
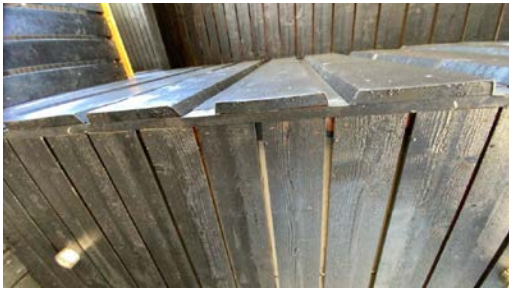
Utvendig > Veggkonstruksjon  
Vurdering av avvik:  
• Det er ingen eller liten lufting i nedre kant av kledning mot grunnmur.  
• Det er påvist andre avvik:  
Det er stedvis noe blemmer på maling/beis. Det er utett overgang mellom entrevegg og soveromsvegg ved inngangstrapp. Noe stedvis overlapp mellom under og overligger på panelen.

Generelt kan malingsblemmer indikere underliggende problemer som fuktighet eller dårlig forberedelse av overflaten før maling og kvae som siger ut. Der det er blemmer må disse skrapes og legges på ny maling/beis for å unngå fuktskader på panel. Skadet panel og vindskier må skiftes for at fasaden skal ha en tiltenkt klimabeskyttelse for yttervegger og unngå fukt og vindbelastning. Det er kun tatt stikkprøver og spesifikt forbehold om at det kan finnes mer skade bak og rundt området enn beskrevet i rapporten. Det gjøres oppmerksom på at lufttetthet og isolasjonsevnen ikke er opp mot dagens krav. Dårlig lufting av kledningen kan føre til lavere levetid og kondensskader på panel og underliggende lekting kan skades over tid.

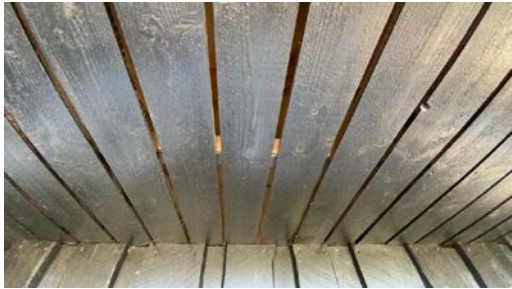
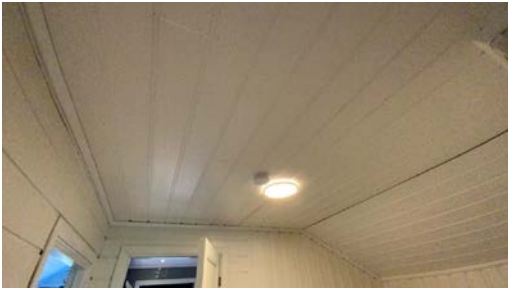
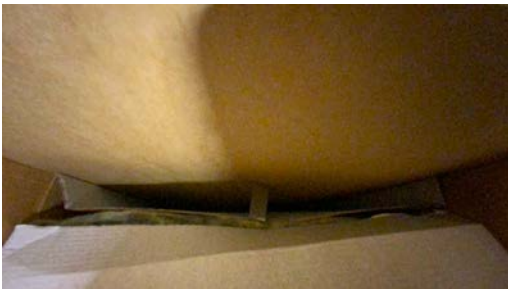
### TG 2 Takkonstruksjon/Loft

Utvendig > Takkonstruksjon/Loft  
Punktet må sees i sammenheng med Taktekking  
Vurdering av avvik:  
• Det er avvik:  
Det er etablert luke i enden av gavelvegg ved luftebalkong. Denne var det ikke tilgang til ved at raftekasse med bord er skrudd/spikret fast. Vurderingen er vurdert fra innvendige tak og knevegg der det er etablert tilgang.

Det må etableres tilgang til loftsluke for tilgang og inspeksjon. Det var ingen synlige tegn til fukt eller dårlig lufting i knevegger eller innvendige tak. Det tas spesifikk forbehold vedrørende tilstand av kryp loft, da dette ikke er kontrollert.

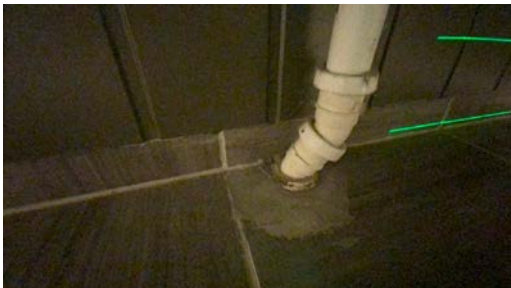
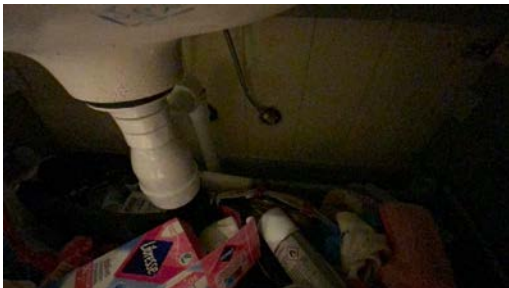
Våtrom > Underetasje > Bad > Sluk, membran og tettesjikt  
Vurdering av avvik:  
• Det er påvist tegn på utettheter på våtrommet.  
• Mer enn halvparten av forventet brukstid er passert på membranløsningen.  
• Mer enn halvparten av forventet brukstid er passert på slukløsningen.  
Levetid | Smøremembran over 15 år - "Mer enn halvparten av forventet brukstid er oppbrukt" = TG 2  
Dety er ikke synlig membran rundt rør som kommer opp av gulv eller i overgang gjennom vegg.

En utett membran kan føre til vanninntrenging i bygningskonstruksjonen, noe som kan forårsake omfattende skader på gulv, vegger og underliggende strukturer. Det er avgjørende at det dusjes i kabinett med tanke på usikkerhet rundt membran og utførelsen av denne.

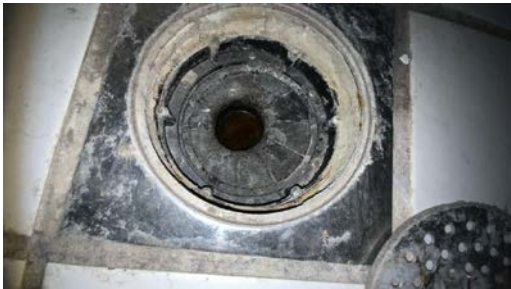
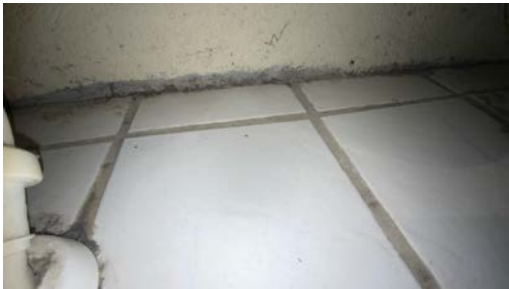
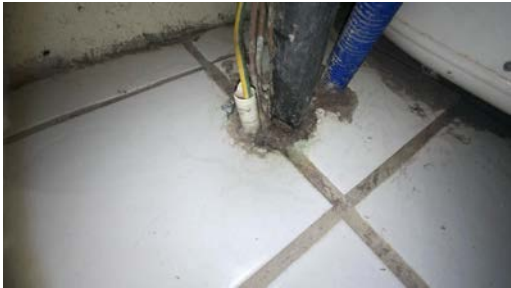
Våtrom > Underetasje > Vaskerom > Sluk, membran og tettesjikt  
Vurdering av avvik:  
• Det er ikke membran/tettesjikt på våtrommet.

Med tanke på manglende membran er ikke dette tilfredsstillende tett ut fra dagens krav og vurdering av våtrom. Fuktskader oppstår ved en større fuktbelastning av konstruksjonene på vegger og gulv når det ikke er etablert membran.

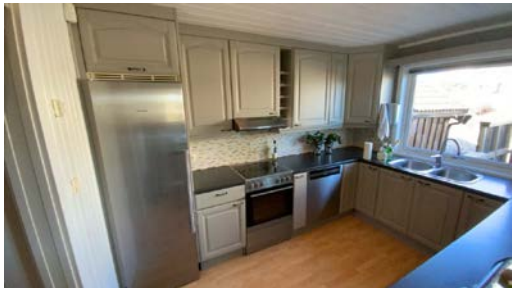
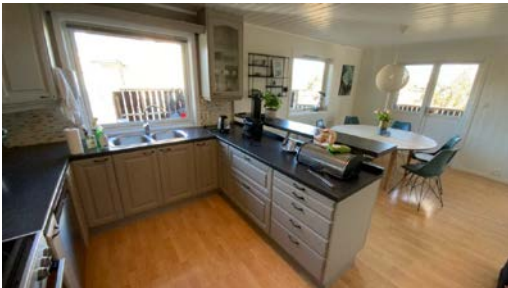
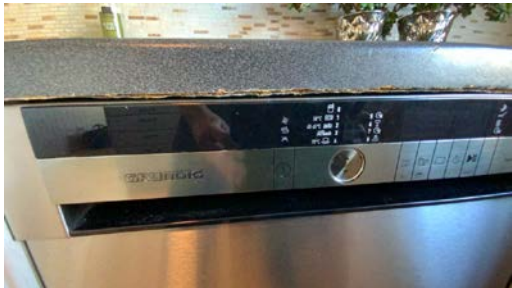
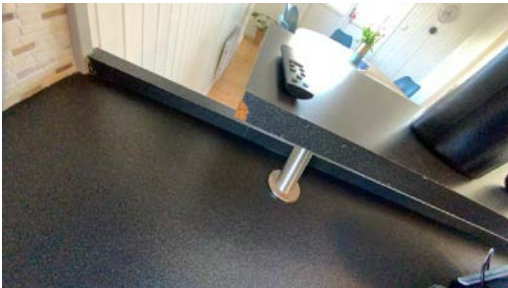
Kjøkken > 1. Etasje > Kjøkken > Overflater og innredning  
Vurdering av avvik:  
• Det er påvist skader på overflater/kjøkkeninnredning utover normal slitasjegrad.  
Synlig slitasje og stedvis skade på benkeplate.

- Påviste skader må utbedres.

Sdet benkeplate må byttes eller foretas lokal utbedring av lamineringen.

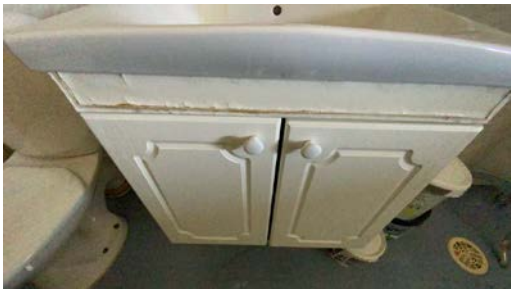
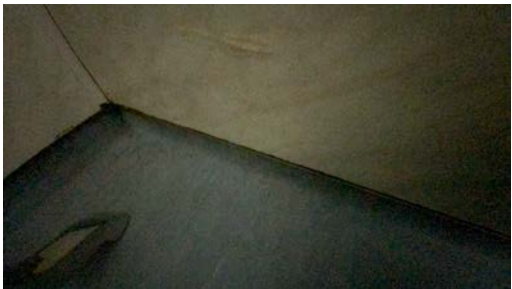
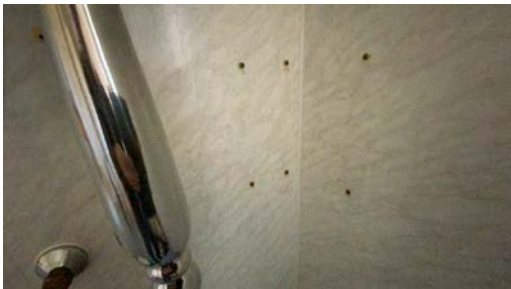
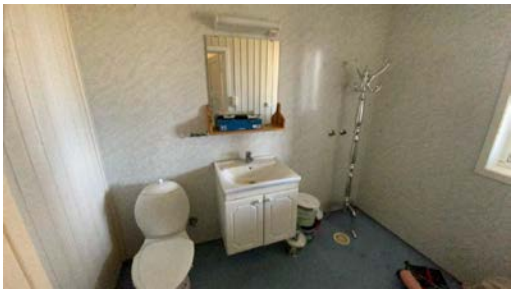
Spesialrom > Underetasje > Toalettrom > Overflater og konstruksjon  
Vurdering av avvik:  
• Det er påvist skader på innredning.  
• Det er avvik:  
Det er synlige hull i plater i tidligere dusjsone og svelling i nedre kant av plater, noe som tyder på fuktskade. Det er større svelleskader å innredning til servant.

Rommet fungerer som toalettrom. Det er større skade på innredning som bør byttes. Dette rommet er ikke vurdert ut fra en våtromstandard, da det ikke er etablert badekar eller dusj. Ved innstallering av badekar eller dusj vil det være våtrom kriterier for vurdering av rommet.

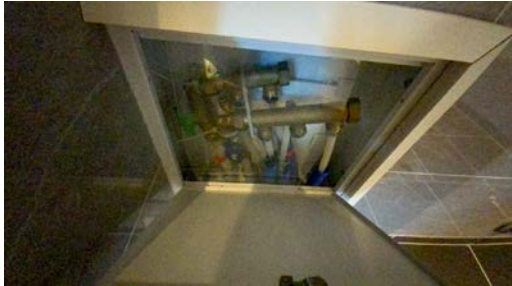
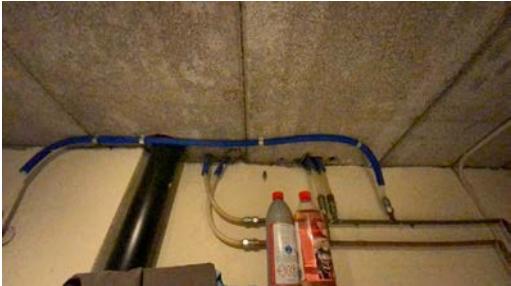
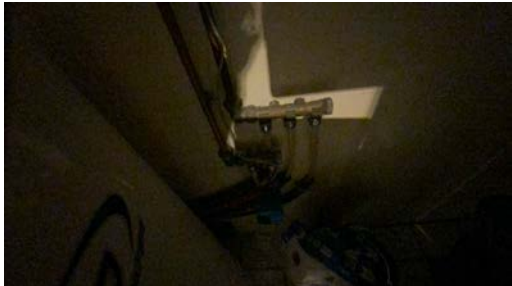
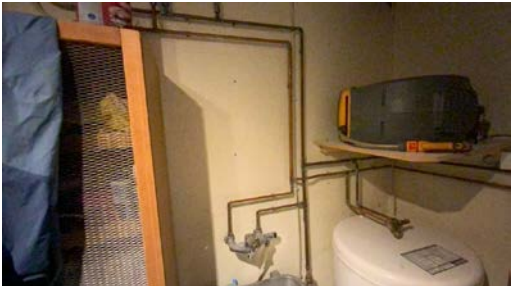
Tekniske installasjoner > Vannledninger  
Vurdering av avvik:  
• Det er påvist at eventuelt lekkasjevann fra rør i rør system ikke ledes til sluk eller annen kompenserende løsning.  
Vannledninger er ført til vaskerom med sluk.

- Det bør foretas tiltak på anlegget som sikrer bedre løsning på eventuelt lekkasjevann fra rør i rør system.

Da det ikke er membran på rommet anbefales det at rommet oppgraderes og etableres eget tett rørskap med kontrollert avrenning til avløp/sluk uten at tilstøtende konstruksjoner blir fuktbelastet med vann.

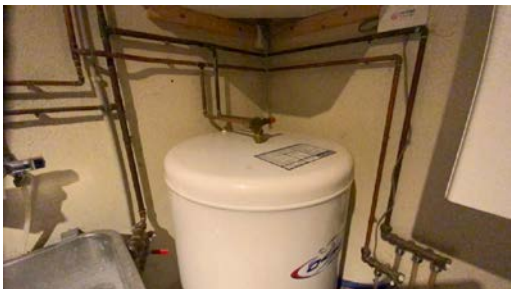
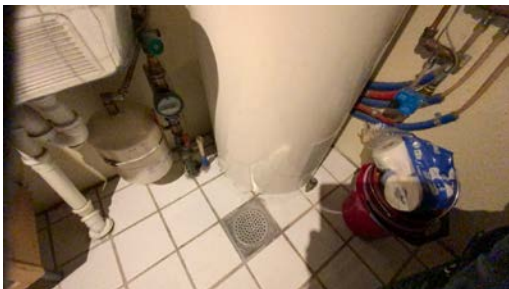
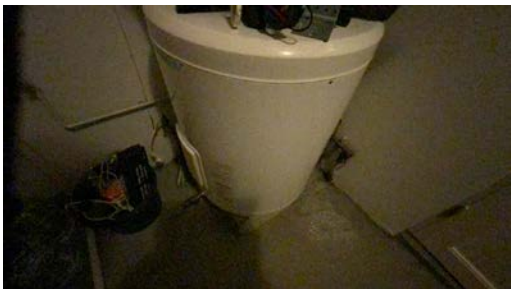
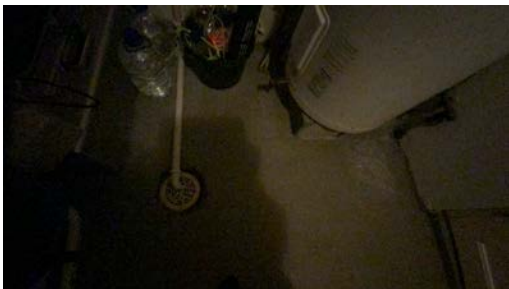
Tekniske installasjoner > Varmtvannstank  
Vurdering av avvik:  
• Det er ikke påvist tilfredsstillende el-tilkobling av varmtvannstank iht. gjeldende forskrift.  
• Det er påvist at varmtvannstank er over 20 år  
Det er ikke påvist tilfredsstillende el-tilkobling av varmtvannstank ut fra kravet til dagens NS 3600 og derav gjeldende forskrift fra 2017.

Gjeldende forskrift er etter dagens krav og Norsk standard 3600. Tanke på brannsikkerhet og varmegang i elektrisk kobling.

- Det er ikke behov for utbedringstiltak siden tanken fungerer i dag, men ut ifra alder kan skader plutselig oppstå på eldre tanker.
- Det bør etableres tilfredsstillende el-tilkobling etter gjeldende forskrift.

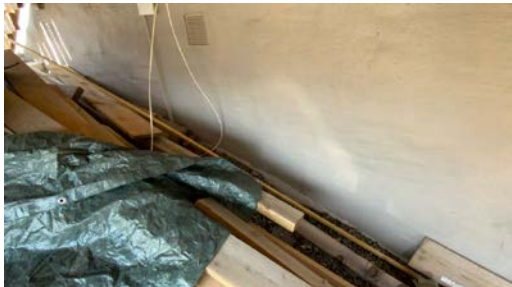
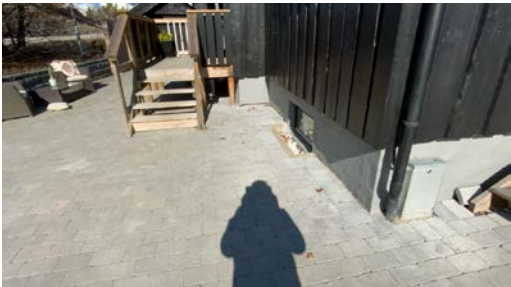
Tomteforhold > Fuktsikring og drenering  
Punktet må sees i sammenheng 'Rom under terreng'  
Vurdering av avvik:  
• Utvendig tetting/fuktsikring av grunnmuren er avsluttet under utvendig terreng.  
Deler av fuktsikringen/grunnmursplaten er under terreng.

Utbedre grunnmursplasten med klemlist og få denne over terreng. Ved utette overganger av grunnmursplast er det ekstra belastning med fukt mot grunnmuren og kan gi fukt i mur innvendig.

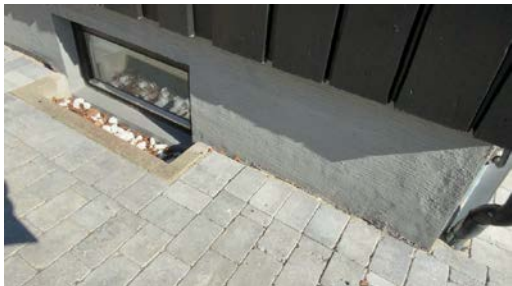
## TG 2 Grunnmur og fundamenter

Tomteforhold > Grunnmur og fundamenter  
Vurdering av avvik:  
• Det er avvik:  
Det er synlig riss i puss innvendig i bod. Det er ikke synlig riss i samme området utvendig .

Riss vurderes å ikke være gjennomgående og derav ingen konsekvens for nevnte avvik.

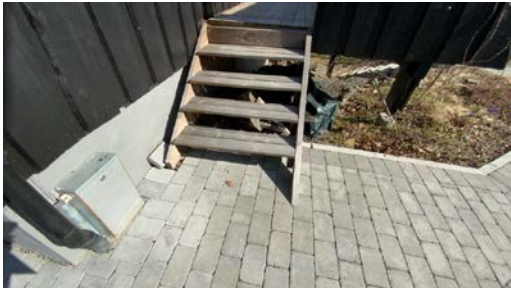
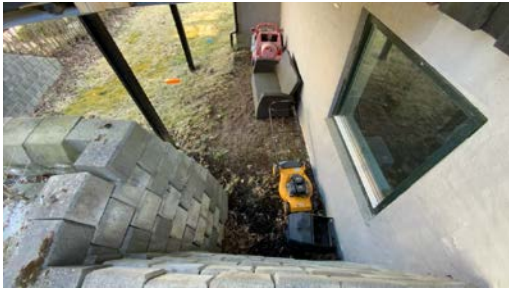
## TG 2 Terrengforhold

Tomteforhold > Terrengforhold  
Vurdering av avvik:  
• Det er påvist dårlig fall eller flatt terreng inn mot grunnmur og dermed muligheter for større vannansamlinger.  
Det kan forekomme at vann ikke renner tilfredsstillende bort fra boligen ved flate tomter. Et fall på minimum 1:15 i en bredde av minst en meter rundt huset anbefales. Det vil si at terrenget skal ligge minst 7 cm lavere én meter ut fra huset enn inne ved grunnmuren.

Det bør foretas justeringer der tomt heller mot huset for å unngå unødig fuktbelastning mot grunnmur og kjeller.

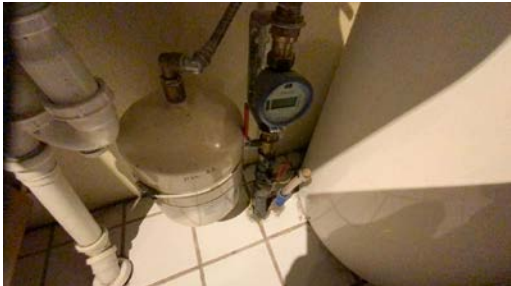
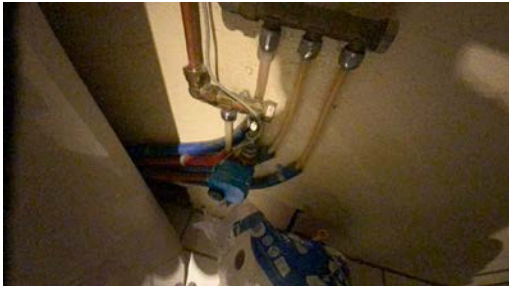
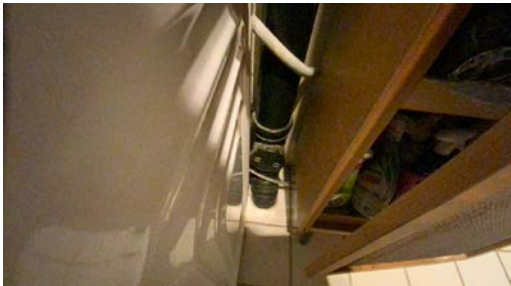
### TG 2 Utvendige vann- og avløpsledninger

Tomteforhold > Utvendige vann- og avløpsledninger  
Vurdering av avvik:  
• Mer enn halvparten av forventet brukstid er passert på utvendige avløpsledninger.  
• Mer enn halvparten av forventet brukstid er passert på utvendige vannledninger.  
PE-rør plastrør - Dominerende rørmateriale fra ca.

Det tas spesifikk forbehold om tilstand av vann og avløpsrør som beskrevet, da disse er skjult under boligen. Alder er derfor en indikasjon om tilstanden på rørene.

- Det er ikke behov for utbedringstiltak siden anlegget fungerer i dag, men ut ifra alder kan skader plutselig oppstå på eldre anlegg.
