Solørvegen 629, 2264 GRINDER

# Tilstandsrapport

# gnr. 24, bnr. 57

Befaringsdato: 01.01.2025

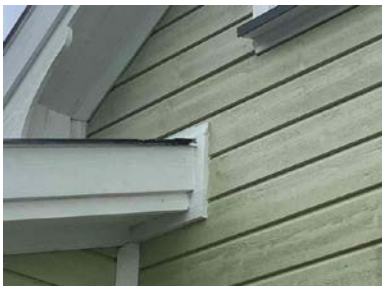
Takrenner, nedløp og beslag av metall. Overgangsbeslag på pipe.  
Belistning og ikke innfelt beslag i overgang tak over entre og opprinnelig del.  
Hovedsakelig dekket av snø på befaring.

Avslutning med belistning og ikke innfelt beslag.

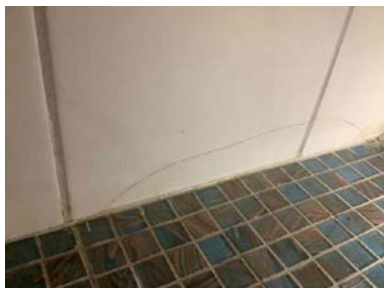
Det ble på befaring i 2022 observert riss/sprekk i to stk. veggfliser i dusjsonen. Som en estetisk utbedring er det i etterkant limt på sto stk. sokkelfliser utenpå de skadede flisene. Det er opplyst benyttet primer for vedheft. Dette ble utført av tidligere eier.

Sprekk i to veggfliser i dusj. Det er limt to stk. sokkelfliser utenpå fliser på denne vegg.

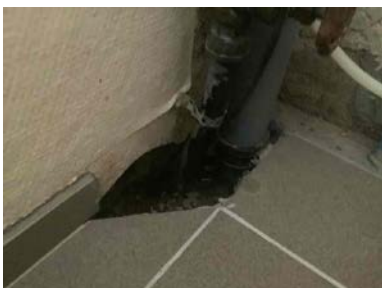
- Det er påvist at høydeforskjell fra topp slukrist til gulv/synlig topp membran ved dørterskel er mindre enn 25 mm.
- Det er påvist avvik i fallforhold til sluk i forhold til krav i forskrift på byggetidspunktet.

Åpning i gulv ved gjennomføring.
