Lunderstubben 5, 1960 LØKEN

**Meget pen enebolig med  
dobbelgarasje, flott hage og fine  
uteplasser. 2 bad og 2 stuer.  
Usjenert – med grense til skogen.**

Befaringsdato: 10.03.2026

Rapportdato: 12.03.2026

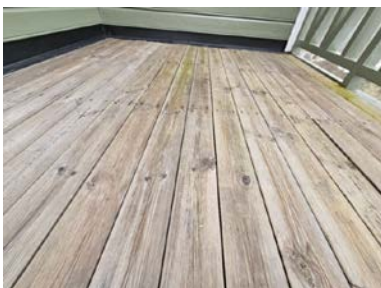
- Mer enn halvparten av forventet brukstid er passert på tettesjikt/membran.
- Det er avvik:

Spaltegulvet på balkong er fuktbelastet og oppsprukket, det er også påbegynnende råteskader i enkelte stolper til rekkverk.

Spaltegulv på balkong.

Spaltegulvet bør skiftes ut for å forhindre videre fuktskader og forringelse av konstruksjonen.

Vedlikehold eller utskifting av rekkverksstolper med påbegynnende råteskader bør gjennomføres for å ivareta sikkerheten.

Det anbefales å bytte tettesjikt samtidig som spaltegulvet byttes, for å redusere risikoen for vanninntrengning og skader på underliggende konstruksjoner.
