Toreidveien 115, 1925 BLAKER

**Romslig familiebolig med 2 stuer,  
2 bad, 4 soverom og fantastisk  
uteplass på hele 14 247 m<sup>2</sup> -  
ideell for familien!**

Velkommen .....	2
Plantegning .....	11
Om eiendommen .....	26
Tilstandsrapport .....	44
Egenerklæring .....	81
Energiattest .....	84
Nabolagsprofil .....	90
Forbrukerinformasjon .....	98
Budskjema .....	99

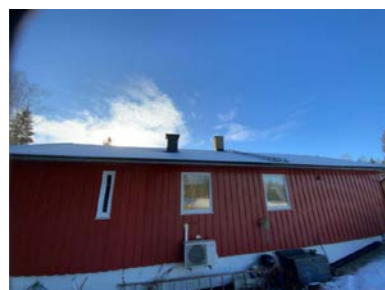
- Det er påvist skader eller avvik på selve taktekkingen.
- Mer enn halvparten av forventet brukstid er passert på taktekkingen.
- Mer enn halvparten av forventet brukstid er passert på undertak.
- Taktekking er snødekt, alder eller materiale er ukjent og derfor ikke nærmere vurdert.

Taket er dekt med is befaringsdagen. Det er tydelig fukt i undertaket på loftet, som må ses i sammenheng med taktekkingen.

Taktekkingen har ikke tiltenkt funksjon ut fra observasjoner som er gjort på kaldloft. Tekking og undertak med god lufting må utbedres for å unngå kondens og fuktskader.

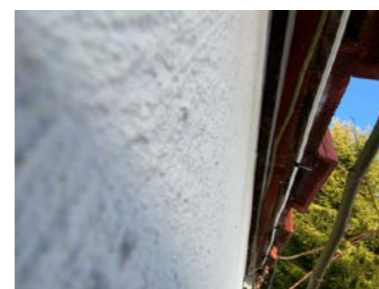
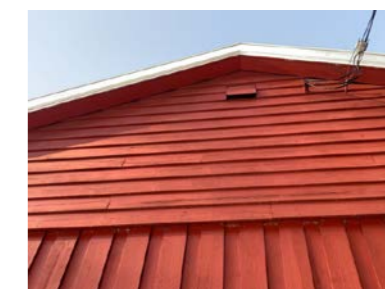
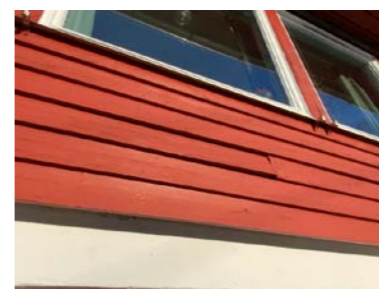
værslitt/oppsprukket trevirke/trepaneler må skiftes for at fasaden skal ha en tiltenkt klimabeskyttelse for yttervegger og unngå fukt og vindbelastning. Etablere bedre lufting bak trekledning for å unngå kondens og fuktskader over tid. Det er kun tatt stikkprøver og spesifikt forbehold om at det kan finnes mer skade bak og rundt området enn beskrevet i rapporten. Det opplyses at det er etterisolert fra innsiden i rom som er over terranget i underetasjen som soverom og stue. Det gjøres oppmerksom på at lufttetthet og isolasjonsevnen ikke er opp mot dagens krav.

- Konstruksjonene må sikres mot råte, sopp og skadedyr.

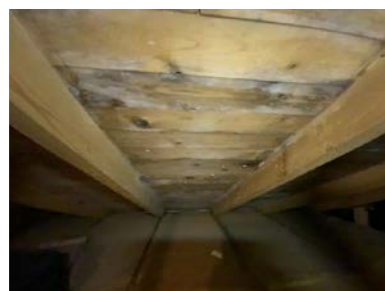
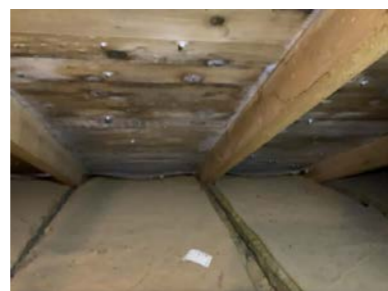
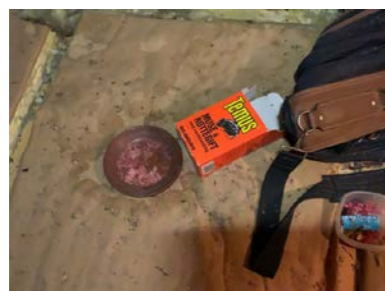
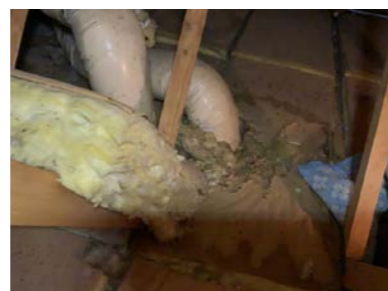
- Det er begrenset/dårlig ventilering av takkonstruksjonen.
- Det er påvist fukt-/råteskader i takkonstruksjonen.
- Det er registrert symptom på aktivitet fra skadedyr

Det er synlig fukt i nedre del av undertak ut mot raft. Det er også synlig rim og muggsopp i disse områdene. Noe som tyder på utetthet i diffusjonssperre og dårlig lufting ut mot raft/takutstikk. Det er synlig avføring fra mus og at det er lagt ut musegift på loftet.

- Konstruksjonene må sikres mot råte, sopp og skadedyr.
- Lufting/ventilering bør forbedres.

Det gjøres oppmerksom på at det er viktig at det er god lufting i konstruksjonen og derfor anbefales det ytterligere noe mer luftespalte ut mot raft der det er delvis tett for å unngå kondens og fuktskader i konstruksjonen. Musesperre på eldre konstruksjoner må etableres med netting eller lignende for å unngå mus på loft. Se øvrig takteking

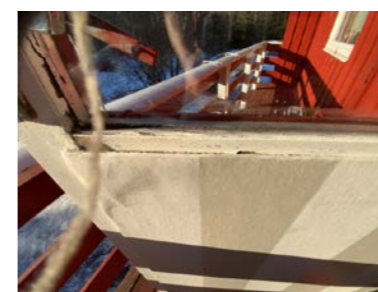
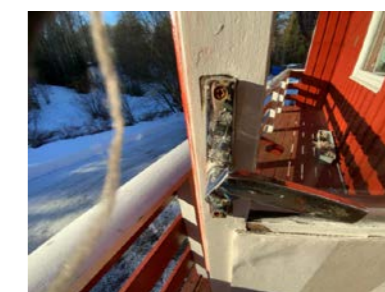
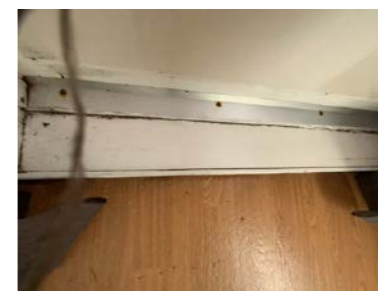
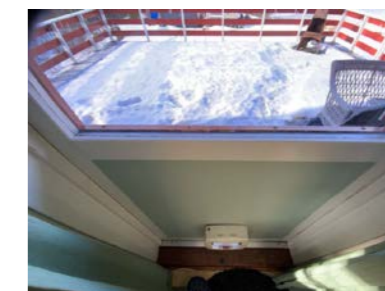
- Det er påvist dører med punkterte eller sprukne glassruter.
- Det er påvist dører som er vanskelig å åpne eller lukke.
- Karmene i dører er værslitte utvendig og det er sprekker i trevirket.

Dør har tiltenkt funksjon, men dårlig isolasjonsevne og større slitasjeskader på deler av døren og dørlås. Dør må regnes med å skiftes ut over tid.

- Dører med punkterte/sprukne glass må påregnes skiftes ut, enten hele døren eller kun selve glassene.
- Det må påregnes noe vedlikehold og at enkelte dører må skiftes ut.

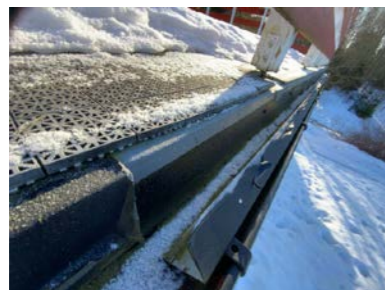
Beslag har løssnet som beskytter membran i enden ved takrenne

Etablere beslag for faglig utførelse for å beskytte endeskjøter av papp tekkingen. Dette for å unngå at slagregn og snø som smelter danner fukt ned i garasjen og yttervegg. Det var ingen tydelig tegn til fukt inne i garasjen befaringsdagen.

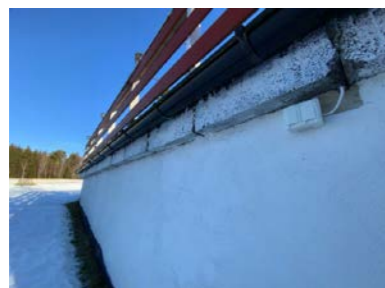
Noe slitasje av rekkverk.

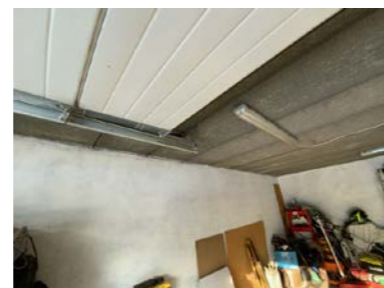
Lecaplank bør pusse og beskyttes mot fukt.

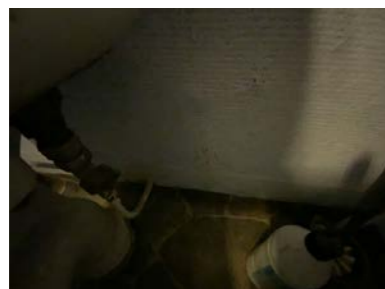
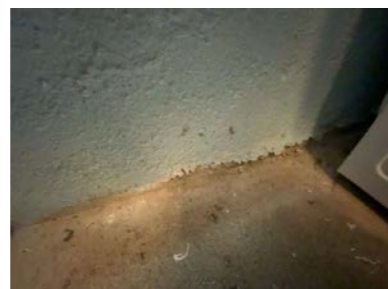
Det er fritt eksponert mur i yttervegger som ligger under terreng. Det er stedvis noe saltutslag med høyere fuktverdier ved søk på disse veggene. Det er ingen konsekvens for store skader på disse stedene da vegger ikke er dekket til med utforet vegger eller annet. Det er en god løsning at det er fritt eksponerte vegger, slik at konstruksjonen får puste. Konstruksjonen fungerer med dagens bruk og løsning og god ventilering av rom. Det anbefales ikke oppforet tregulv, da det kan være fukt skjult inne i oppforet gulv. Dette anbefales å fjernes. Se øvrig drenering.

- Det påviste fuktnivå gir grunn til å overvåke konstruksjonen jevnlig for å se utvikling over tid, og eventuelt foreta tiltak for å unngå fuktskader.

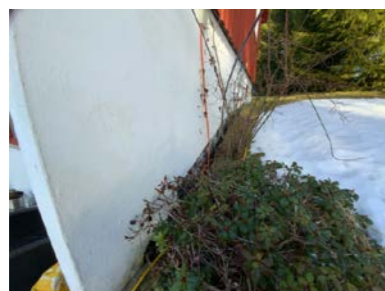
Det er eldre utvendig fuktsikring. Dette kan over tid føre tilgrodd drenslemme kombinert med kapillært oppsug. Dreneringsrør kan være sprekt eller tett med tanke på alder. Det er ingen umiddelbar konsekvens ut fra dagens bruk av kjeller, men re-drenering må regnes med over tid.

- Det må foretas nærmere undersøkelser, det kan ikke utelukkes behov for tiltak.
- Overvåk tilstanden jevnlig. For å få tilstandsgrad 0 eller 1 må dreneringen skiftes ut, men tidspunktet for når dette er nødvendig er vanskelig å si noe om. Bruken av underetg/kjeller vil og være avgjørende.

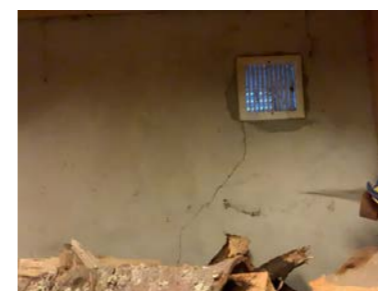
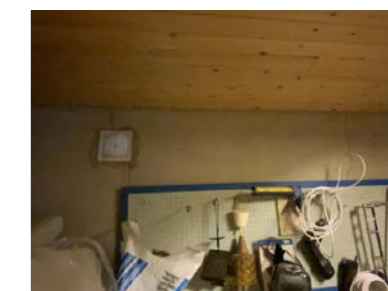
For å undersøke om sprekker er i bevegelse eller stabile må disse pusse og se om dette sprekker opp igjen. Hvis det oppdages bevegelse må det foretas nærmere undersøkelser om det er for stort jordpress eller setninger og utføres tiltak for stabilisering av grunnmuren.

- Lokal utbedring må utføres.

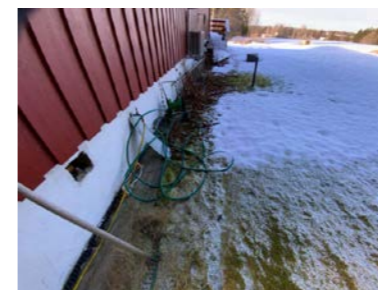
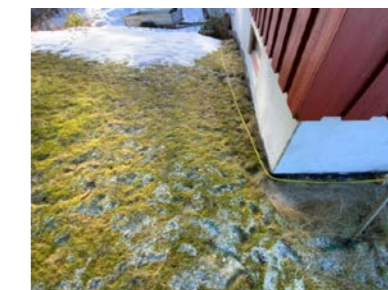
Det bør foretas justeringer der tomt heller mot huset for å unngå unødig fuktbelastning mot grunnmur.

- Det bør foretas terrengjusteringer.
