Trondheimsvegen - Kløfta 49, 2040 KLØFTA

**Innholdsrik enebolig over 4 etasjer  
med attraktiv beliggenhet på  
Kløfta | 2 innganger | Kort vei til alt

# Tilstandsrapport

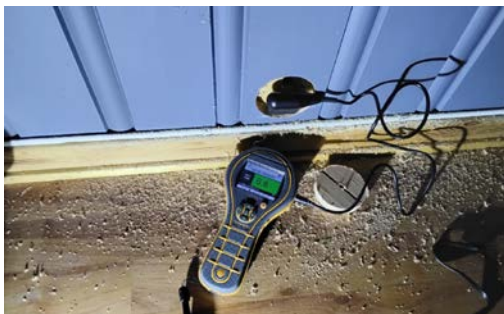
- Det påviste fuktnivå gir grunn til å overvåke konstruksjonen jevnlig for å se utvikling over tid, og eventuelt foreta tiltak for å unngå fuktskader.

Fuktsøk i påforet vegg i kjeller

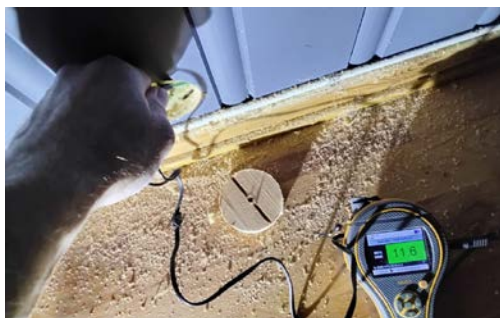
Fuktsøk i påforet vegg i kjeller

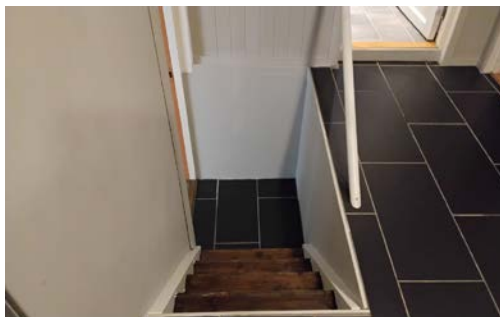
Trapp ned i Uetasje

Avvik: • Det er ikke montert rekkverk.

- Håndløper bør monteres, men det var ikke krav på byggetidspunktet.

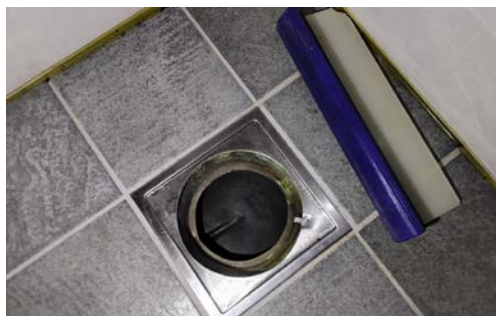
Mer enn halvparten av forventet brukstid er passert på både sluk og membran, noe som medfører økt risiko for lekkasjer og fuktskader i konstruksjonen. Manglende dokumentasjon gir usikkerhet om utførelsen, og det kan være nødvendig med utskifting eller utbedring for å redusere risikoen for følgeskader.

Plast sluk i dusjen

Det bør innhentes dokumentasjon på utført membran, og det anbefales å gjennomføre nærmere undersøkelser for å avklare membranens tilstand og utførelse.

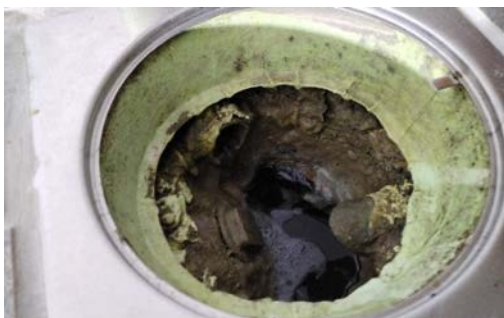
Støpejernsluk under innredning

Konsekvensen av manglende dokumentasjon og utilgjengelig sluk er økt risiko for skjulte lekkasjer og fuktskader i konstruksjonen, noe som kan medføre omfattende reparasjonsbehov.

Det bør fremskaffes dokumentasjon på utført membran og slukløsning, samt gjennomføres nærmere undersøkelser for å avklare tilstanden.
