Markveien 3B, 3221 SANDEFJORD

**Superkoselig enebolig med hage, rolig gate og sentral beliggenhet. 3 sov, stor parkering på egen tomt, gode solforhold.**

**Salgsoppgavedato**

# Tilstandsrapport

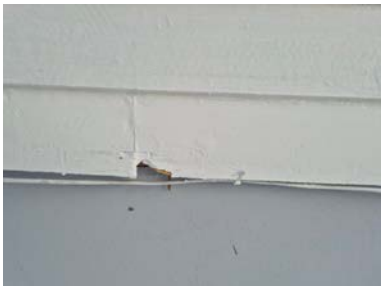
Det er ingen eller liten lufting i nedre kant av kledning mot grunnmur. Det er påvist spredte råteskader i bordkledningen. Det er påvist råte i bunn av enkelte kledningsbord, samt manglende lufting i nedre kant av kledning mot grunnmur.

Råte i bunn av kledningsbord.

Råteskadet kledningsbord bør skiftes ut.

Manglende vedlikehold og oppgradering kan medføre fukt i underliggende/bakenforliggende konstruksjon.

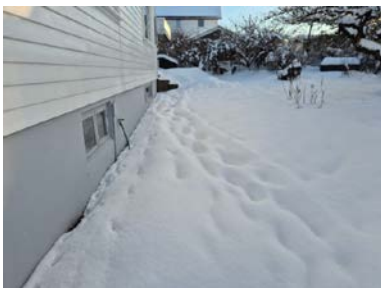
Uten tilstrekkelig fall bort fra grunnmur kan vann samle seg nær grunnmuren og føre til fuktinntrengning.

Snødekket terreng.

Ideelt bør det være fall på 1:50 på 3 meter ut fra bygning.
