Østfjellveien 571, 2440 ENGERDAL

**Flott og innholdsrik familiehytte  
med garasje. Solrik terrasse med  
majestetisk utsikt mot Sølen.  
Fantastisk terreng!**

**Salgsobjekt:** Hytte  
**Eierform:** Eiet  
**Byggeår:** 2015  
**BRA-i/BRA Total** 119/153 kvm  
**Tomtstr.:** 1004.5 m<sup>2</sup>  
**Gnr./bnr.** Gnr. 14, bnr. 422  
**Oppdragsnr.:** 1211240393

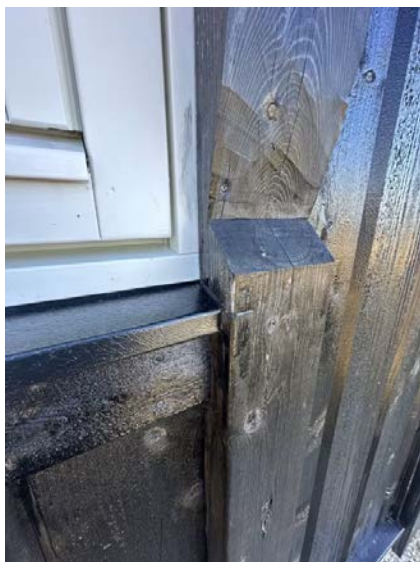
## 6.4 Vinduer og dører

Liten/ingen avstand mellom trepanel og beslag, fare for fuktopptrekk.

| Beskrivelse | |
|---|---|
| Det er påvist avvik ved omramming. Liten/ingen avstand mellom trepanel og beslag, fare for fuktopptrekk. | |

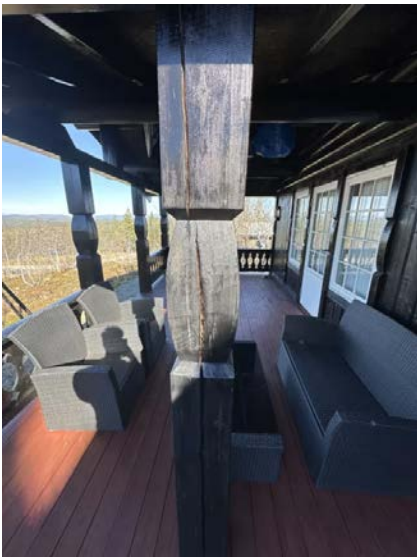
## 6.7 Takkonstruksjon

Det registreres stedvis sprekker i tresøyler som understøtter takkonstruksjon ved terrasse.

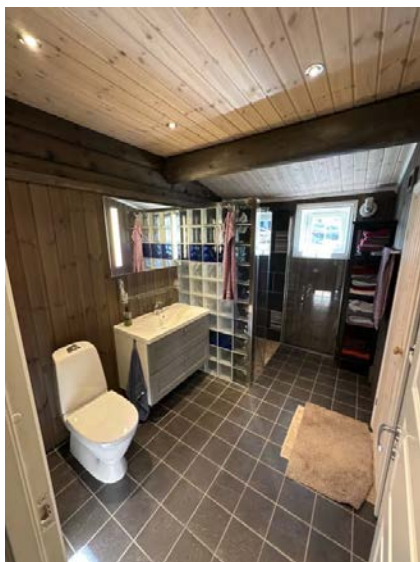
Er det påvist feil utførelse, feil materialvalg, eller skader i tettesjikt med fare for fuktskade? Ja

Viser installasjoner på bad.

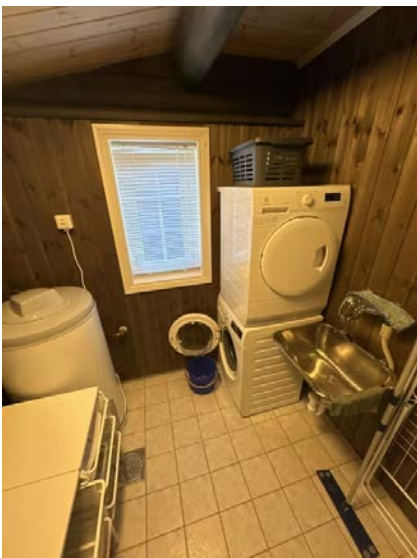
Viser installasjoner på vaskerom.
