Ryveien 93, 7375 RØROS

Innholdsrik og moderne hytte fra 2019 med sentral og attraktiv beliggenhet. Stor tomt på ca. 1,5 mål.

Befaringsdato: 15.04.2026

Tilstandsrapport

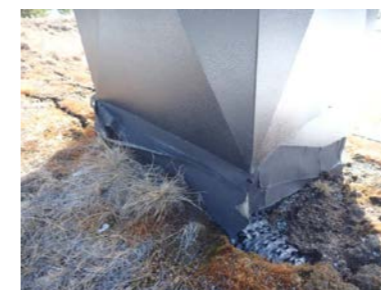
Bilde av tettebånd ved pipe.

- Løsningen rundt pipa må utbedres for å lukke avviket. Det er vanskelig å påvise om det er tilstrekkelig tett innenfor tettebåndet. Konsekvensen ved avviket er at nedbør kan komme inn bak overflatematerialet og at det kan bli skjulte skader i konstruksjonen.
- Det må påregnes vedlikehold av torvlaget. Noe innfylling bør foretas enkelte steder, da det registreres å være tynt/bortblåst torvlag eksempelvis ved pipa.

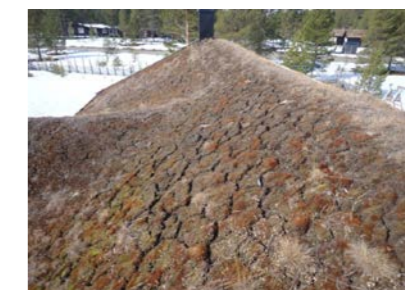
Bildet av torv med vedlikeholdsbehov.

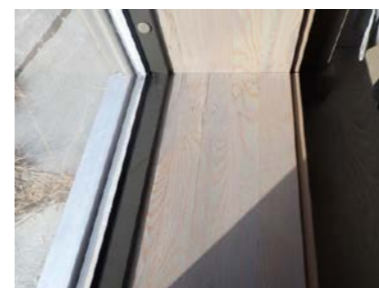
-Enkelte av utforingene i bunn av vinduer innvendig har sprekker utover det som er normalt med tanke på alder. Årsaken kan være fuktig luft som har blitt stående stille i åpningene. Utstrakt bruk av gardiner og begrenset ventilasjon kan være årsaken. Konsekvens/tiltak: -For å lukke avviket må sprukkede utforinger utbedres. En løsning kan være sparkling og maling slik at de får bedre motstand mot fukt.

Sprekker i utforing.

- Tiltak:
-For å lukke avviket må sprukkede utforinger utbedres. En løsning kan være sparkling og maling slik at de får bedre motstand mot fukt.

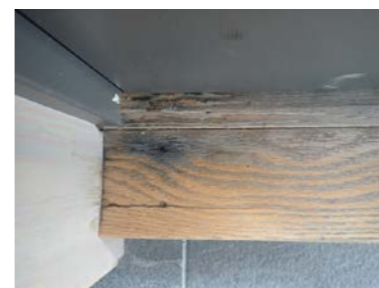
Dørterskel/bunnforing.

- Tiltak:
-For å lukke avviket må terskel og foring utbedres. Kroken i dørbladet må fjernes og tettes. Dørbladet er av mdf/komposittmateriale, slik at eventuell fukt som kommer inn ved kroken kan skade dørbladet.
-Det må foretas utbedring rundt dørhåndtaket for å lukke avviket.

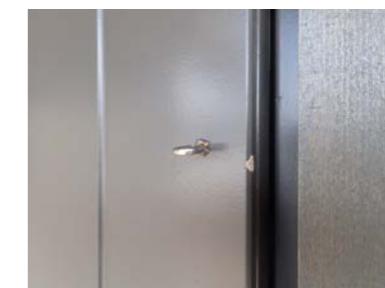
Krok i dørbladet.

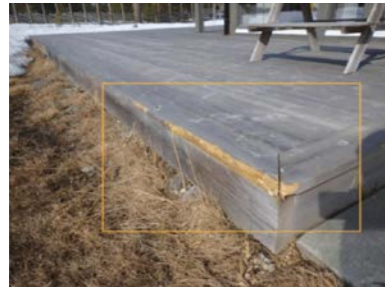
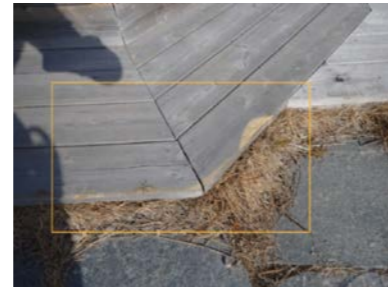
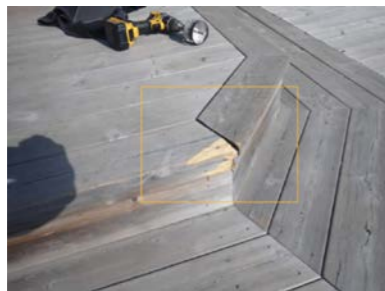
Balkonger, terrasser og rom under balkonger -Det er registrert noen kantbord mot sør som har skader/slitasje. Dette er opplyst å komme av brøyteskjær som har skrapet borti. Konsekvens/tiltak: -Deler med skader må skiftes/utbedres tilfredsstillende for å lukke avviket. Lokale tiltak vurderes å være tilstrekkelig. Ingen vesentlig risiko ved disse skadene.

-Deler med skader må skiftes/utbedres tilfredsstillende for å lukke avviket. Lokale tiltak vurderes å være tilstrekkelig. Ingen vesentlig risiko ved disse skadene.

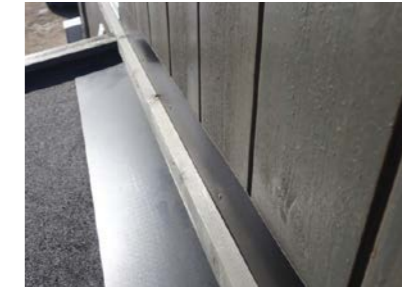
Konsekvensen ved avviket er at nedbørsvann trekker inn mellom kledning og beslaget, og kan føre til skjulte skader.

Bilde av beslagets utførelse mot kledning.

- Beslaget må utføres på fagmessig vis, ved å skjære til kledningen og at det tettes tilfredsstillende mot vindspærren. Konsekvensen ved avviket er at nedbørsvann trekker inn mellom kledning og beslaget, og kan føre til skjulte skader.
- Det anbefales å etablere takrenner, nedløpsrør og raftbeslag. Avviket kan føre til økt fuktbelastning på takfot og yttervegger, siden takvannet vil ledes ukontrollert fra taket.

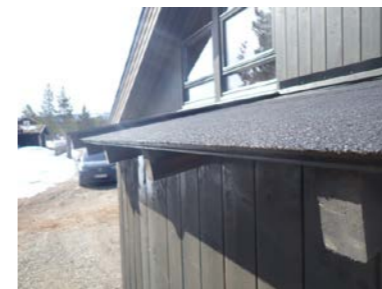
Det er ikke etablert renner/nedløp/beslag ved takfot.

-Det anbefales å etablere takrenner, nedløpsrør og raftbeslag. Avviket kan føre til økt fuktbelastning på takfot og yttervegger, siden takvannet vil ledes ukontrollert fra taket.

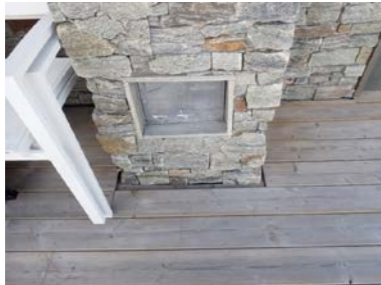
Bilde av sotluke.

-I dag er det krav om at plate skal være etablert under sotluker/feieluker. Ubrennbar plate på gulv under sotluke må etableres for å lukke avviket. Denne skal strekke 300 mm i horisontal avstand ut foran sotluka (målt fra luke). Formålet med platen er glør fra aske ved tømning av sot.

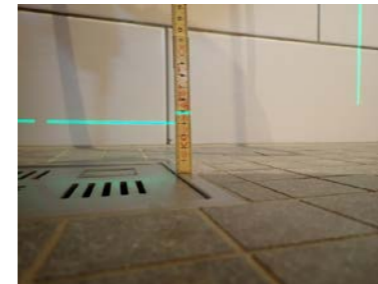
Det er påvist avvik i krav til høydeforskjell/fall-løsning på våtrommet. -Det vurderes svakt fall til sluk ut iht. referansenivået 1:50.

Referansenivå laser til topp tettesjikt under flis ved dør = 50 mm.

-Gjeldende forskrifter setter krav til at gulvet avgrenses av en oppkant med vanntett sjikt på minst 25 mm over det ferdige gulvet på alle ytterkanter, unntatt mot døråpning der oppkanten må være minst 15 mm over det ferdige gulvet, i kombinasjon med at høydeforskjellen fra topp tettesjikt til topp sluk skal være minimum 25 mm. Dette gjelder i våtrom med flate gulv utenfor dusjsonen. Avviket i fallforhold/høydeforskjell til sluk kan potensielt øke risikoen for vannansamling i enkelte områder av rommet, og det gjøres oppmerksom på at det medfører en risiko for at vann kan gå mot dør ved en større lekkasje i rommet. Sørg for god tetting ved dørterskel, lister og foringer. Dette erstatter ikke en tilfredsstillende utførelse etter dagens forskrifter, men det bedrer sikkerheten mot lekkasjevann. Det gjøres oppmerksom på at lekkasjevann kan renne i limlaget under fliser. Overflater bør observeres jevnlig.

-Vannstopperen danner sperre mot sluk, og anbefales fjernet. Materialet denne er laget av egner seg ikke for bruk i våtrom. Det skal være tilgang til sluk for eventuelt lekkasjevann fra utenfor dusjsonen.

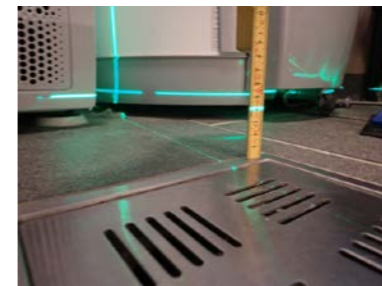
Det er påvist avvik i krav til høydeforskjell/fall-løsning på våtrommet. -Det er flatt gulv uten fall mot sluk, men har ikke motfall. Høydeforskjell fra toppen av sluket til toppen av membranen ved dørterskelen mellom bad og gang er målt til rundt samme høyde. Det er ukjent utførelse av tettesjikt bak dørkarmen mellom vaskerommet og badet, da gulvet er lagt uten overgang gjennom åpningen. Konsekvens/tiltak: -Undersøk tettingen bak dørkarmen mellom rommene nærmere. Avviket i fallforhold/høydeforskjell til sluk kan potensielt øke risikoen for vannansamling i enkelte områder av rommet, og det gjøres oppmerksom på at det medfølger en risiko for at vann kan gå mot dør og ut i badet ved en lekkasje i rommet. Sørg for god tetting ved dørterskel, lister og foringer. Dette erstatter ikke en tilfredsstillende utførelse etter dagens forskrifter, men det bedrer sikkerheten mot lekkasjevann. Det gjøres oppmerksom på at lekkasjevann kan renne i limlaget under fliser. Overflater bør observeres jevnlig.

Referansenivå ved døråpning mellom rommene = 40 mm.

-Undersøk tettingen bak dørkarmen mellom rommene nærmere. Avviket i fallforhold/høydeforskjell til sluk kan potensielt øke risikoen for vannansamling i enkelte områder av rommet, og det gjøres oppmerksom på at det medfører en risiko for at vann kan gå mot dør og ut i badet ved en lekkasje i rommet. Sørg for god tetting ved dørterskel, lister og foringer. Dette erstatter ikke en tilfredsstillende utførelse etter dagens forskrifter, men det bedrer sikkerheten mot lekkasjevann. Det gjøres oppmerksom på at lekkasjevann kan renne i limlaget under fliser. Overflater bør observeres jevnlig.

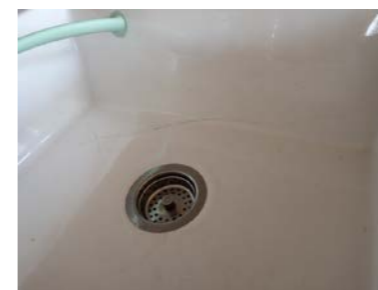
-Oppvaskkummen har sprekker/skader. Konsekvens/tiltak: -Oppvaskkummen må skiftes. En kan risikere at slike sprekker utvikler seg og at det blir lekkasjer inne i oppvaskbenken.

Sprekker i oppvaskkum.

-Oppvaskkummen må skiftes. En kan risikere at slike sprekker utvikler seg og at det blir lekkasjer inne i oppvaskbenken.
