Smørblomstveien 16, 1890 RAKKESTAD

Tilstandsrapport

Befaringsdato: 03.12.2024

Rapportdato: 19.02.2025

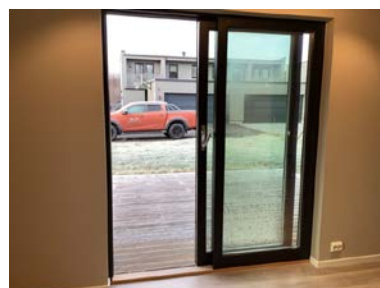
Vurdering av avvik:

- Det er avvik:

- Tiltak:

Det må gjøres tiltak for å lukke avviket.

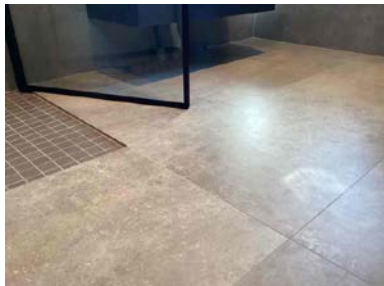
ANDRE ETASJE > BAD

TG 2 Sluk, membran og tettesjikt

- Innhent dokumentasjon, om mulig.

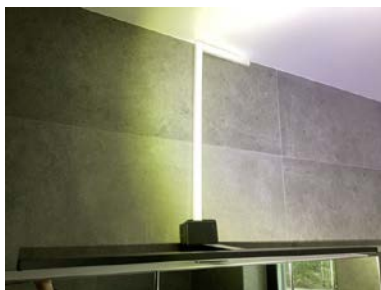
Det er avvik mellom kursfortegnelse og kurser. Koblingsboks på bad i andre etasje er løs.

Koblingsboks er løs.
