Smørblomstveien 16, 1890 RAKKESTAD

**Delikat og moderne halvpart av
tomannsbolig. Populært
boligområde. Stor garasje.
Velkommen!**

Tilstandsrapport

Befaringsdato: 03.12.2024

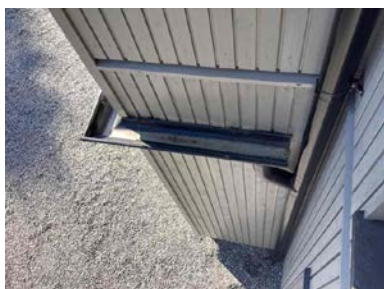
Nedløp og beslag

Takrenner og nedløpsrør av stål.

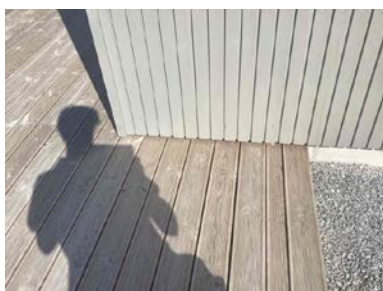
Veggkonstruksjon

Veggene har bindingsverkskonstruksjon fra byggeår og fasade/kledning har stående bordkledning.

- Det er avvik:

Lokal utbedring.

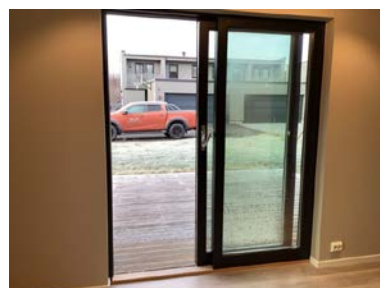
Vurdering av avvik:

- Det er avvik:

- Tiltak:

Det må gjøres tiltak for å lukke avviket.

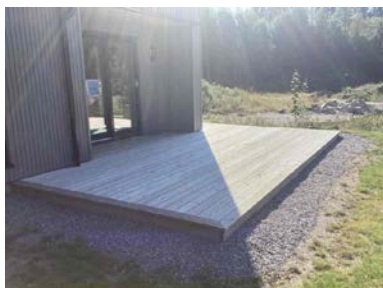
TG 1 Utvendig terrasse med utgang fra stue.

Terrasse med impregneret trevirke.

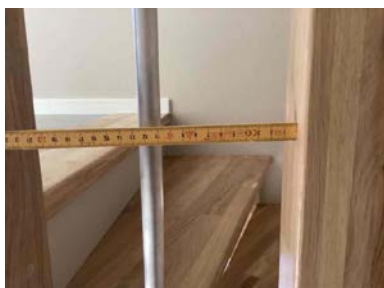
- Åpninger er såpass store at det ut ifra sikkerhetsmessige forhold anbefales å lage mindre åpninger.

Dersom trappen skal tilfredsstille dagens krav må det utføres tiltak.

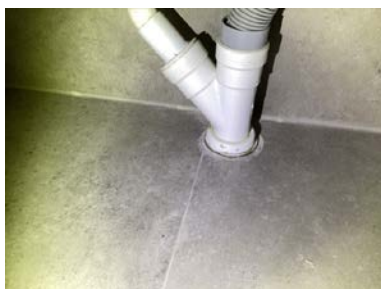
Utilfredsstillende løsning på rørgjennomføringer i gulv, som kan gi økt risiko for fuktinntrengning og skader i underliggende og tilstøtende konstruksjonen.

- Innhent dokumentasjon, om mulig.

Ytterligere undersøkelse og utbedring.

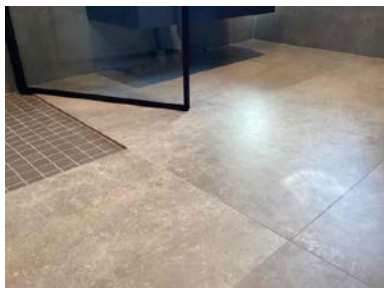
ANDRE ETASJE > BAD

TG 2 Sluk, membran og tettesjikt

Vurdering av avvik:

Konsekvens/tiltak

- Innhent dokumentasjon, om mulig.

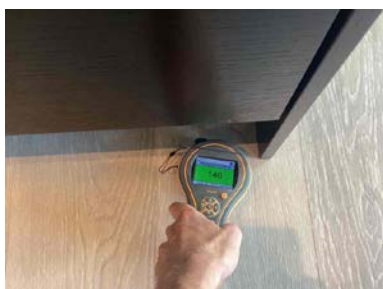
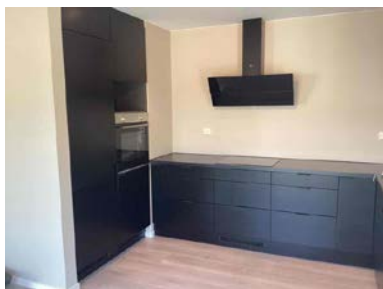
FØRSTE ETASJE > STUE/KJØKKEN

TG 2 Avtrekk

Vurdering av avvik:

- Det er avvik:

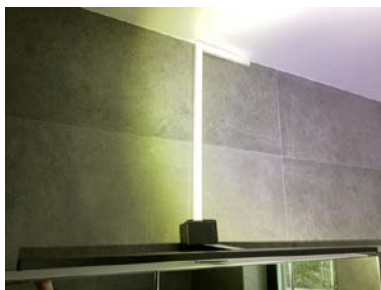
Det er avvik mellom kursfortegnelse og kurser. Koblingsboks på bad i andre etasje er løs.

Kobelingsboks er løs.
