Kaptein Dreyers veg 1518, 2283 ÅSNES FINNSKOG

# Tilstandsrapport

Befaringsdato: 01.10.2024

## ENEBOLOG

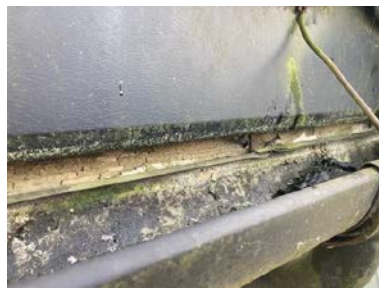
Takfotbeslag dekker ikke ned til takrenne på tilbygget del, medfører økt fuktpåkjenning på forkantbord.

Forkantbeslag dekker ikke helt ned til takrenne.

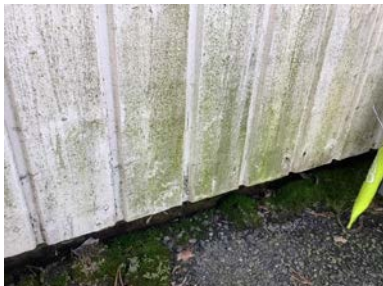
Begynnende råteskader på fasade mot bakhagen.

Området med lett begynnende råteskader.

- Råteskadet trekledning må skiftes ut.

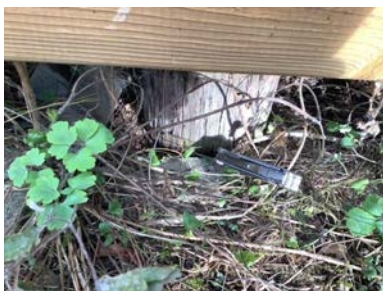
Råte i søyle for luftveranda.

Luftveranda: Vedlikehold av overflater og utskifting av råteskadet treverk.

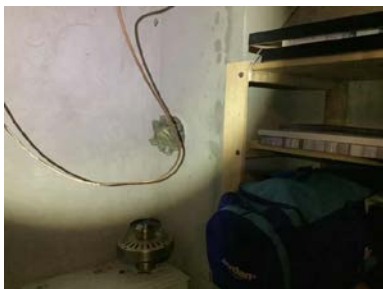
Provisorisk tetting i kjeller.

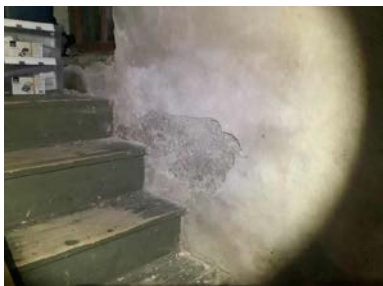
Eksempel på saltutslag/avskaling.

- Det anbefales at alt treverk i kjeller fjernes of at kjelleren har mest mulig åpne murkonstruksjoner med god utlufting.
- Det påviste fuktnivå gir grunn til å overvåke konstruksjonen jevnlig for å se utvikling over tid, og eventuelt foreta tiltak for å unngå fuktskader.

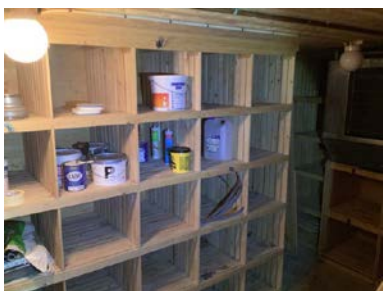
Det må forventes fuktskader i utforede vegger og disse kan med fordel rives ut slik at det blir åpne murkonstruksjoner.

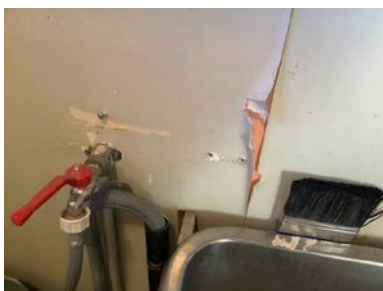
Skade på vegg ved vask.

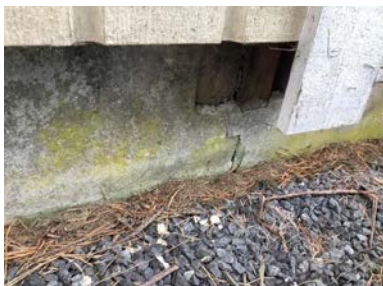
Eksempel på sprekk i grunnmur.

Det anbefales at utvendige riss og sprekker forsegles.
