Lønnvegen 27, 2312 OTTESTAD

**Enebolig med inntilbygget garasje på romslig tomt. Solrik terrasse og hage mot vest. Oppgraderinger må påregnes.**

Befaringsdato: 15.01.2026

Rapportdato: 21.01.2026

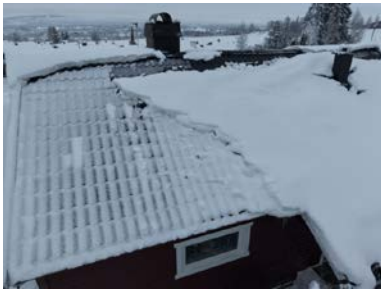
Det har gått takras fra deler av taket.

Forholdene gir usikkerhet knyttet til funksjon og levetid på nedløp og beslag. Skadet nedløpsrør og lekkasje fra takrenne bør utbedres, og takrenner bør kontrolleres nærmere når snø- og isforhold tillater full inspeksjon. Eksisterende snøfangere bør kontrolleres når taket er fritt for snø, med fokus på innfesting og omfang. Det anbefales å etablere snøfangere langs hele aktuelle taksider, utført i henhold til leverandørens monteringsanvisninger, for å redusere risiko for takras og skjevbelastning.

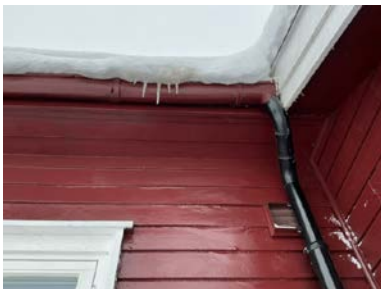
Tegn til lekkasje fra takrenne.

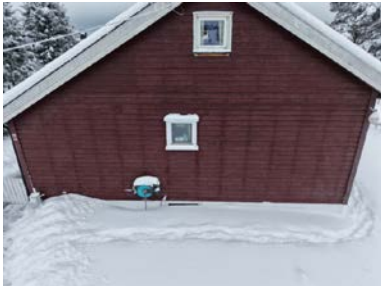
Symptomer på kuldebroer registreres på enkelte veggflater.

Forholdene gir usikkerhet knyttet til veggkonstruksjonens funksjon og levetid. Det anbefales å påregne utbedring av ytterveggene, herunder etablering av luftet kledning, korrekt avslutning med musetetting og utbedring av kledning med råteskader. Feilmontert kledning bør korrigeres for å redusere risiko for vanninntrenging, og tiltak for å bedre tetthet og redusere varmetap bør vurderes i forbindelse med oppgradering.

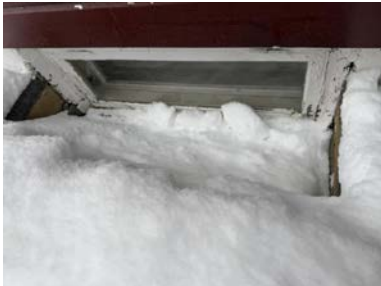
Sprekk i glass.

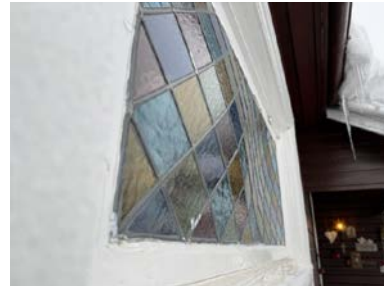
Skjevheter i blyglassvindu.

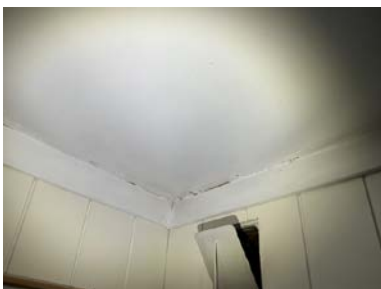
Buler i himling på hovedsoverom.

Forholdene gir usikkerhet knyttet til himlingens oppbygning, inneklime og overflatetilstand. Det anbefales å gjennomføre nærmere undersøkelser for å avklare årsak og omfang, herunder vurdere sammenheng med temperaturforskjeller, luftlekkasjer eller ventilasjon.

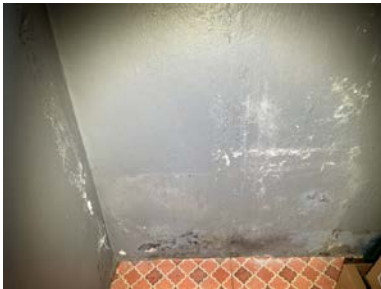
Salt/kalkutslag på kjellervegg.
