Haugedalsveien 356, 2450 RENA

**Pen og innholdsrik enebolig med  
landlig beliggenhet. 4 soverom.  
Garasje og carport. Kun 4 km til  
Rena sentrum.**

Befaringsdato: 03.04.2024

Rapportdato: 12.04.2024

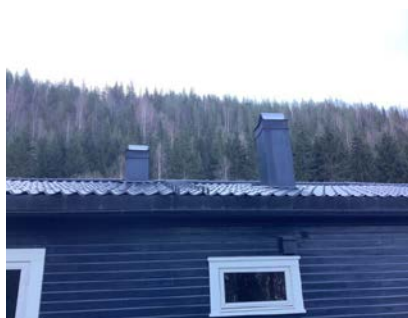
Bildet viser at det bare er adkomst til en pipe for feier.

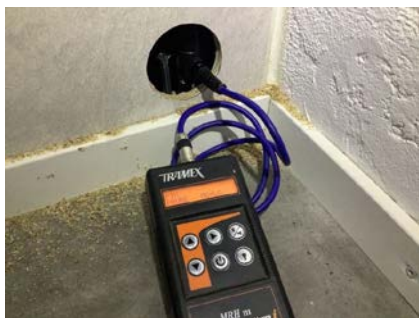
Hulltaking er foretatt uten å påvise unormale forhold. Hulltaking er foretatt i toalettrom. Fuktkvotemåling (vekt%) i konstruksjonen ble målt til 8.

Bildet viser hulltaking og at det måles tørrt.

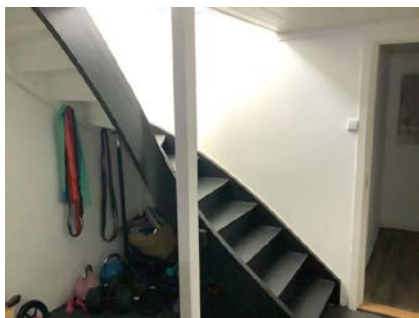
Bildet viser at det mangler rekkverk på trapp.

- Håndløper bør monteres, men det var ikke krav på byggetidspunktet.
- Rekkverk må monteres for å lukke avviket.

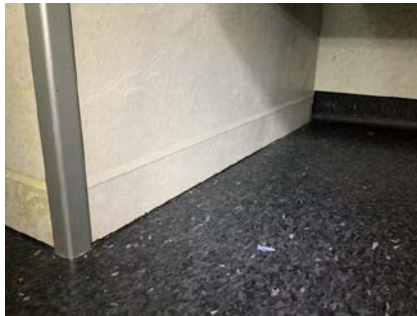
Bildet viser at baderomsplater på innkasset toalett er kledd helt ned til gulvet, og dette kan føre til at platene trekker opp fukt.

Tiltak: Det må foretas lokal utbedring. Baderomsplater bør forsegles i nedkant for å forhindre at disse kan trekke opp vann, og tett dusjkabinett må fortsatt benyttes. Det bør etableres spalte mellom baderomsplater og gulv på innkasset toalett, da vil også eventuelt lekkasjevann fra innebygget sistene bli synliggjort.

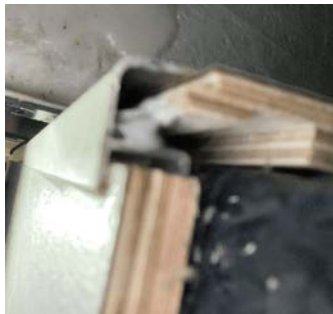
Bildet viser at baderomsplater ikke er montert på sokkellist, og de er ikke forseglet i nedkant.

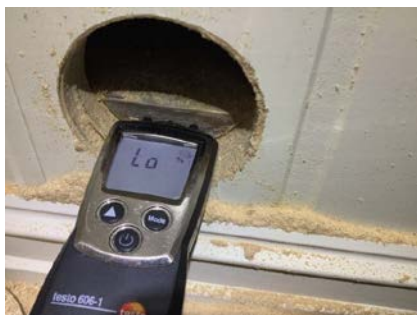
Hulltaking er foretatt uten å påvise unormale forhold. Fuktkvotemåling (vekt%) i konstruksjonen ble målt til 8. Hulltaking er foretatt i stue bak våtsone.

Bildet viser hulltaking og at det måles tørr.
